odp.proj.:	vypracoval:	AW-DAD, s.r.o. Liberecká 778/10 412 01 Litoměřice IČ: 28715624	
Ing.M.Dadejík	Ing.M.Dadejík		
ORP:	obec (město):		
Mladá Boleslav	Pečice - Úherce		
AKCE:		formát:	A4
Dobrovická stoka (IDVT10179268), oprava koryta v ř.km 0,000-1,400		datum:	09/2017
		stupeň:	DSJ
		č.zak.:	24/2016
název přílohy:		měřítko:	č.výk./paré:
Schematický vzorový profil koryta - opravy		1:50	D.2.2.

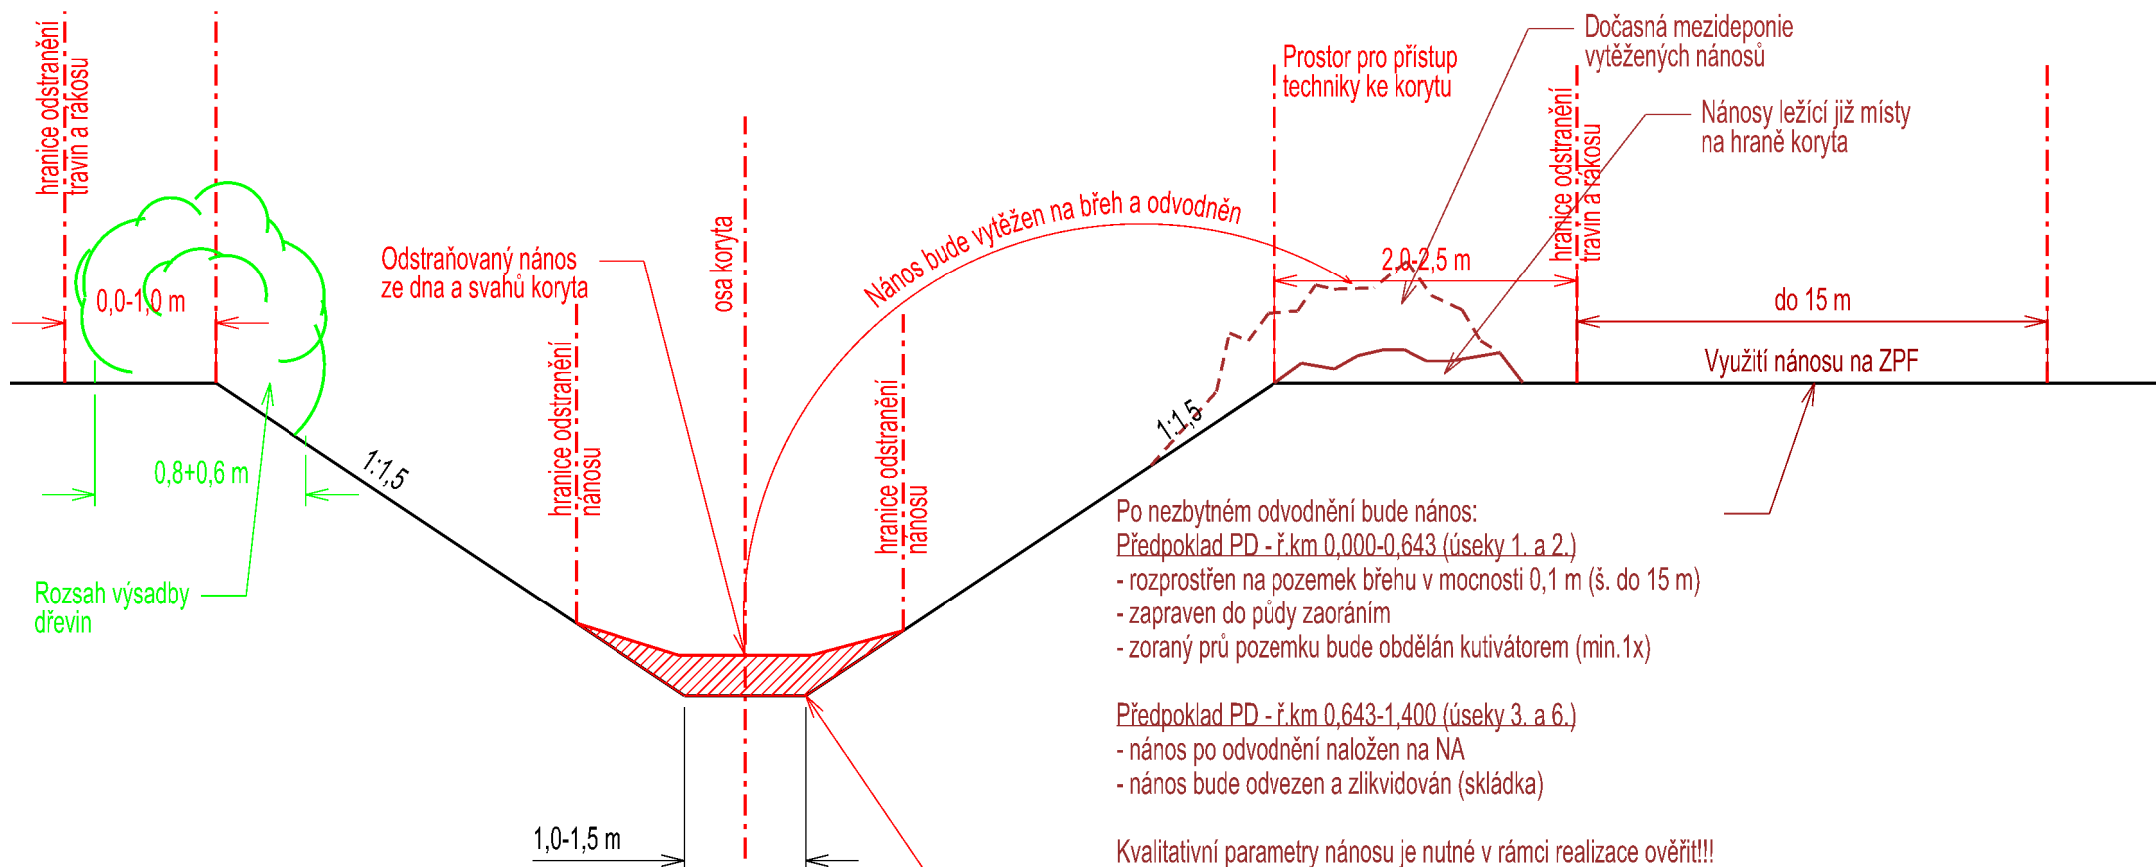
- traviny a rákos budou pokoseny a současně nadrceny na mulč, který bude rozprostřen na svahy koryta
- křoviny budou smýceny pouze z profilu koryta a smýcený materiál bude naštěpkován, odsunut a zlikvidován na skládce
- stávající odvodňovací zařízení a vyústění do koryta musí být respektována a zachována
- pozemek břehu na který bude vstupováno bude uveden do původního stavu, resp. do stavu dohodnutého s jeho vlastníkem či uživatelem
- bude-li vytěžený nános využit na ZPF je nezbytné, aby splňoval limity stanovené vyhl. č. 257/2009, Sb.
- nebude-li vytěžený nános splňovat limity stanovené vyhl. č. 257/2009, Sb., bude tento odsunut a zlikvidován na skládce

Výmoly a nátrže ve dně koryta (2 profily) budou sanovány záhozy z LK do 90 kg s urovnaným lícem (viz. D.2.1.)
