SITUACE INJEKTÁŽNÍCH VRTŮ
M 1:50

HG partner s.r.o. Smetanova 200, 250 82 Úvaly www.hgpartner.cz Telefon: 246 082 015 777 161 198 e-mail: vrzak@hgpartner.cz		Paré č.:	
Odpovědný projektant: Ing. Jaroslav Vrzák		Počet A4:	5
Vypracoval: Ing. Vladimír Kováč		Datum:	11/2019
Akce: Vltava ř. km 17,55 - 17,60 Miřejovice oprava opěrné zdi LB		Změna:	-
Název části: DOKUMENTACE OBJEKTŮ		Stupeň:	DSJ
Příloha: SITUACE INJEKTÁŽNÍCH VRTŮ		Č. zakázky:	H-19/032
		Část:	D
		Měřítko: 1:50	Č. přílohy: 3

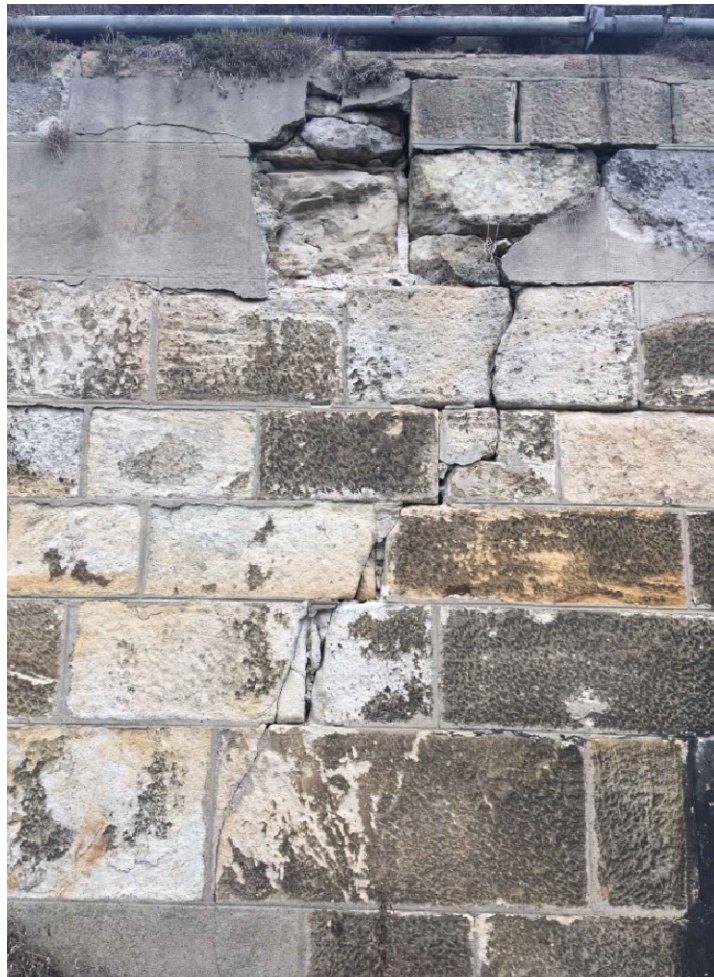
Půdorys injecktážních vrtů (1:50)

VYTYČENÍ VRTŮ: níže jsou uvedené souřadnice vrtů, u kterých dochází k lomu osy vrtů:			
V1:	x = 1020750.47	y = 747410.42	z = 168.00
V5; V6:	x = 1020749.84	y = 747409.06	z = 168.00
V7; V8:	x = 1020740.70	y = 747387.48	z = 168.00
V28; V29:	x = 1020737.89	y = 747381.07	z = 168.00

- POŘADÍ INJEKTÁŽNÍCH PRACÍ:**
- Je potřeba provádět injecktážní práce tak, aby nebyly injektovány po sobě dva jdoucí vrtů se vzájemnou vzdáleností < 2,0 m
