Sweco Hydroprojekt a.s. divize Morava Pracoviště Ostrava, Varenská 49, 729 02 Ostrava; ostrava@sweco.cz;				<div>SWECO</div>  	
VYPRACOVAL		HIP	Zdeněk Kašík	T. KONTROLA	Ing. M. Machovec
PROJEKTANT		ŘEDITEL DIVIZE	Ing. V. Černý, Ph.D.	DATUM	12/2016
OBJEDNATEL	Povodí Moravy, s.p., Dřevařská 932/11, 602 00 Brno			OKRES	Šumperk
AKCE:  Merta – údržba HM, ř. km 0,000 – 4,400 - projektová dokumentace				ČÍSLO ZAKÁZKY	216140 01 01
				STUPEŇ	DSP+DPS
				FORMÁT	A4
				MĚŘÍTKO	-
				ARCHIVNÍ ČÍSLO	1091/16/3
ČÁST STAVBY	-			SO/PS	-
PŘÍLOHA:  Inventarizace vybrané zeleně				ČÍSLO PŘÍLOHY

Objednatel:	<b>Sweco Hydroprojekt a.s.,</b> Táborská31, 140 16 Praha 4
Projektant:	<b>Ing. Gabriela ÚLEHLOVÁ - zahradní a krajinářský architekt</b> Vodova 54, 612 00 Brno e-mail: g.ulehlova@atlas.cz tel.: +420 739 027 120
Akce:	<b>Merta údržba HM, ř. km 0,000 4,400</b>
Stupeň:	<b>Technická pomoc</b>

## Pasport vybrané zeleně

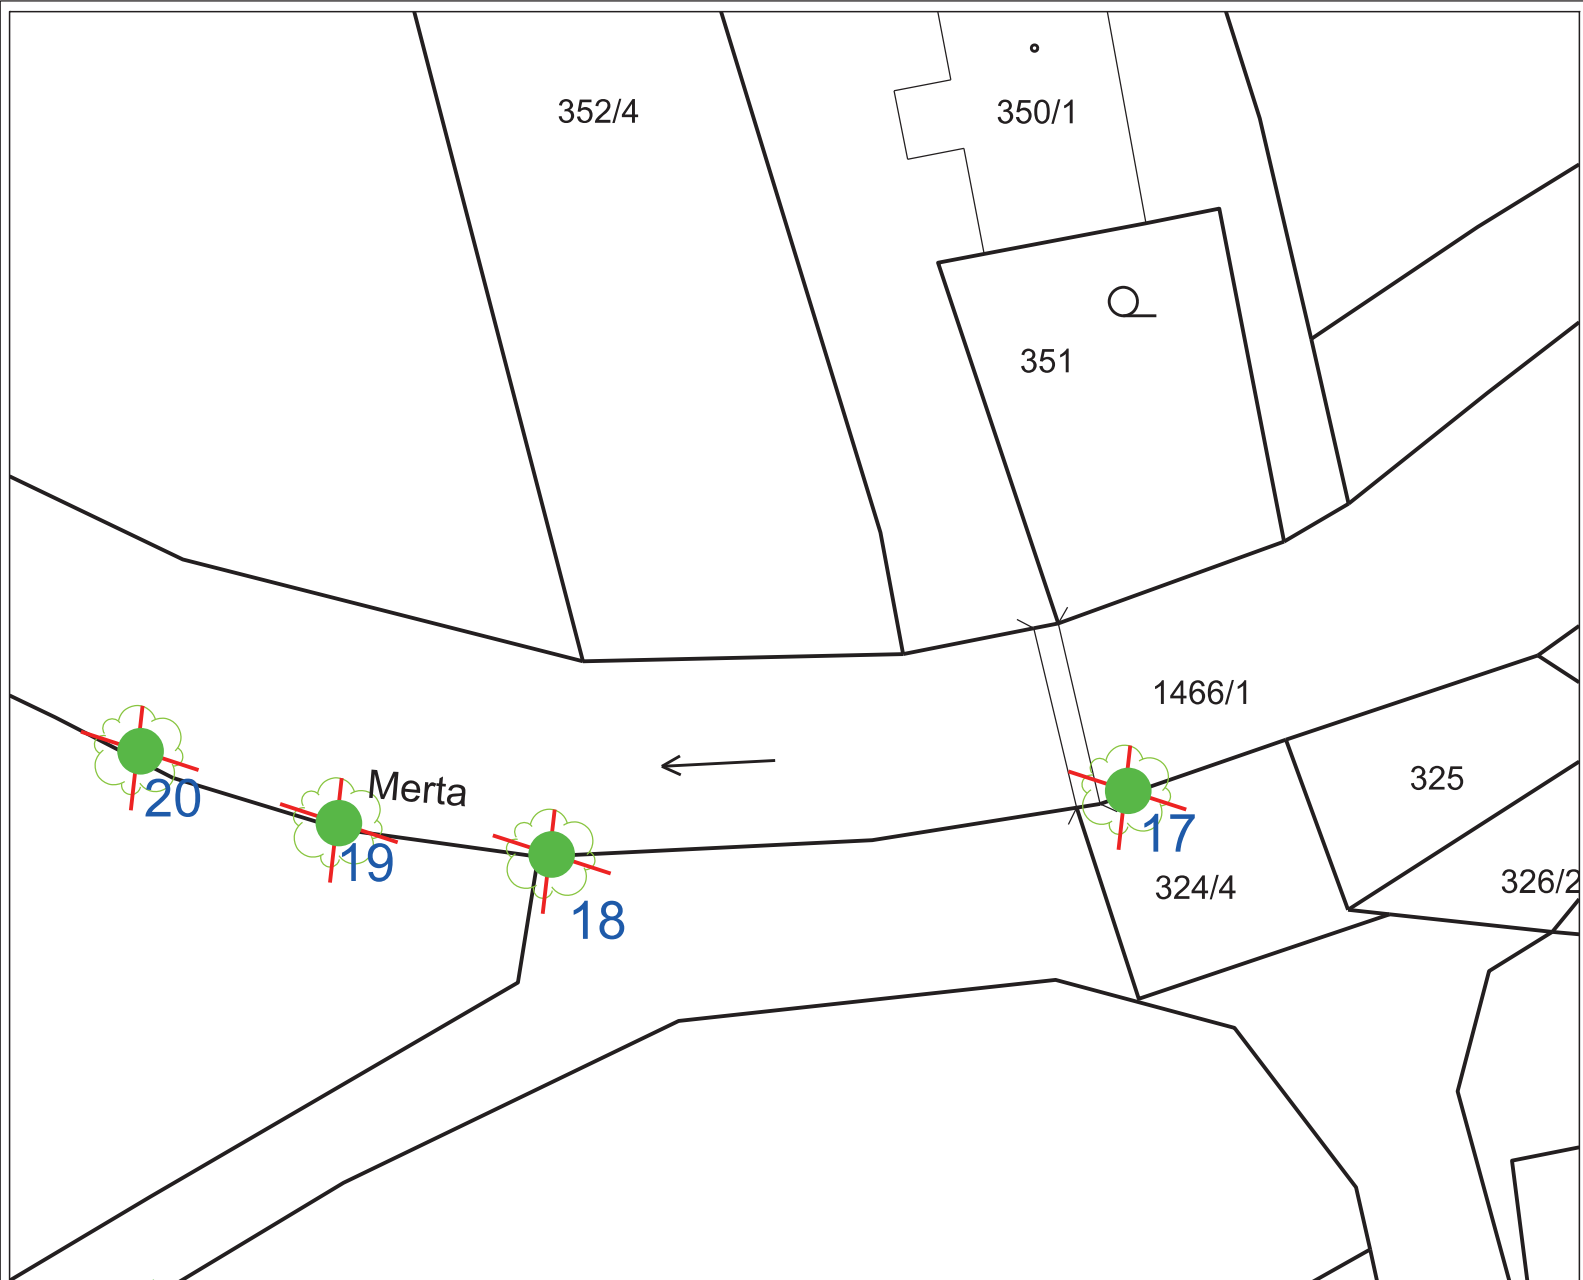
- Hodnocený listnatý strom
- Hodnocený listnatý keř
- 1 - 20 Pořadové číslo taxonu v inventarizačních tabulkách

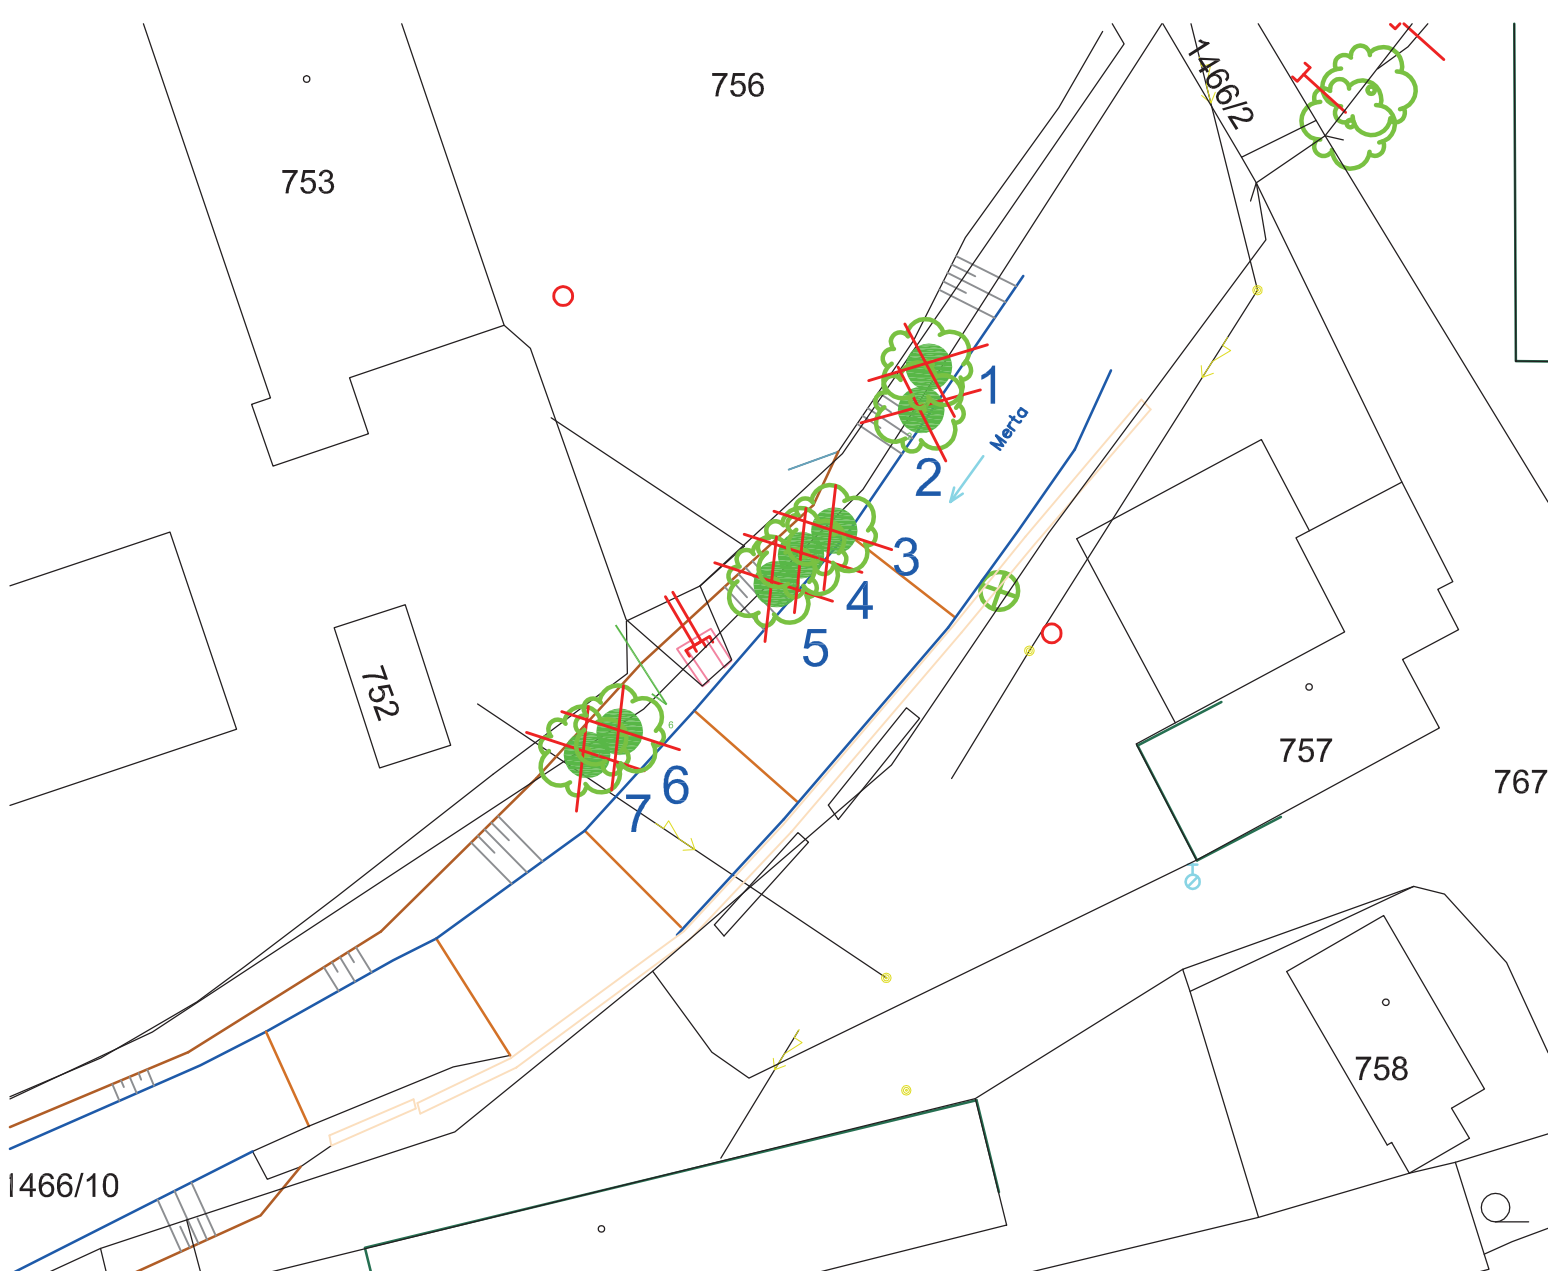
- Hodnocený listnatý strom
- Pořadové číslo taxonu v inventarizačních tabulkách
