# POVODÍ LABE, státní podnik

## INVESTIČNÍ ZÁMĚR

### VD Josefův Důl, rekonstrukce rychlouzávěrných tabulí

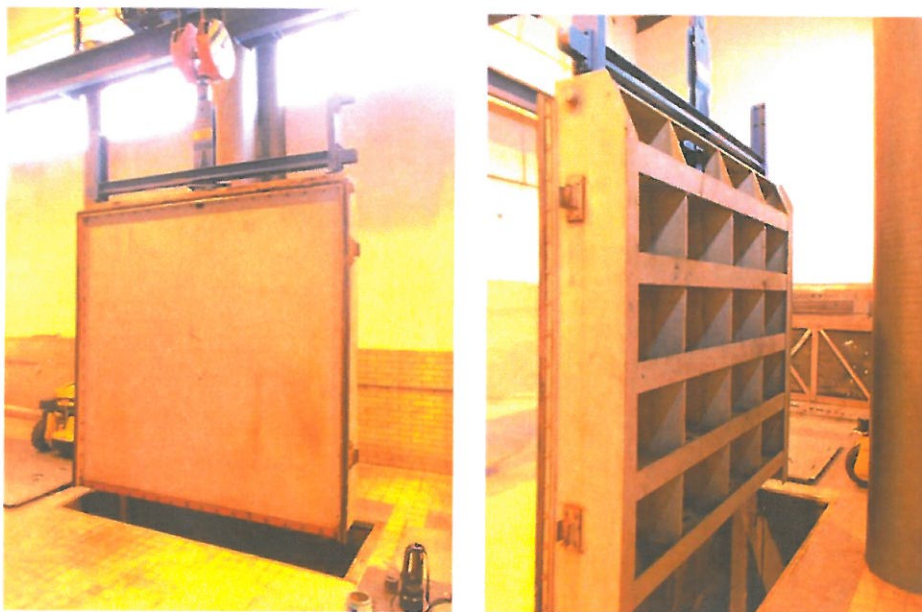
Obrázek 3 Revizní tabulový uzávěr

Celkový stav tabule je vizuálně dobrý, konstrukce má protikorozi ochrany místně poškozené s místní prokvétající korozi. Závěsné výsuvné čepy jsou částečně zatuhlé. Vzhledem k opotřebení vodících prvků, je nutné při manipulacích věnovat veškerou pozornost manipulacím. Při těchto manipulacích s tabulí jeřábem hrozí nebezpečí vyjetí krátkých patek z vedení a následné vzpříčení tabule v šachtě.

- Demontáž uzávěrů.
- Demontáž závěsných výsuvných čepů, vyčištění vodících pouzder, kontrola zajišťovacích kolíků čepů, případně výměna vadných dílů.
- Demontáž a výměna těsnících prvků.
- Rekonstrukce vedení na tabuli (vodítka) a úprava vedení v šachtách (vodící kolejnice).
- Obnova protikoroze ochrany tabule.
- Zpětná montáž uzávěrů.

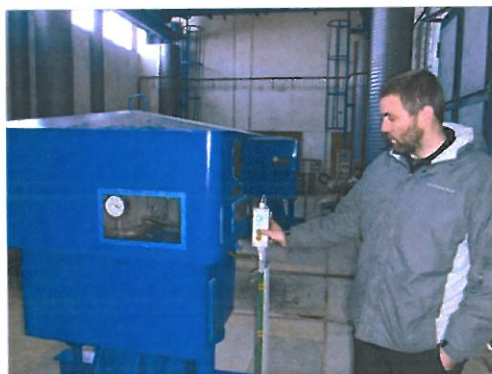
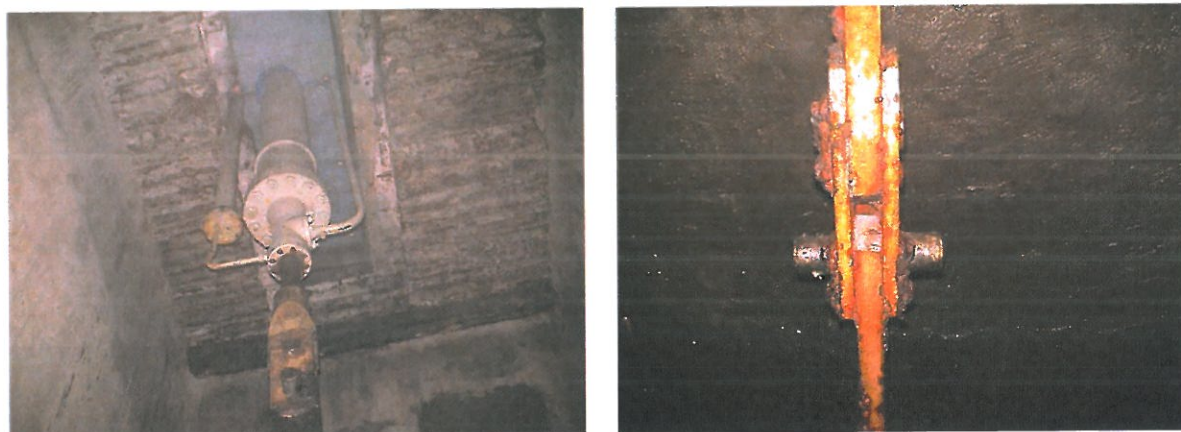
**Obrázek 5** Hydraulický mechanismus a táhla pro ovládání provozního tabulového uzávěru

Tyto uzávěry jsou dva - pro každou výpust jedna tabule, ovládaná prostřednictvím ocelových táhel, hydraulickými zdvihacími mechanismy, instalovanými v horní strojovně sdruženého věžového objektu.

- Demontáž stávajících hydraulických pohonů a závěsných táhel.
- Výměna poškozených dílů táhel a obnova protikoroze ochrany táhel.
- Osazení nových soustrojí zvedacích mechanismů ovládaných elektrickými servopohony, včetně příslušenství (rám, zvedací mechanismus, kryt, ...)
- Napojení původních táhel na nový zvedací mechanismus s nerezovým Gallovým řetězem, zajišťující propojení stávajících táhel a nového zvedacího mechanismu.
- Úprava stávající podesty strojovny na kótě 735,85 m n. v místě instalace nového zvedacího mechanismu návodního provozního uzávěru.
- Úprava stávající el. instalace a rozvaděče (výměna silové kabeláže mezi rozvaděčem a novým servopohonem zvedacího mechanismu, úprava vystrojení rozvaděče pro připojení nového servopohonu zvedacího mechanismu, ...).
- Úprava řídicího systému pro ovládání uzávěrů.

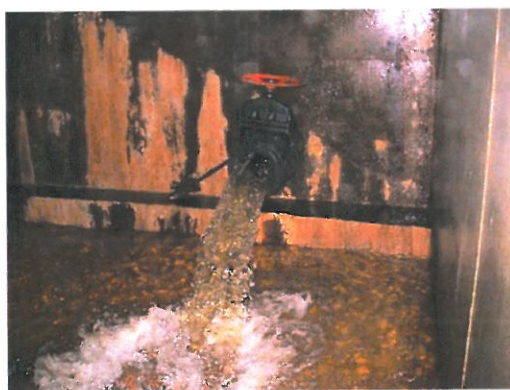
**Obrázek 6** Šoupátko DN 200 pro vypouštění šachty tabulového uzávěru

Žebříky mezi jednotlivými podestami (11 podest) v šachtě a zábradlí na jednotlivých podestách jsou degradované korozí. Příčky byly vyrobeny ze slabostěnných trubek, navařených mezi žebříkovými trubkovými stojinami, které jsou zakotveny ve zdech šachty. Příčky všech žebříků jsou nenosné, stěny trubek jsou v mnoha místech prokorodované. Tento stav je v celé výšce šachty, mezi všemi podestami. Železobetonové podesty jsou místně degradované. Ovládání šoupátek DN 200 je obtížné.

- Výměna žebříků a zábradlí, nové konstrukce budou z korozivzdorného materiálu.
- Sanace železobetonových podest.
- Instalace mobilního osvětlení do šachet.
- Výměna šoupátek DN 200 (propojení mezi šachtami a vypouštění šachet).
