| Název: | <b>VD Vraňany – oprava technologie<br/>středního jezového pole</b> |
| Popis: | Oprava technologie středního jezového pole na VD Vraňany,<br>tj. oprava povrchových ochran klapky,<br>výměna jejího těsnění, výměna hydromotorů,<br>oprava čepů, skříní hydromotorů a hydraulických rozvodů. |

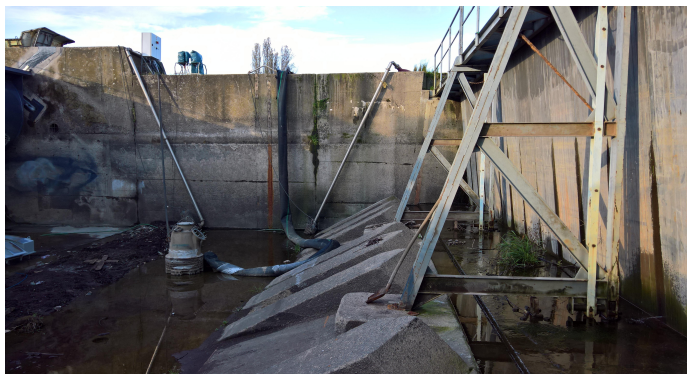
**Foto č. 4 – Slupice a hradící systém**

Pro zahrazení jezového pole bude použito hradlového systému (slupice, lávky, hradla), který je majetkem objednatele a který bude nutno na stavbu dopravit (zhotovitelem). Aktuálně je hradicí systém uskladněn v areálu PVL v Mlázicích. Před vlastním zahrazením bude prostor standardně vyčištěn potápěči a budou zkontrolovány a vyčištěny kotevní kapsy slupic i dosedací práh hradel. Osazování jednotlivých prvků hradicího systému bude realizováno pomocí jeřábového tlačného člunu (pontonu) zhotovitele v součinnosti s potápěči. Vyvázání plavidla se předpokládá na existující kotevní prvky.

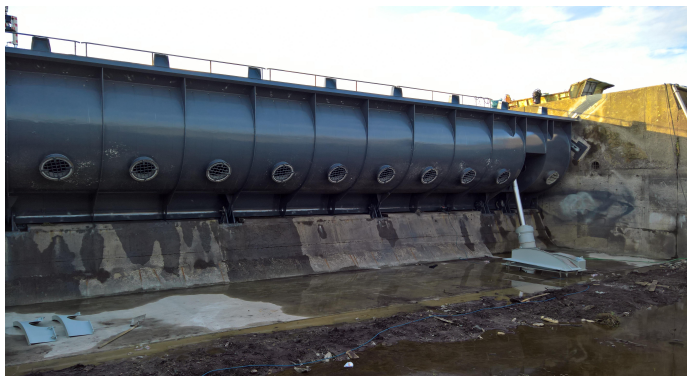
**Foto č. 5 – Pohled na klapku při opravě – VD Modřany**

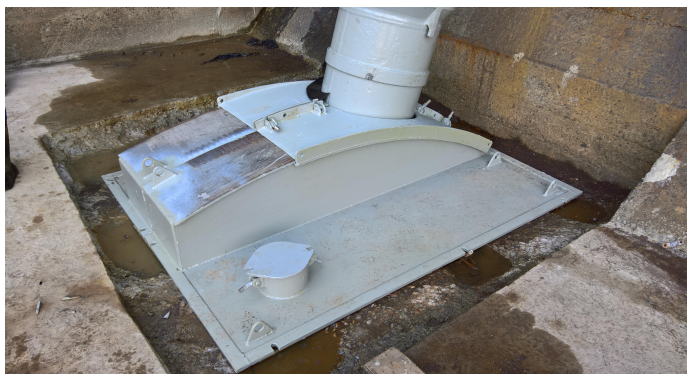
**Foto č. 6 – Skříň hydromotoru**

Po zaaretování klapky - demontáži vík, hydromotorů a výsuvných čepů budou vnitřní prostory skříní důkladně očištěny a opatřeny vhodným nátěrovým systémem dle kap.4. Indikátory zaplnění skříně budou opraveny a na konce výpustných potrubí ve štole budou instalovány uzavírací kulové kohouty. Při zpětné montáži hydromotorů dojde k výměně tlakových hadic. Víka obou dvou skříní budou vyrobená nová a jejich součástí budou i nové nerezové pojezdové záklopy s těsnící obručí. Pro výrobu jednotlivých dílů zpracuje zhotovitel příslušnou dílenskou dokumentaci v rozsahu dle svých potřeb.

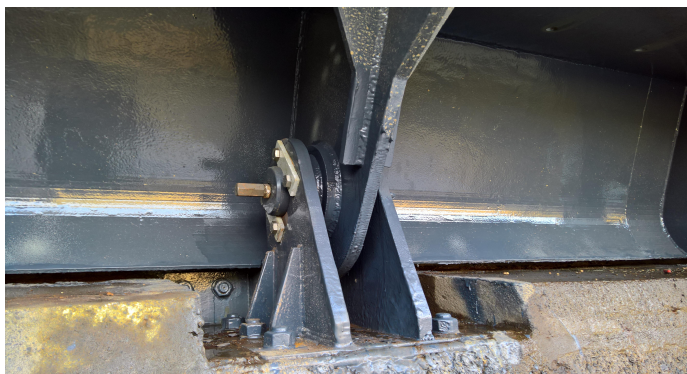
**Foto č. 7 – Čep klapky**
