INVESTIČNÍ ZÁMĚR

VD Kolín, přestavba strážní budovy čp. 85

STUDIE STAVEBNÍCH ÚPRAV BUDOVY NA HORNÍM OSTROVĚ V KOLÍNĚ

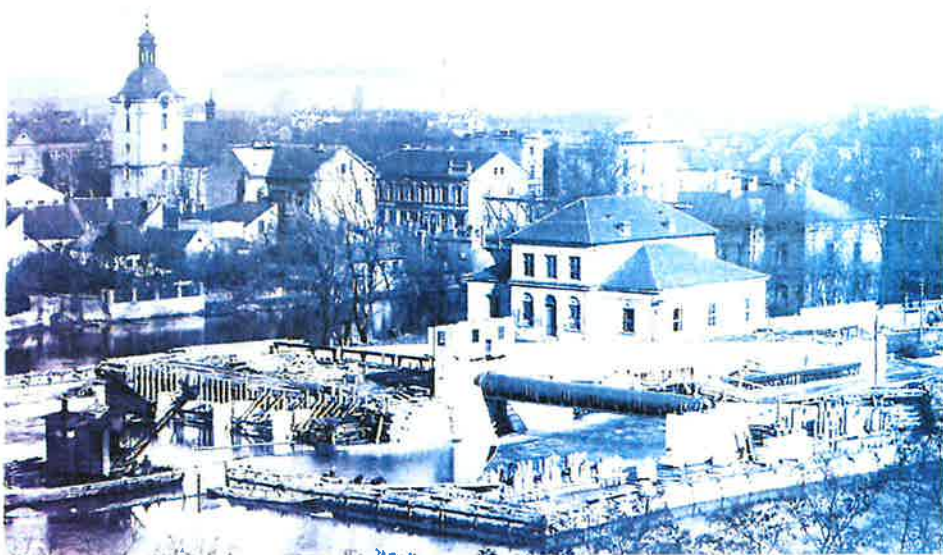
Jedná se o zadní budovu na snímku. Přední budovy byla zbourána s výstavbou Masarykova mostu

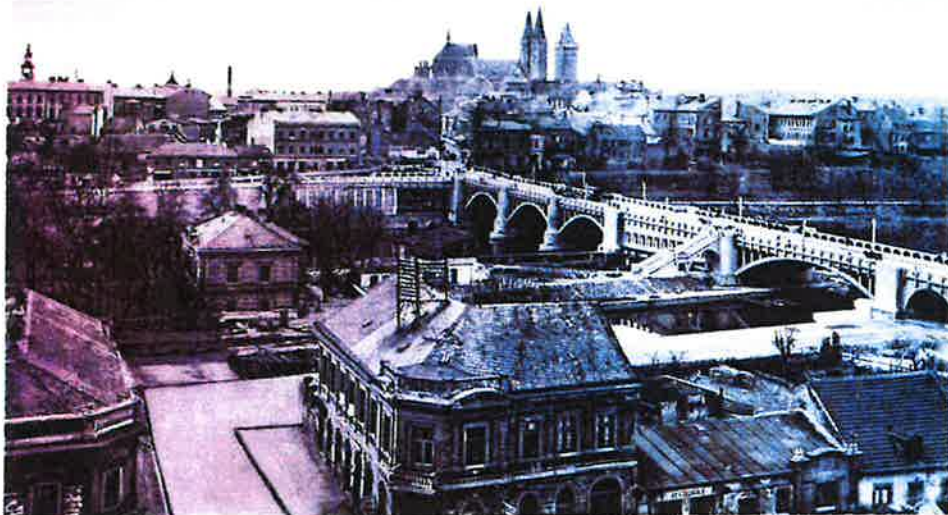
Pohled ze zálabské strany svědčí o zdobenější fasádě oproti současnosti

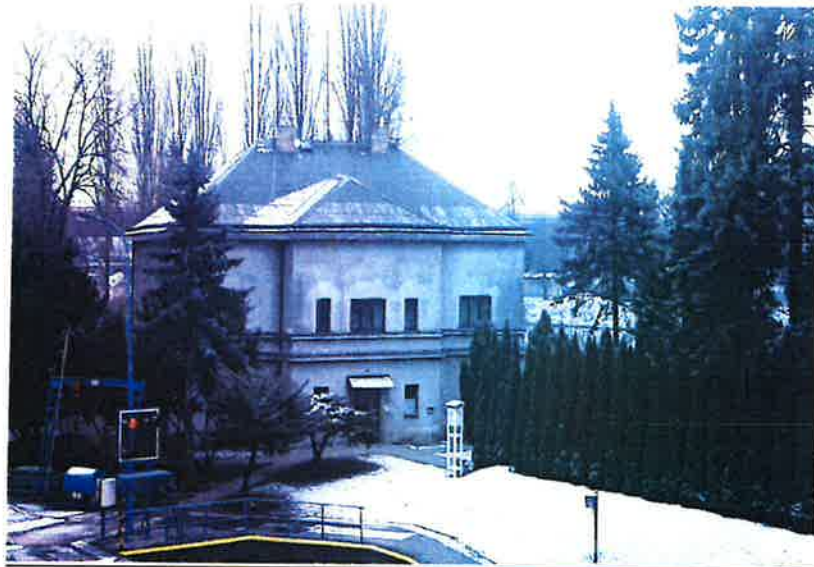
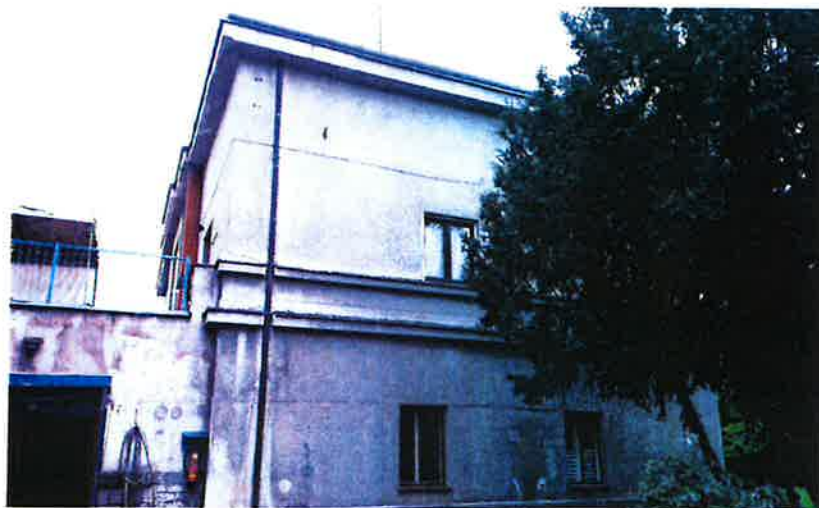
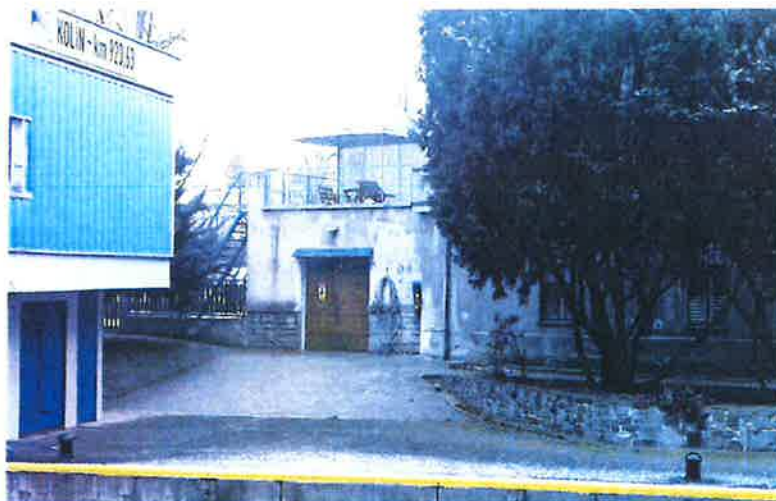
c) Stávající stav stavebních konstrukcí

Stavba je obdélníkového půdorysu s předsazeným vstupem a přístavbou dílny. Podélná osa obdélníku je ve směru sever – jih, kolmá na osu plavební komory

Stavba budovy je se dvěma nadzemními podlažími a půdním podkrovním prostorem. Přístavba je s jedním nadzemním podlažím. Stavba je nepodsklepená.

Střeška je sedlová s valbami. Konstrukce krovu je vaznicového systému se středovými vaznicemi a vaznými trámy nad podlahovou konstrukcí půdního prostoru.
