Objednatel:	POVODÍ VLTAVY, s.p.	Obec:	Solenice	Kraj:	Středočeský
Akce:	VD ORLÍK-ZABEZPEČENÍ VD PŘED ÚČINKY VELKÝCH VOD REKONSTRUKCE LÁVKY SOLENICE  <b>SO 201-REKONSTRUKCE LÁVKY</b>  <b>TECHNICKÁ ZPRÁVA</b>			Datum	Stupeň
Objekt:				02/2020	DPS
Příloha:				Souprava	Označ. přílohy <b>D</b> <b>201.1</b>

# **TECHNICKÁ ZPRÁVA**

**VD ORLÍK – ZABEZPEČNÍ VD PŘED ÚČINKY  
VELKÝCH VOD**

**SO 201 – REKONSTRUKCE LÁVKY SOLENICE**

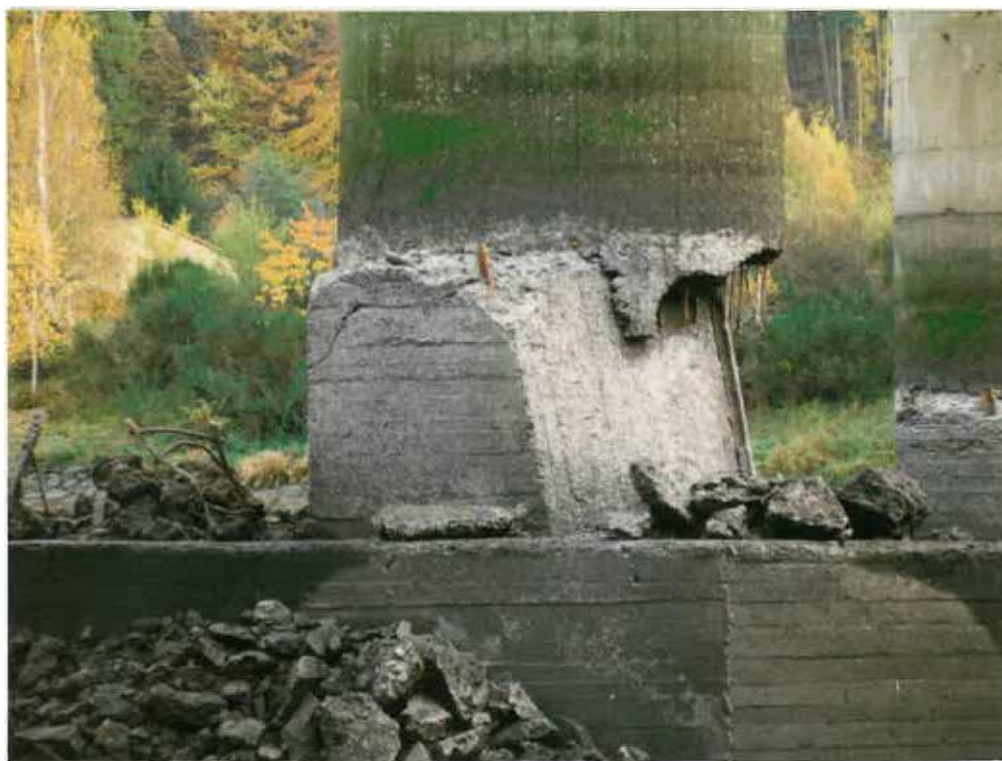
*Hlavní prohlídka mostu 1996 - pohled na pilíře nabetonované na původní části ledolamu*

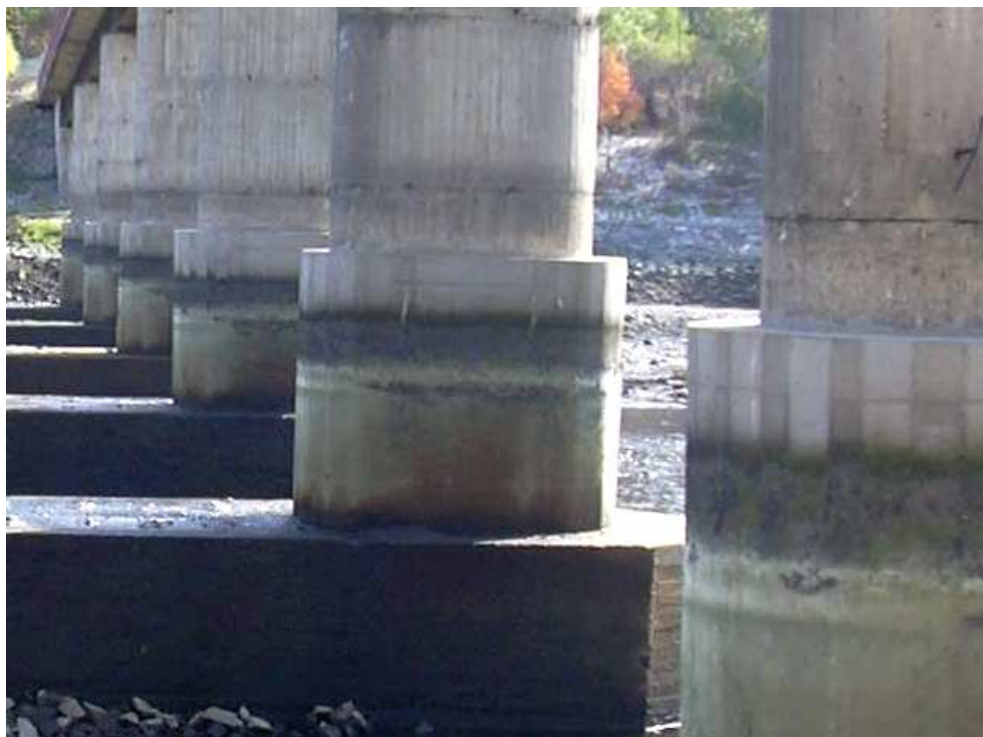
*Zesilující obetonování pat pilířů z r. 2001*
