# VZOROVÝ PŘÍČNÝ ŘEZ ODSTRANĚNÍ SEDIMENTŮ

IDVT 10185528, Lužanka

PŘÍLOHA č.D.1.1.3.1.

# VZOROVÝ PŘÍČNÝ ŘEZ OPRAVOU OPEVNĚNÍ

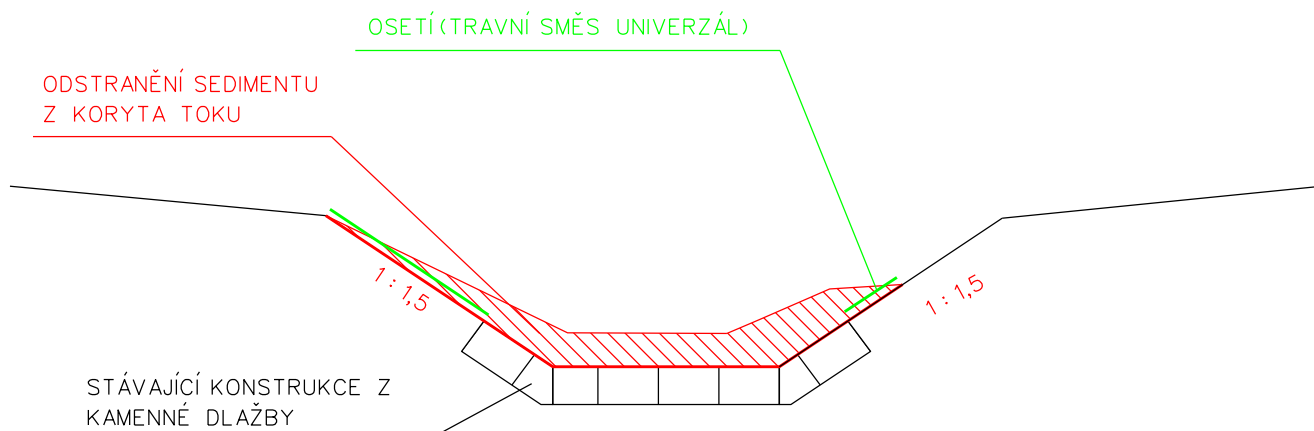
# VZOROVÝ PŘÍČNÝ ŘEZ ODSTRANĚNÍ SEDIMENTŮ

IDVT 10185528, Lužanka

ř.km 4,815 - 5,265

M 1:50

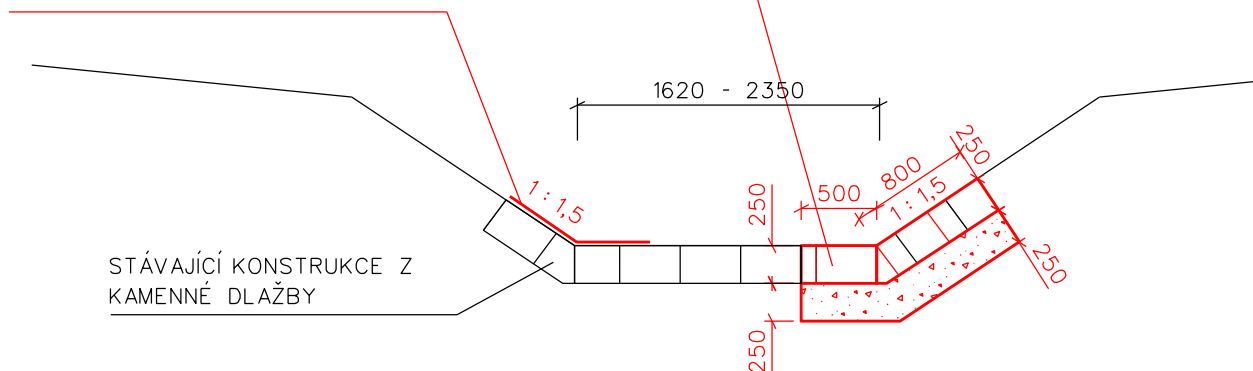
PŘÍLOHA č.D.1.1.3.2.

IDVT 10185528, Lužanka

ř.km 4,815 - 5,265

M 1:50

ROZEBRÁNÍ PŮVODNÍHO POŠKOZENÉHO OPEVNĚNÍ,  
OČIŠTĚNÍ, DOPLNĚNÍ CHYBĚJÍCÍHO OPEVNĚNÍ (předpoklad doplnění 10%),  
LOMOVÝM KAMENEM VE SHODNÉM BAREVNÉM PROVEDENÍ  
A VLASTNOSTMI JAKO LOMOVÝM KÁMEN PŮVODNÍ,  
ZPĚTNÉ PROVEDENÍ DO ŠTĚRKOPÍSKOVÉHO LOŽE tl. 250 mm,  
VYSPÁROVÁNÍ CEMENTOVOU MALTOU

OČIŠTĚNÍ PŮVODNÍHO SPÁROVÁNÍ,  
VYČIŠTĚNÍ SPÁR, ZPĚTNÉ VYSPÁROVÁNÍ  
CEMENTOVOU MALTOU
