DETAIL ÚPRAVY DILTAČNÍ SPÁRY LÁVKY

AZ CONSULT, spol. s r.o.

Číslo zakázky.....**21/285**
Výrobek uvolněn k použití

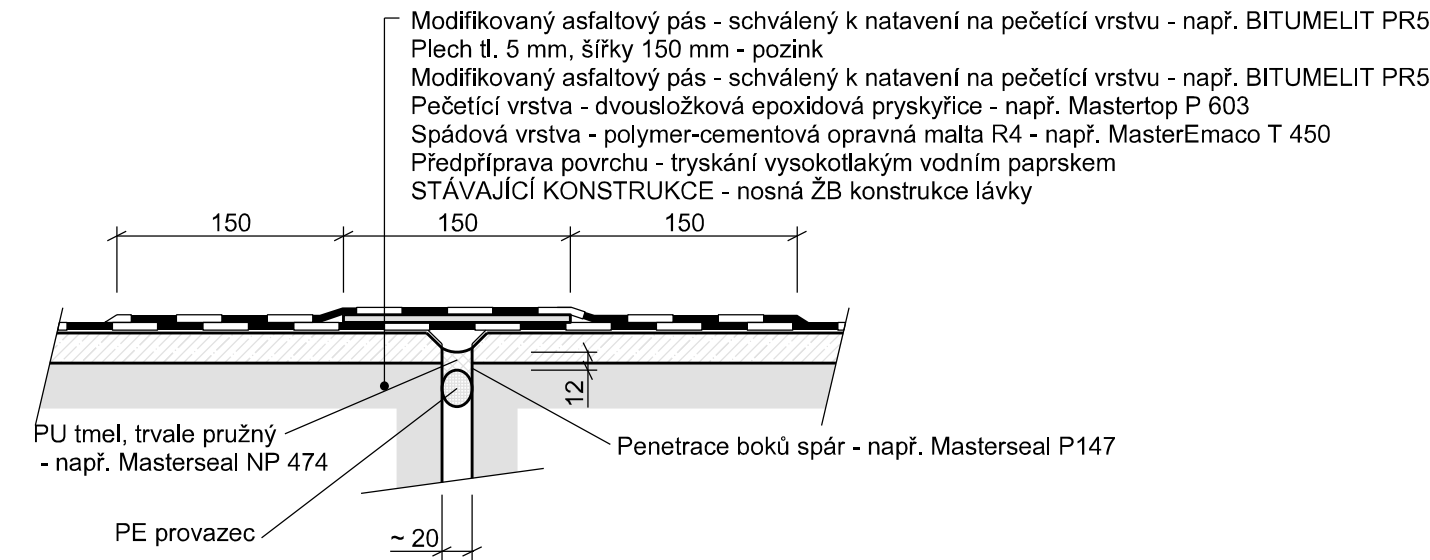
Úprava hydroizolace v místě dilatační spáry
M 1:5

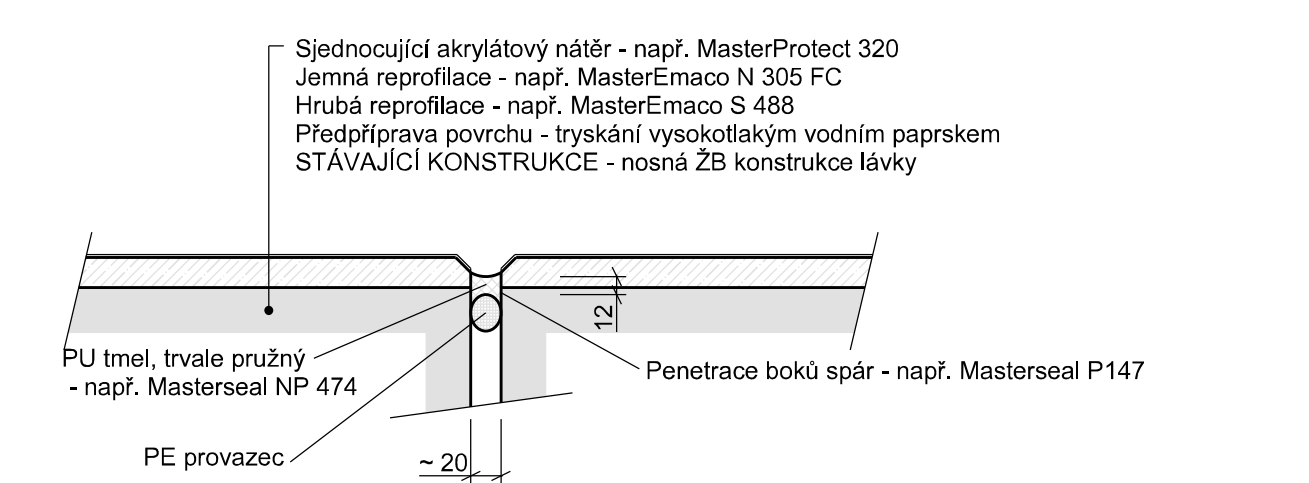
DETAIL ÚPRAVY DILTAČNÍ SPÁRY LÁVKY

Dilatační spára v místě sanace povrchu
M 1:5

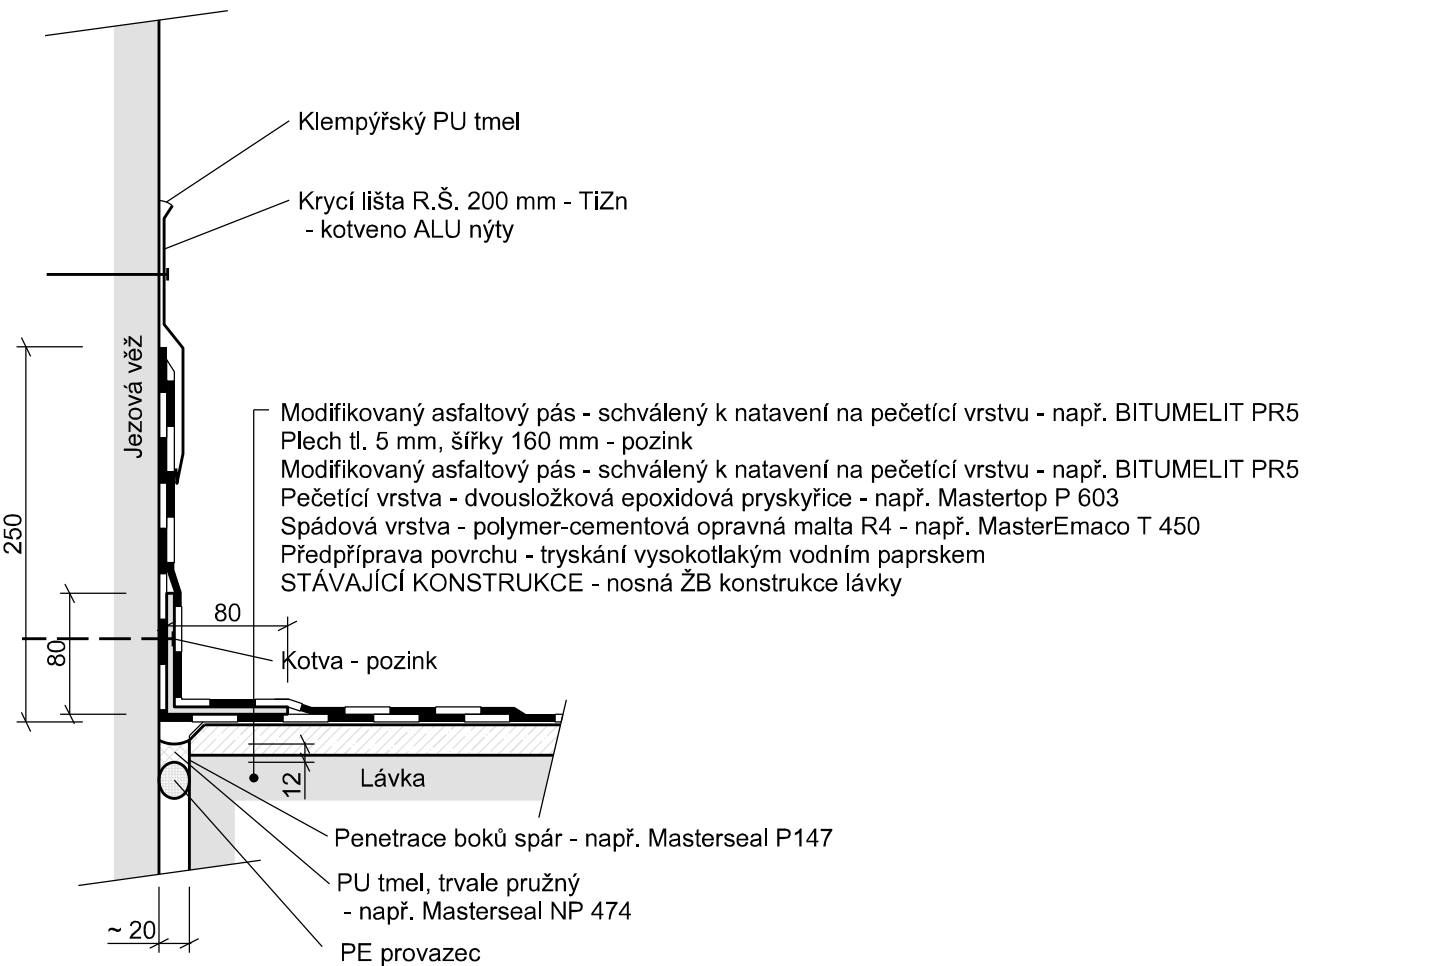
DETAIL ÚPRAVY DILTAČNÍ SPÁRY LÁVKY

Úprava v místě napojení na jezovou věž
M 1:5
