**PŘÍČNÝ ŘEZ - LÁVKA M 1:20**

<b>HG partner s.r.o.</b> Smetanova 200, 250 82 Úvaly <a href="http://www.hgpartner.cz">www.hgpartner.cz</a>		Telefon: 246 082 015 777 161 198 e-mail: <a href="mailto:hgpartner@hgpartner.cz">hgpartner@hgpartner.cz</a>	Paré é.:
Investor: Povodí Labe, státní podnik, Víta Nejedlého 951, Slezské Předměstí, 500 03 Hradec Králové	Rozměr:	420x800	
Odpovědný projektant: Ing. Jaroslav Vrzák	Datum:	11/2020	
Vypracoval: Ing. Jindřich Honner	Změna:	-	
Akce: VD Kostomlátky, rekonstrukce dělicích zdí PK	Stupeň:	DSJ	
Název části: DOKUMENTACE OBJEKTŮ	Č. zakázky:	H-23/008	
Příloha: SO 05 - rekonstrukce dalbových stání, horní voda	Měřítko: 1:20	Č. přílohy: D.5.1

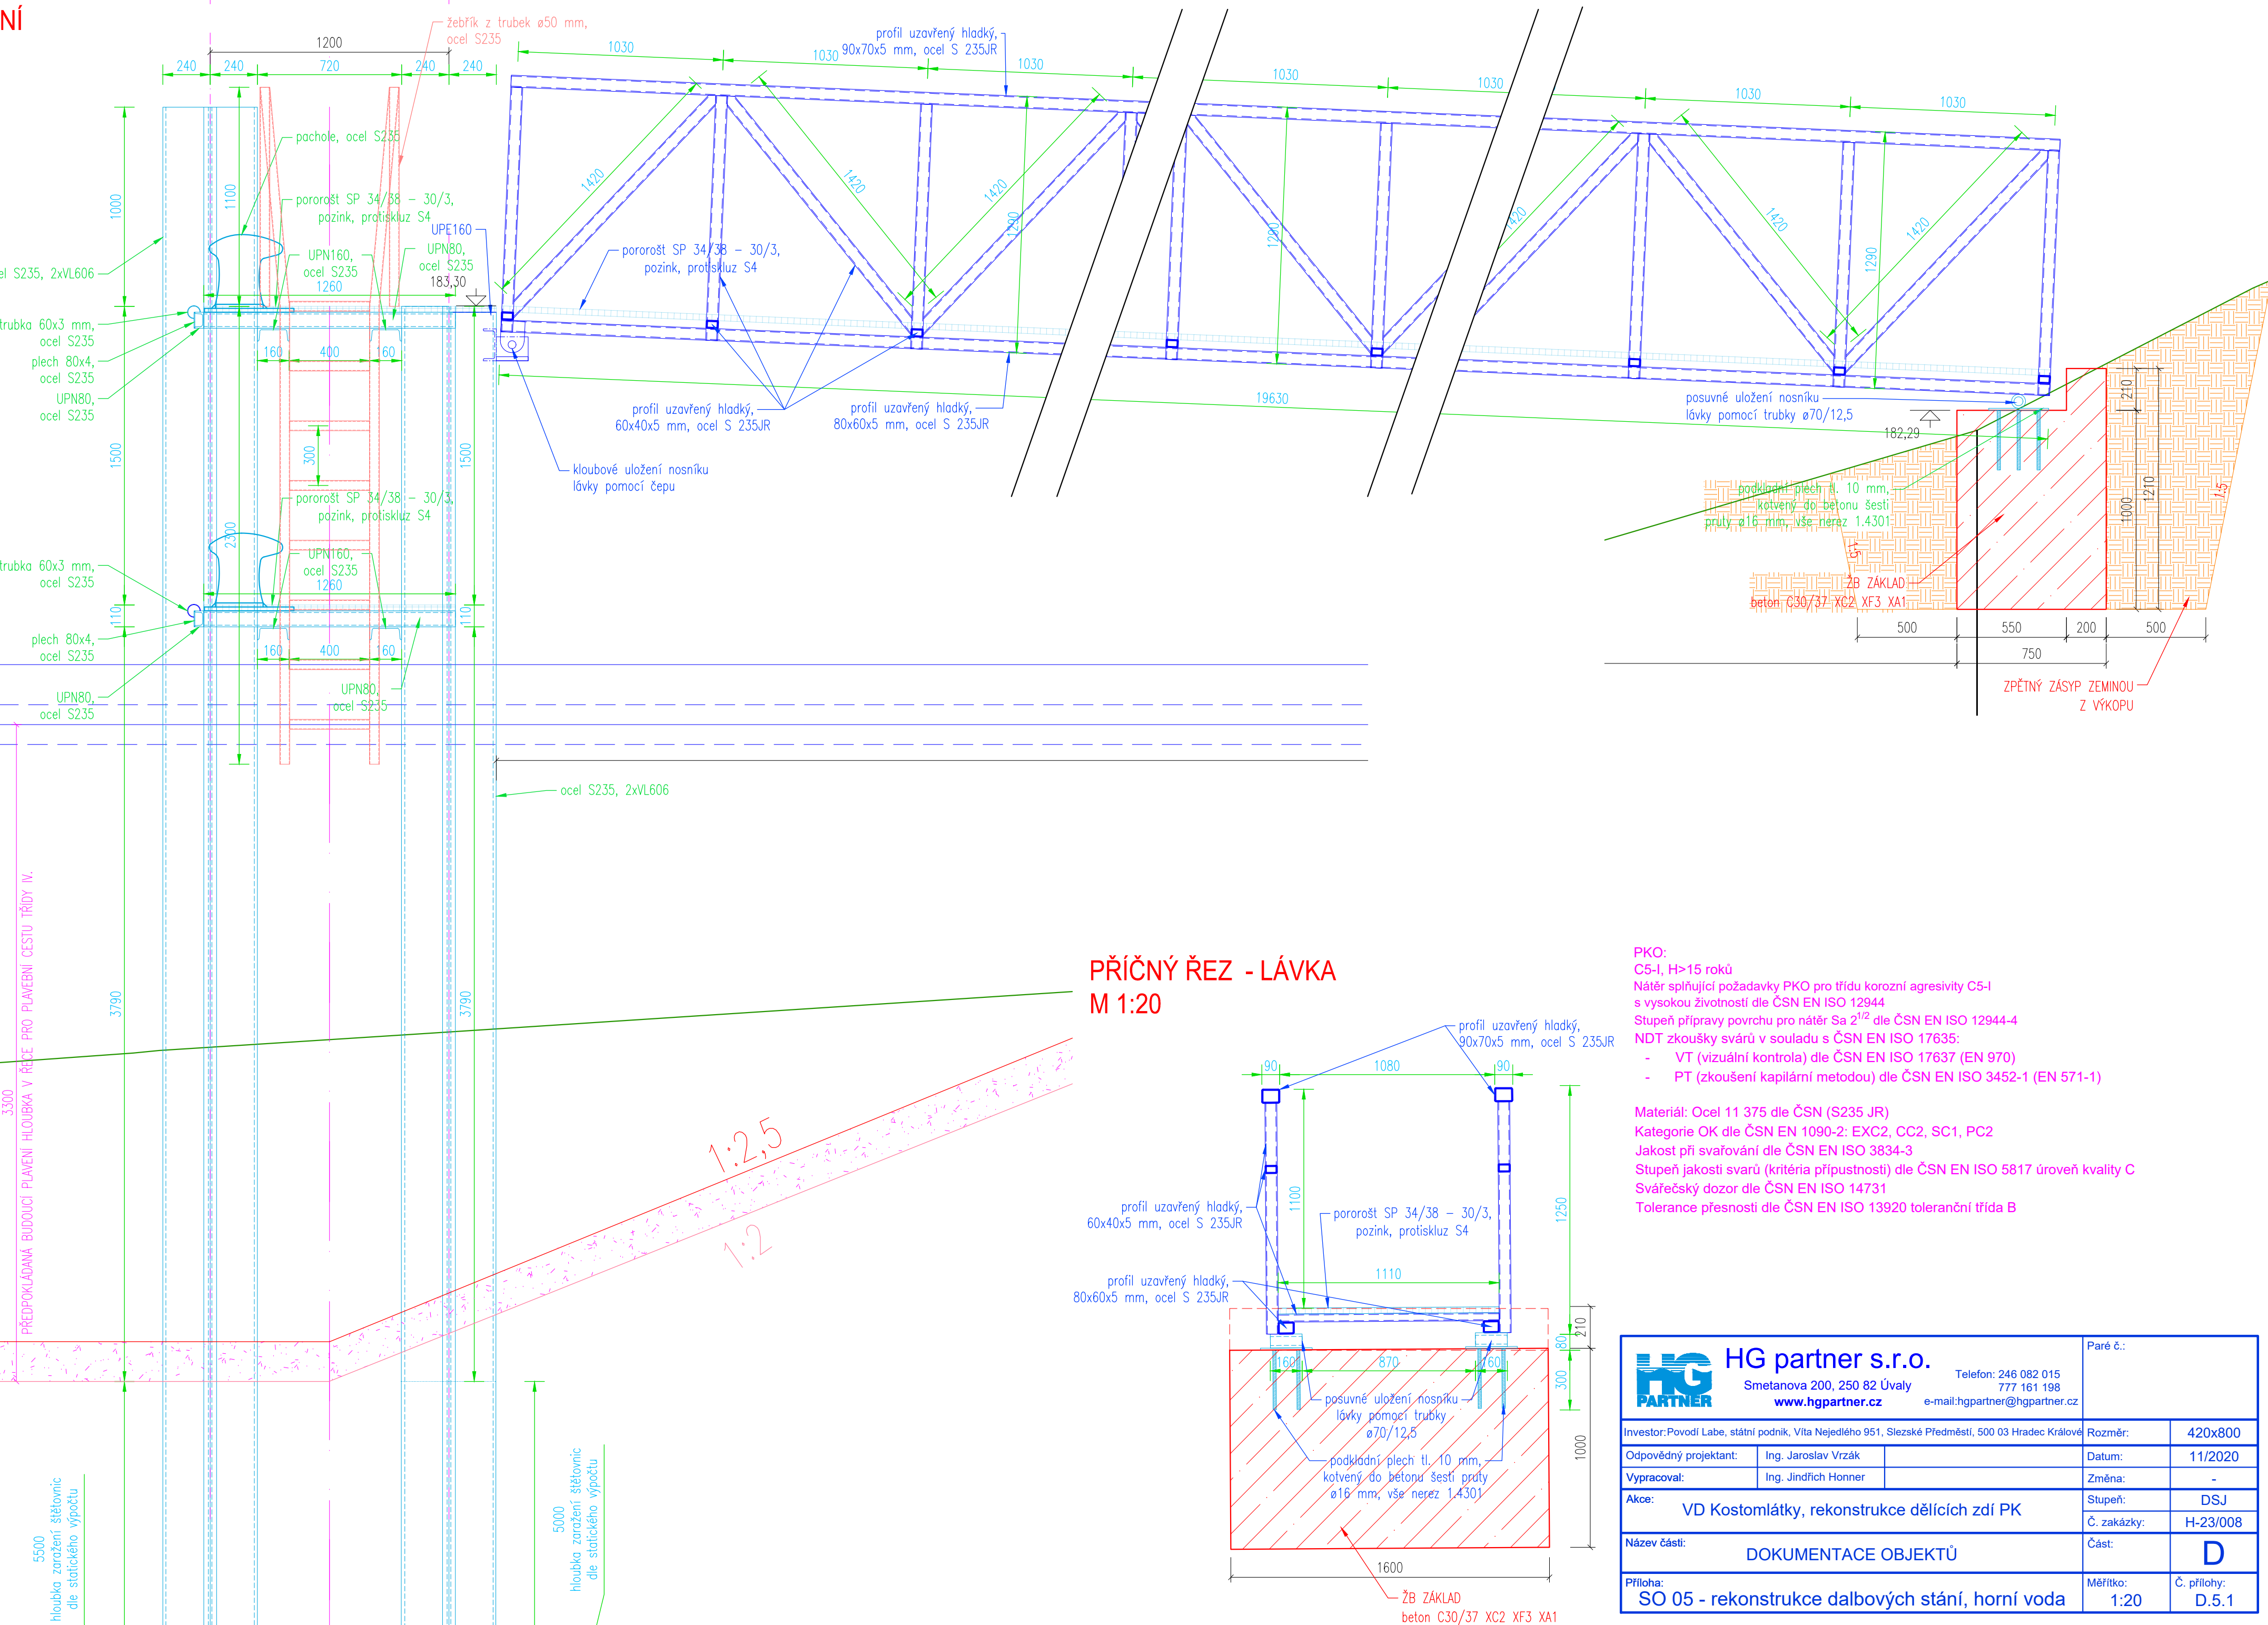
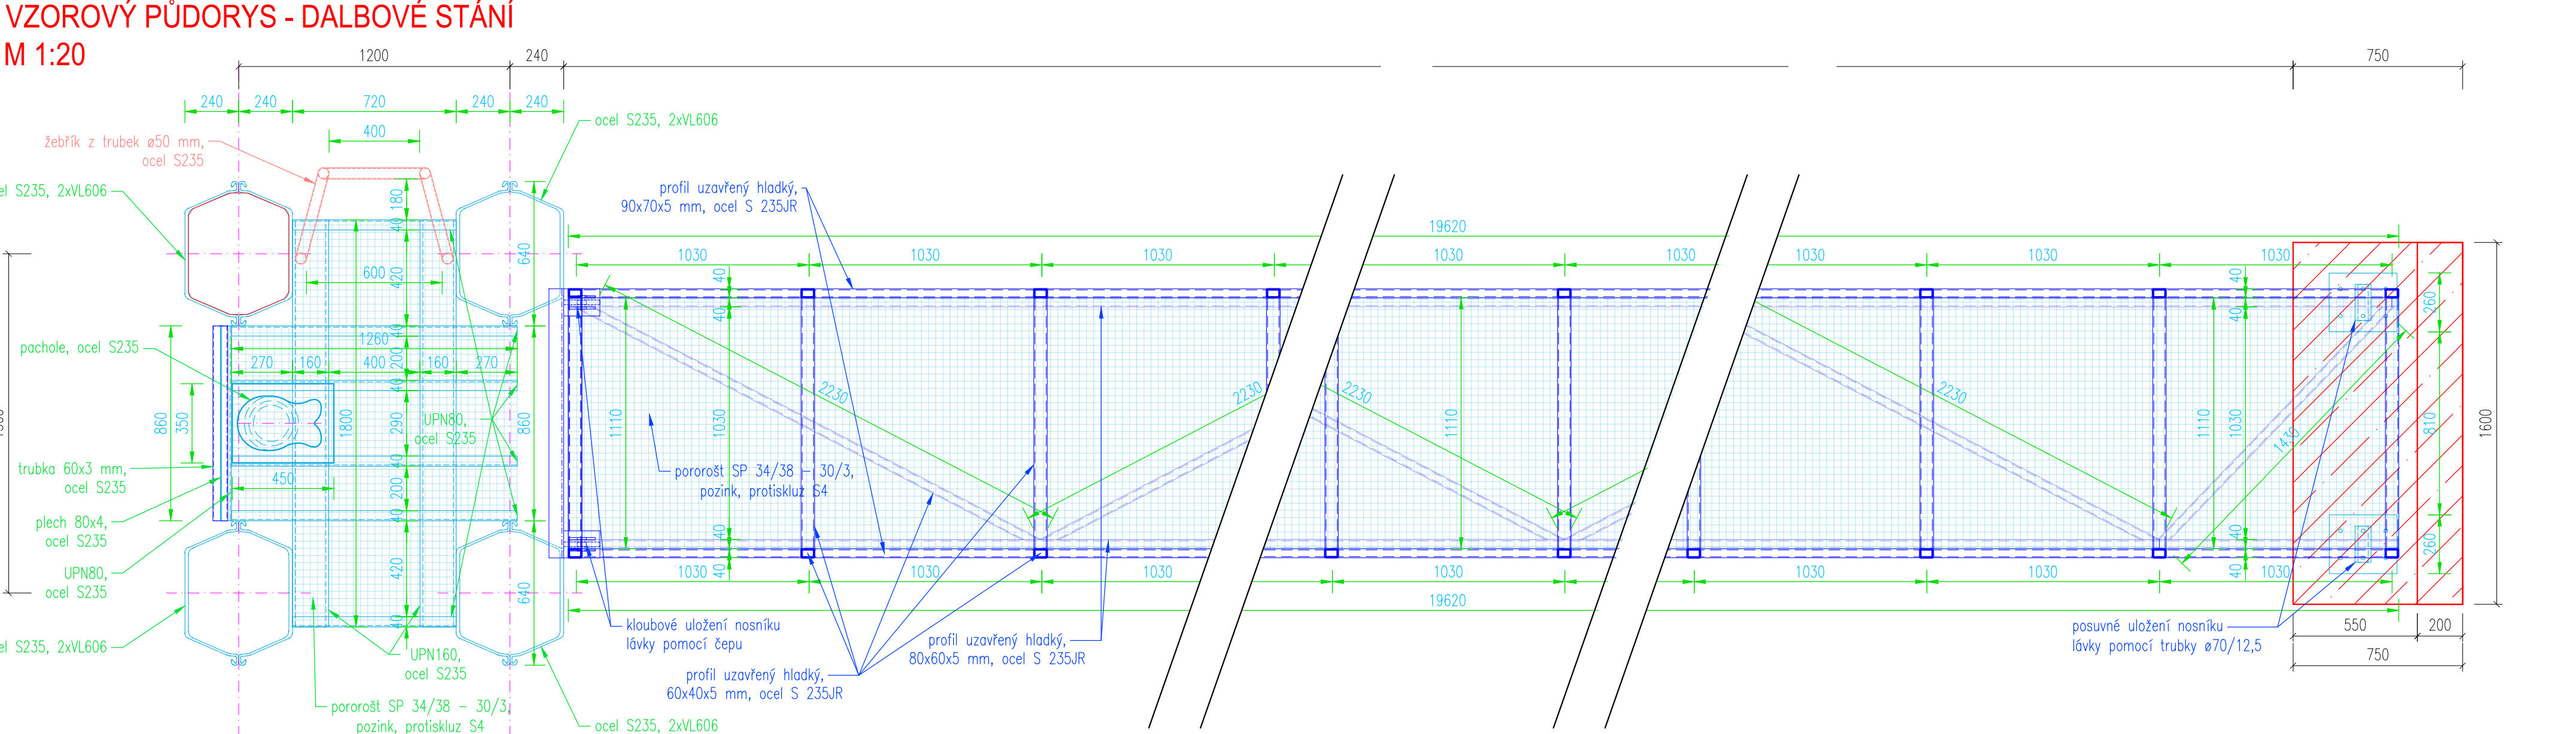
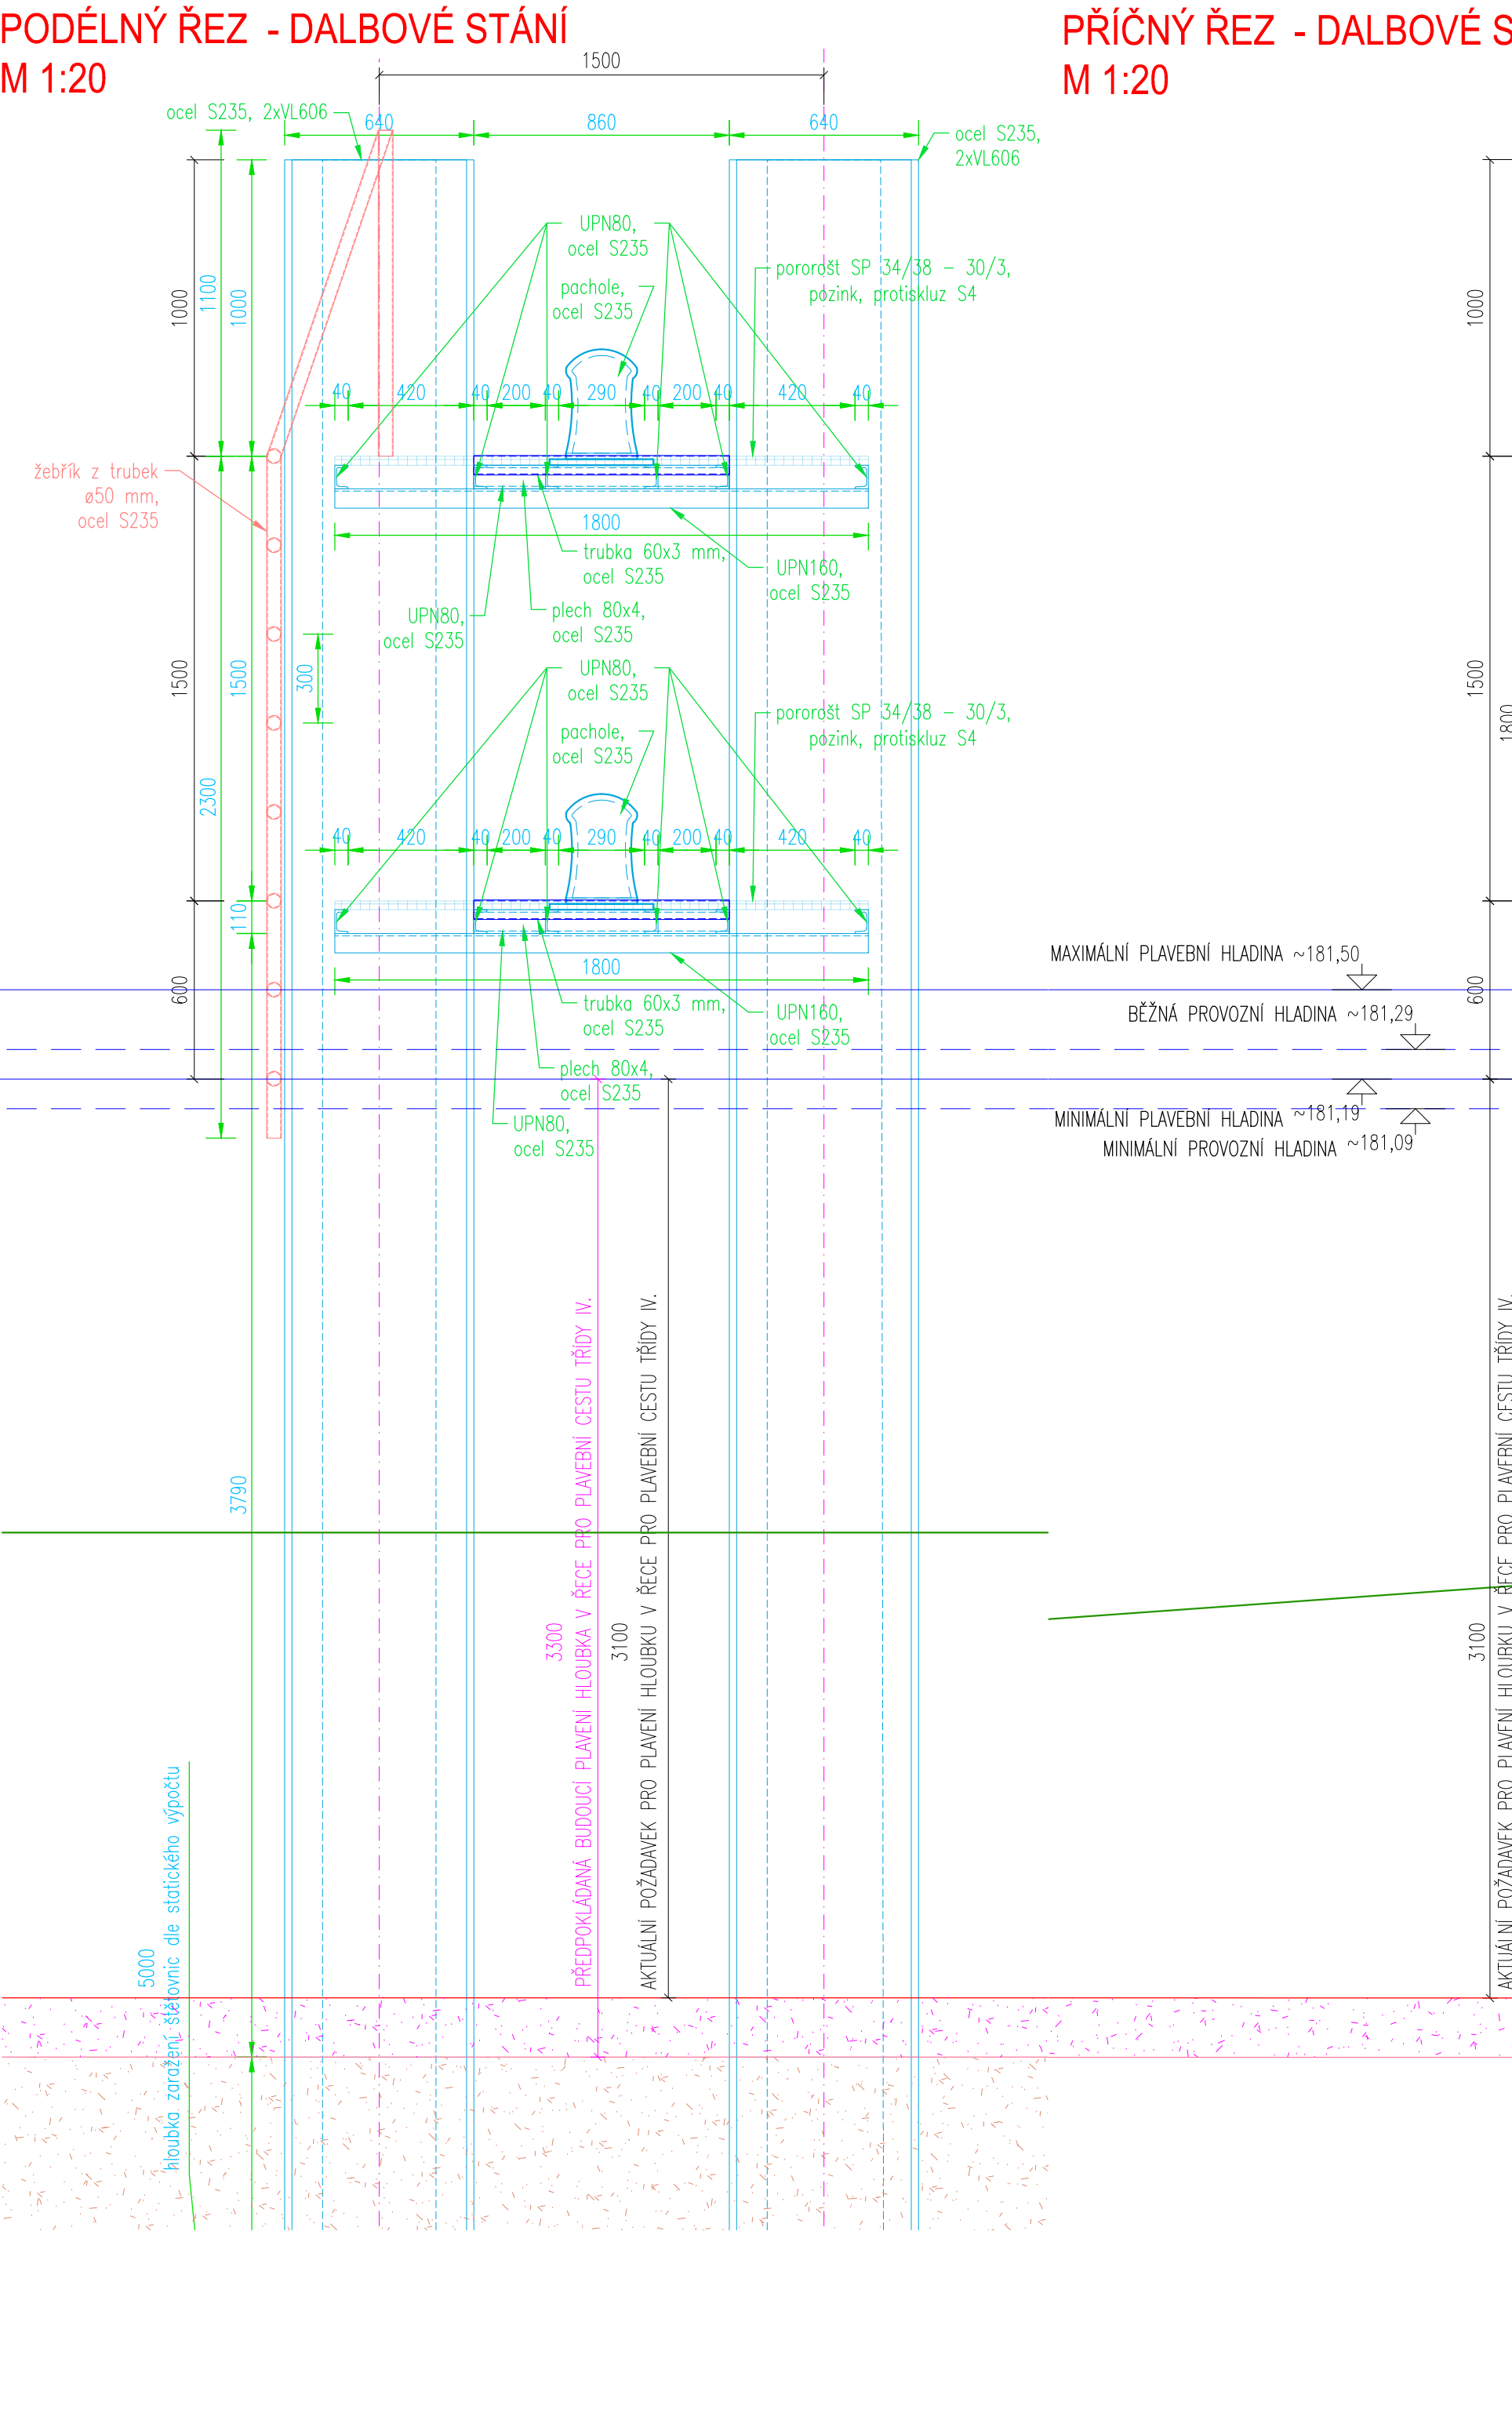
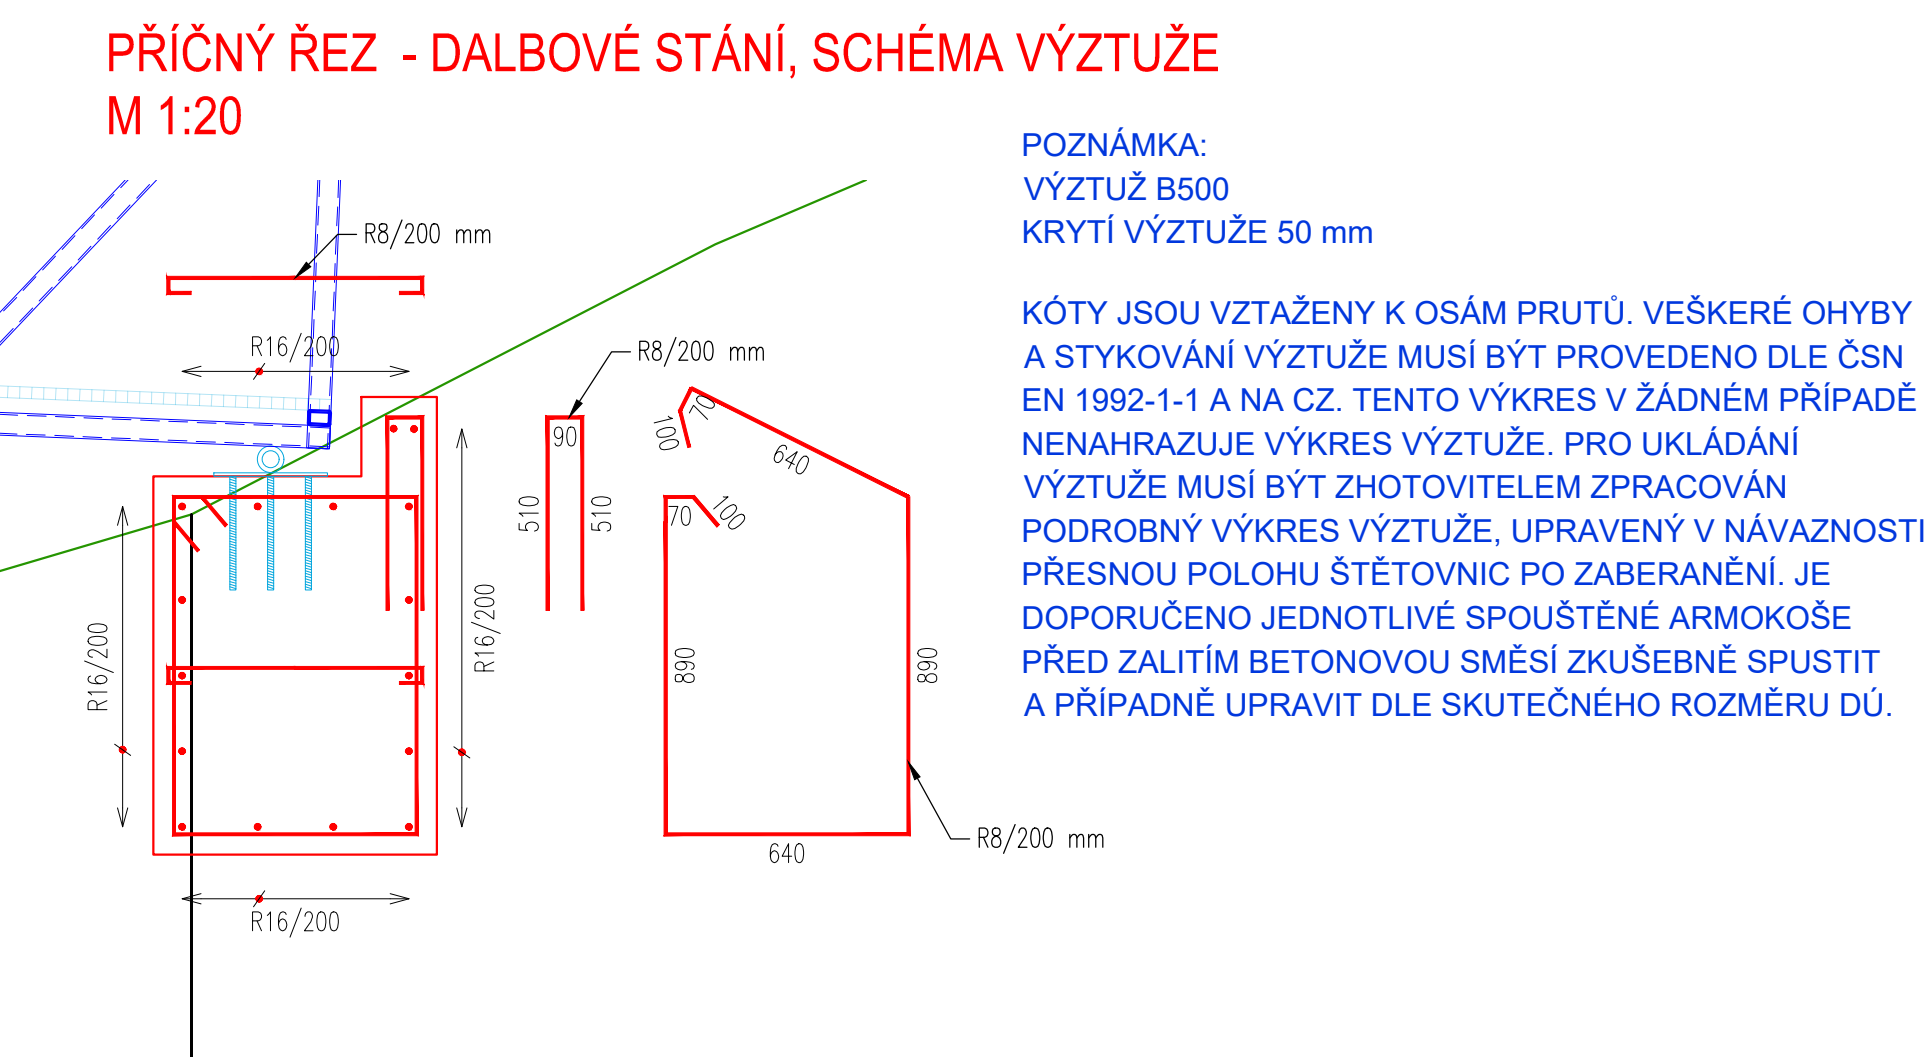
**Materiál:** Ocel 11 375 dle ČSN (S235 JR)  
Kategorie OK dle ČSN EN 1090-2: EXC2, CC2, SC1, PC2  
Jakost při svařování dle ČSN EN ISO 3834-3  
Stupeň jakosti svař (kritéria připustnosti) dle ČSN EN ISO 5817 úroveň kvality C  
Svářecký dozor dle ČSN EN ISO 14731  
Tolerance přesnosti dle ČSN EN ISO 13920 toleranční třída B
