**NÁVRH NA STANOVENÍ ZÁPLAVOVÝCH ÚZEMÍ
NA ŘECE BĚLÉ
V ÚSEKU MIKULOVICE – BĚLÁ,
KM 0.0 – 28.0**

STUDIE

A. Souhrnná zpráva

AQUATIS a.s.

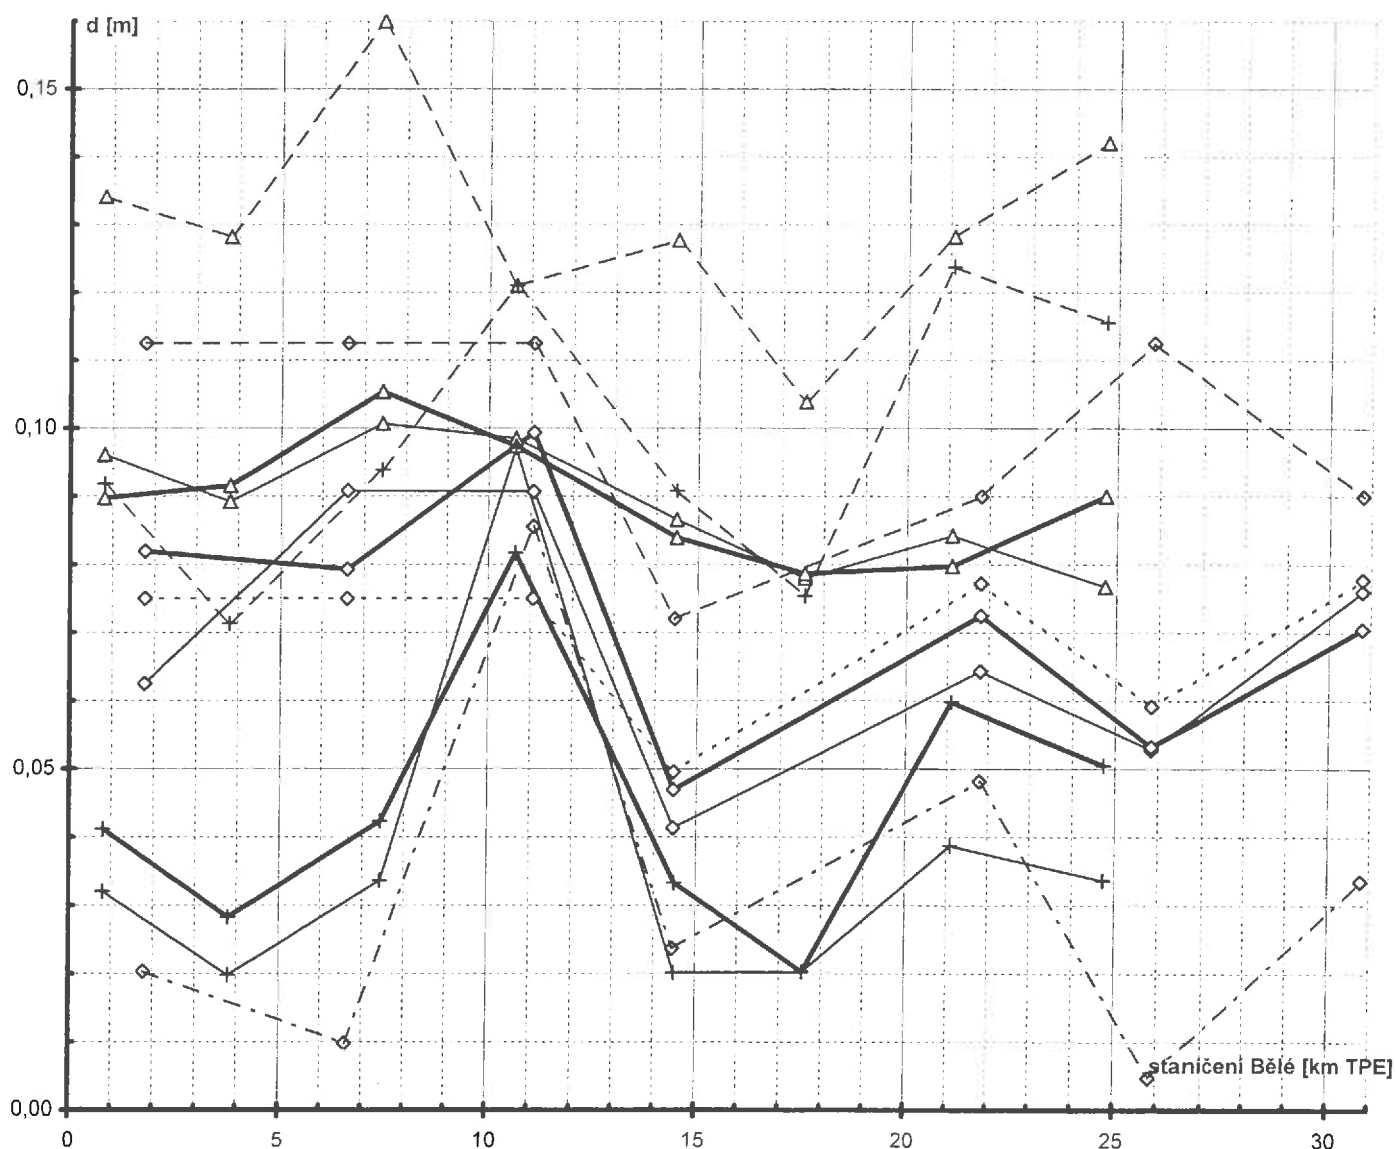
staničení	VUT Brno 1968						VUT Brno 1997				
	krycí	krycí	krycí	spodek	spodek	spodek	d ₁₀	d ₅₀	d ₆₀	d ₉₀	d _{ef}
	vrstva [m]	vrstva [m]	vrstva [m]	[m]	[m]	[m]	[m]	[m]	[m]	[m]	[m]
	d ₅₀	d ₉₀	d _s	d ₅₀	d ₉₀	d _s					
0,800	0,096	0,134	0,090	0,032	0,092	0,041					
1,790							0,020	0,063	0,075	0,113	0,082
3,800	0,089	0,128	0,092	0,020	0,071	0,028					
6,600							0,010	0,091	0,075	0,113	0,079
7,430	0,101	0,160	0,105	0,034	0,094	0,042					
10,640	0,099	0,121	0,097	0,097	0,121	0,082					
11,070							0,086	0,091	0,075	0,113	0,099
14,460							0,024	0,041	0,050	0,072	0,047
14,490	0,087	0,128	0,084	0,020	0,091	0,033					
17,550	0,078	0,104	0,079	0,020	0,075	0,020					
21,100	0,084	0,128	0,080	0,039	0,124	0,060					
21,800							0,048	0,064	0,077	0,090	0,072
24,730	0,077	0,142	0,090	0,034	0,116	0,050					
25,840							0,005	0,053	0,059	0,113	0,053
30,800							0,034	0,076	0,078	0,090	0,070

- △— krycí vrstva [m] d50
 —+— VUT Brno 1968 spodek [m] d50
 —◇— VUT Brno 1968 d10 [m]
 —◇— VUT Brno 1997 d90 [m]
- △- krycí vrstva [m] d90
 -+- VUT Brno 1968 spodek [m] d90
 —◇— VUT Brno 1968 d50 [m]
 —◇— VUT Brno 1997 def [m]
- △— VUT Brno 1968 krycí vrstva [m] ds
 —+— VUT Brno 1968 spodek [m] ds
 -◇- VUT Brno 1997 d60 [m]
