**„VN Machová, odstranění
nánosů a oprava nádrže“**

Vodní tok - bezjmenný tok, IDVT: 10208101
VN Machová, k.ú. Machová, Zlínský kraj, ORP Zlín

Projektová dokumentace pro provádění stavby

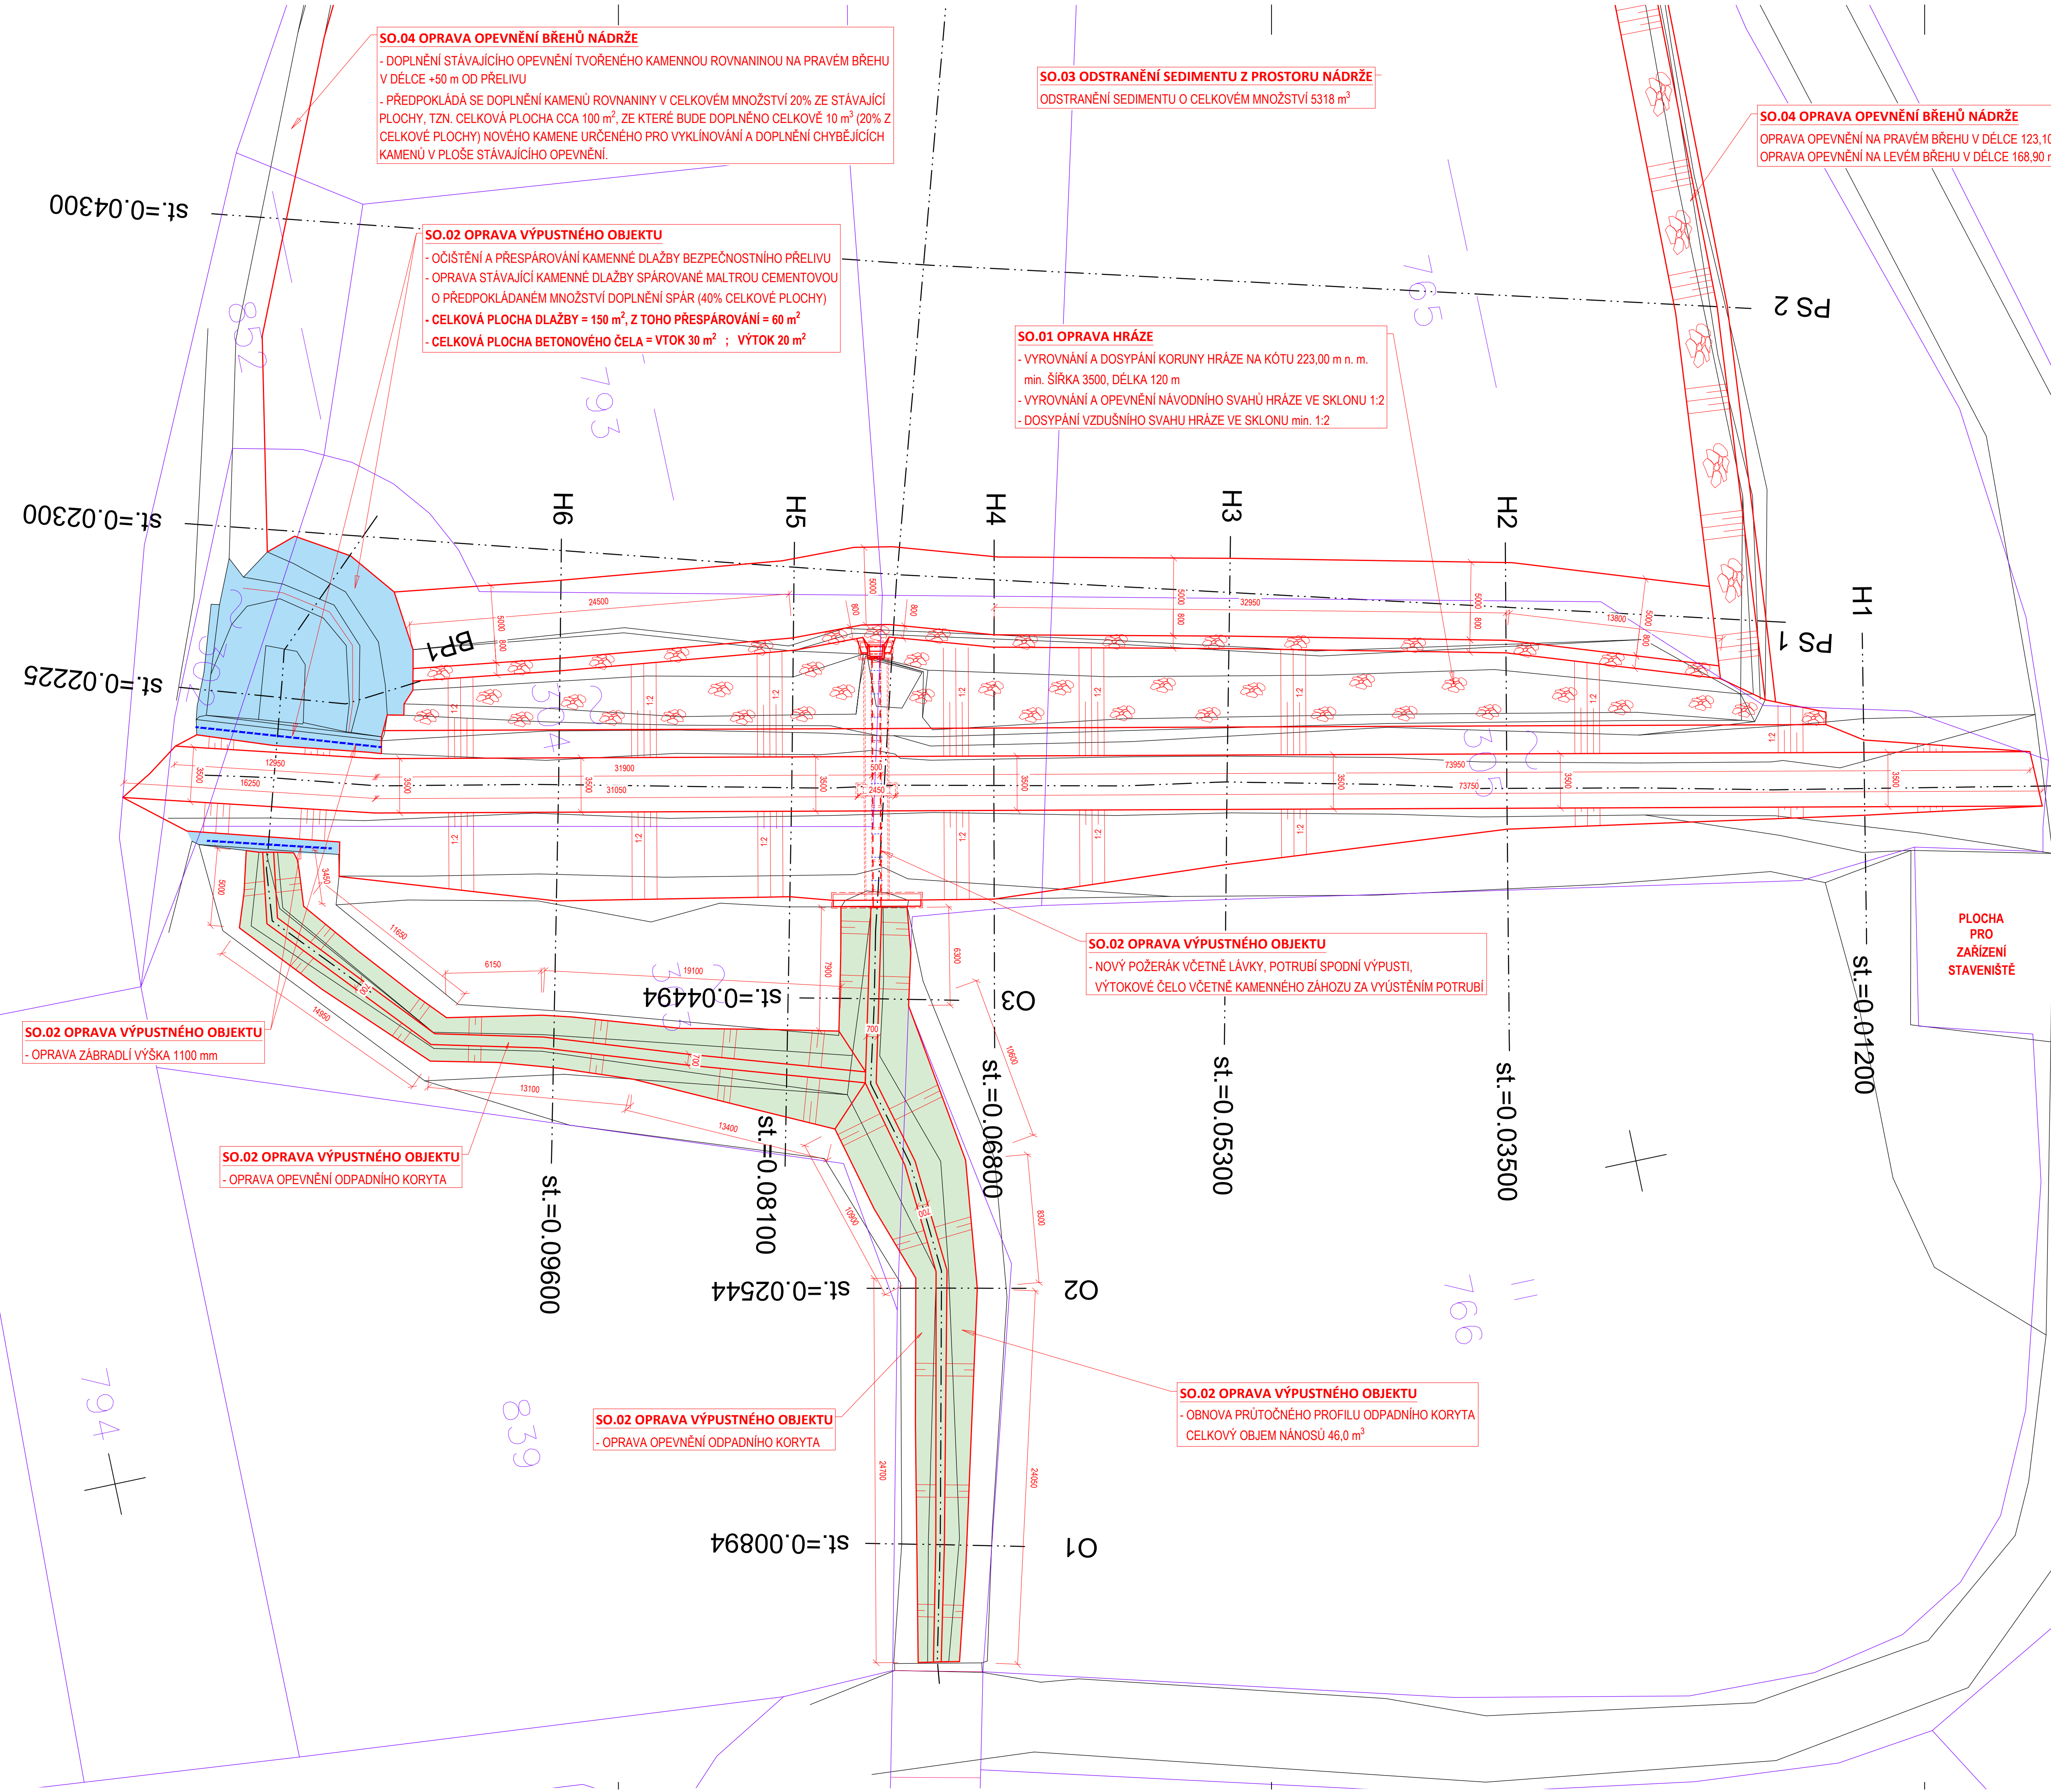
SO.04 OPRAVA OPEVNĚNÍ BŘEHŮ NÁDRŽE
- DOPLNĚNÍ STÁVAJÍCÍHO OPEVNĚNÍ TVOŘENÉHO KAMENNOU ROVNANINOU NA PRAVÉM BŘEHU V DÉLCE +50 m OD PŘELIVU
- PŘEDPOKLÁDÁ SE DOPLNĚNÍ KAMENŮ ROVNANINY V CELKOVÉM MNOŽSTVÍ 20% ZE STÁVAJÍCÍ PLOCHY, TZN. CELKOVÁ PLOCHA CCA 100 m², ZE KTERÉ BUDE DOPLNĚNO CELKOVĚ 10 m² (20% Z CELKOVÉ PLOCHY) NOVÉHO KAMENE URČENÉHO PRO VYKLÍNOVÁNÍ A DOPLNĚNÍ CHYBĚJÍCÍCH KAMENŮ V PLOŠE STÁVAJÍCÍHO OPEVNĚNÍ.

SO.02 OPRAVA VÝPUSTNÉHO OBJEKTU
- OČIŠTĚNÍ A PŘESPÁROVÁNÍ KAMENNÉ DLAŽBY BEZPEČNOSTNÍHO PŘELIVU
- OPRAVA STÁVAJÍCÍ KAMENNÉ DLAŽBY SPÁROVANÉ MALTROU CEMENTOVOU O PŘEDPOKLÁDANÉM MNOŽSTVÍ DOPLNĚNÍ SPÁR (40% CELKOVÉ PLOCHY)
- CELKOVÁ PLOCHA DLAŽBY = 150 m², Z TOHO PŘESPÁROVÁNÍ = 60 m²
- CELKOVÁ PLOCHA BETONOVÉHO ČELA = VTKOK 30 m² ; VÝTOK 20 m³

SO.03 ODSTRANĚNÍ SEDIMENTU Z PROSTORU NÁDRŽE
ODSTRANĚNÍ SEDIMENTU O CELKOVÉM MNOŽSTVÍ 5318 m³

SO.01 OPRAVA HRÁZE
- VYROVNÁNÍ A DOSYPÁNÍ KORUNY HRÁZE NA KÓTU 223,00 m n. m.
min. ŠÍŘKA 3500, DÉLKA 120 m
- VYROVNÁNÍ A OPEVNĚNÍ NÁVODNÍHO SVAHŮ HRÁZE VE SKLONU 1:2
- DOSYPÁNÍ VZDUŠNÍHO SVAHU HRÁZE VE SKLONU min. 1:2

SO.04 OPRAVA OPEVNĚNÍ BŘEHŮ NÁDRŽE
OPRAVA OPEVNĚNÍ NA PRAVÉM BŘEHU V DÉLCE 123,10 m
OPRAVA OPEVNĚNÍ NA LEVÉM BŘEHU V DÉLCE 168,90 m

SO.02 OPRAVA VÝPUSTNÉHO OBJEKTU
- NOVÝ POŽERÁK VČETNĚ LÁVKY, POTRUBÍ SPODNÍ VÝPUSTI, VÝTOKOVÉ ČELO VČETNĚ KAMENNÉHO ZÁHOZU ZA VÝÚSTĚNÍM POTRUBÍ

SO.02 OPRAVA VÝPUSTNÉHO OBJEKTU
- OPRAVA ZÁBRADLÍ VÝŠKA 1100 mm

SO.02 OPRAVA VÝPUSTNÉHO OBJEKTU
- OPRAVA OPEVNĚNÍ ODPADNÍHO KORYTA

SO.02 OPRAVA VÝPUSTNÉHO OBJEKTU
- OBNOVA PRŮTOČNÉHO PROFILU ODPADNÍHO KORYTA
CELKOVÝ OBJEM NÁNOSŮ 46,0 m³
