Zodpovědný pracovník	Vypracoval	 	  AQUA CENTRUM Břeclav s.r.o. Kapusty 27, 690 06 Břeclav IČO 60710063, DIČ CZ60710063 tel.: 519 333 689, email: aqc@wo.cz	
Ing. Milan Bartolšic	Ing. Jan Varadínek			
Investor: Povodí Moravy, s.p., Dřevařská 11, 60175 Brno			Formát	
Akce: Těšnovický potok, km 0,000-1,250 oprava opevnění a odstranění nánosů DOKUMENTACE PRO PROVÁDĚNÍ STAVBY			Datum	březen 2018
			Číslo stavby	
Příloha: VZOROVÉ PŘÍČNÉ ŘEZY KORYTEM			Měřítko 1:50	Číslo přílohy D.1.1.b.4

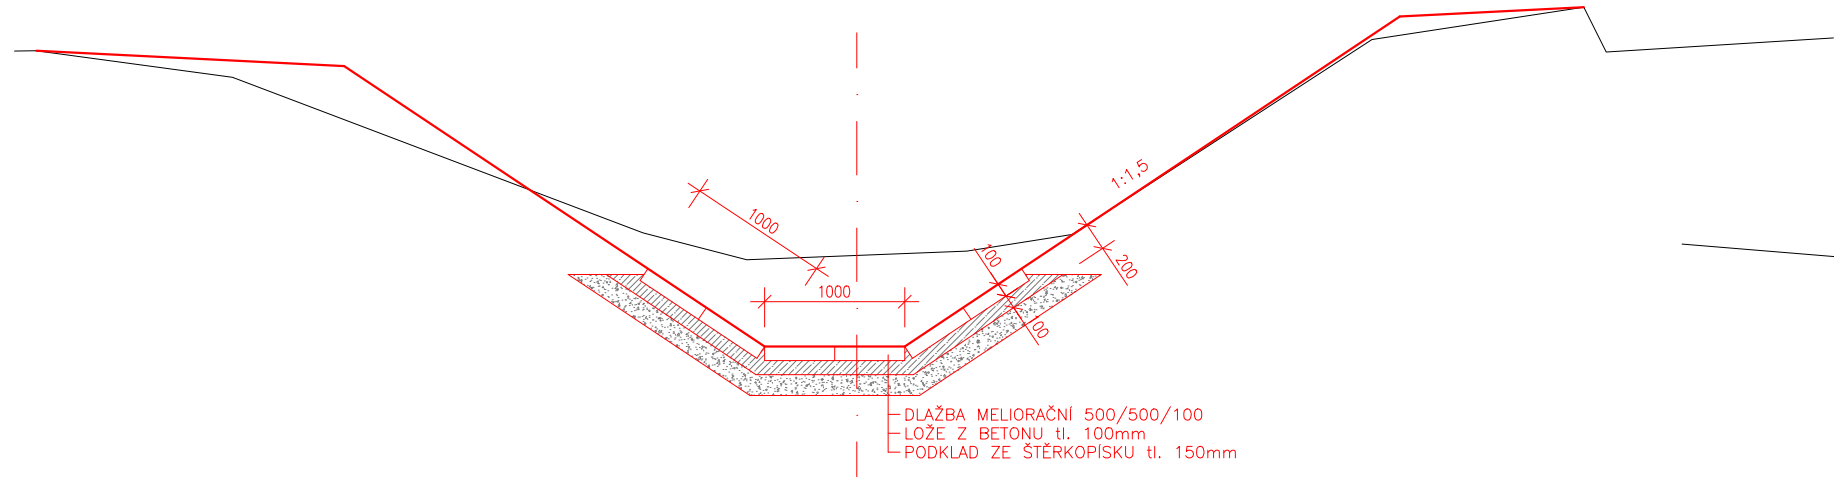
VZOROVÝ ŘEZ KORYTEM
km 0,0000 - 0,5035

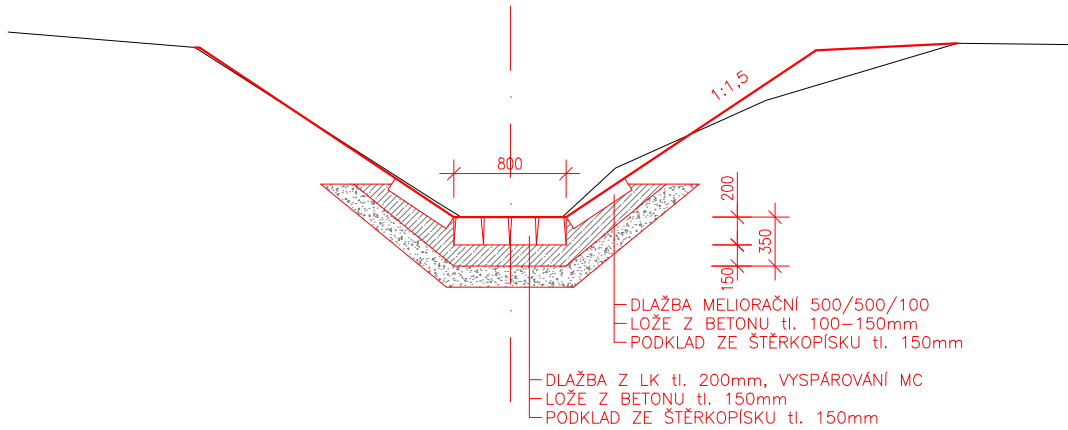
VZOROVÝ ŘEZ KORYTEM
km 0,8389-1,2103

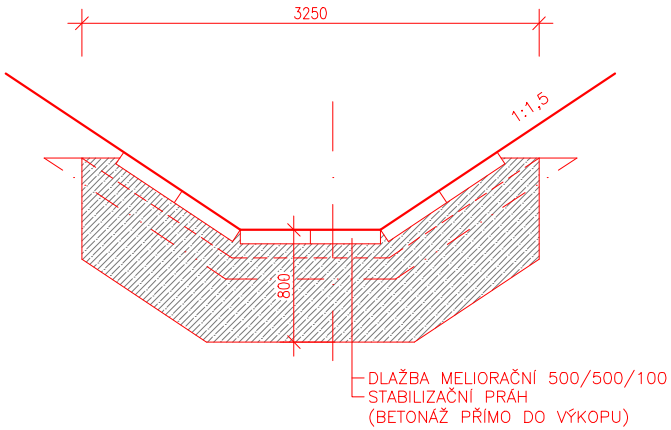
STABILIZAČNÍ PRÁH
PŘÍČNÝ ŘEZ
km 0,0125

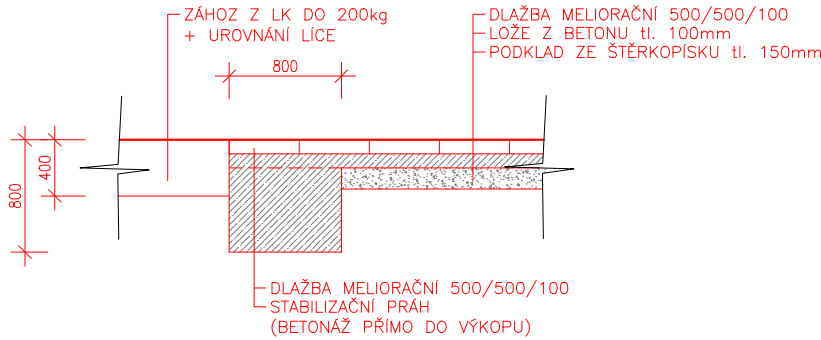
STABILIZAČNÍ PRÁH
PODÉLNÝ ŘEZ
km 0,0125

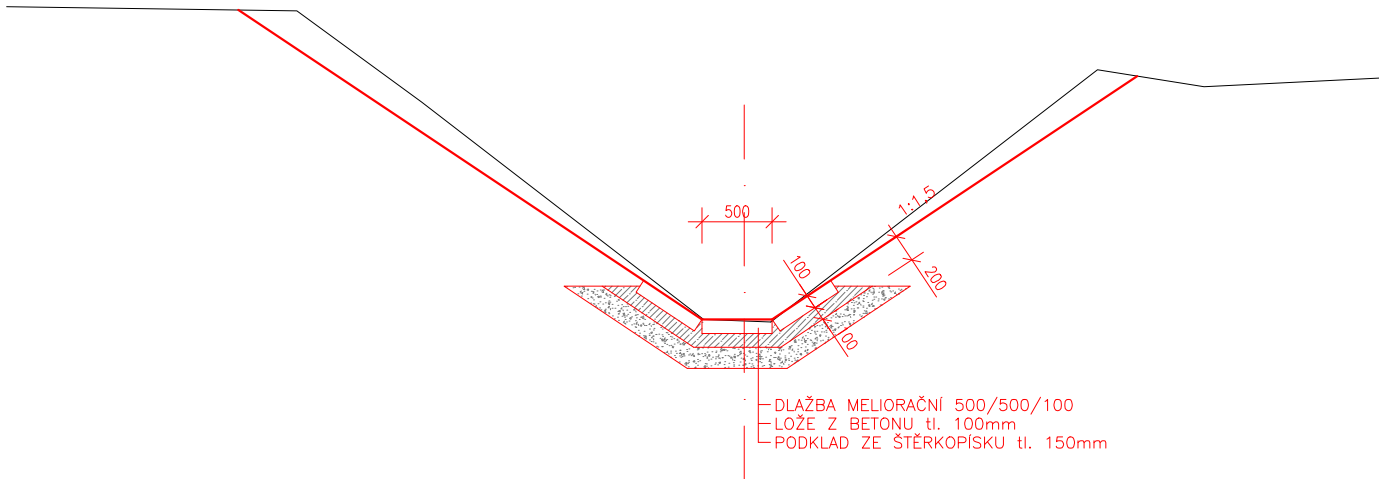
VZOROVÝ ŘEZ KORYTEM
km 0,5035-0,8389
