Povodí Moravy, s.p. Závod Horní Morava U dětského domova 263 772 11 Olomouc					
KRAJ: Olomoucký	K.Ú.: Dolní Třešňovec, Lanškroun								
INVESTOR: Povodí Moravy, s.p., Dřevařská 11, 602 00 Brno									
NÁZEV AKCE:									
Ostrovský a Třešňovský potok, Dolní Třešňovec a Lanškroun									
						ÚČEL		DSP	
						ČÍSLO ZAKÁZKY		223386	
VÝŠKOVÝ SYSTÉM						Balt p. v.			
ČÍSLO VÝKRESU						D.9			
SNÍŽENÍ A OPRAVA STUPNĚ V Ř. KM 1,380				MĚŘÍTKO		Č. KOPIE			
				1:50

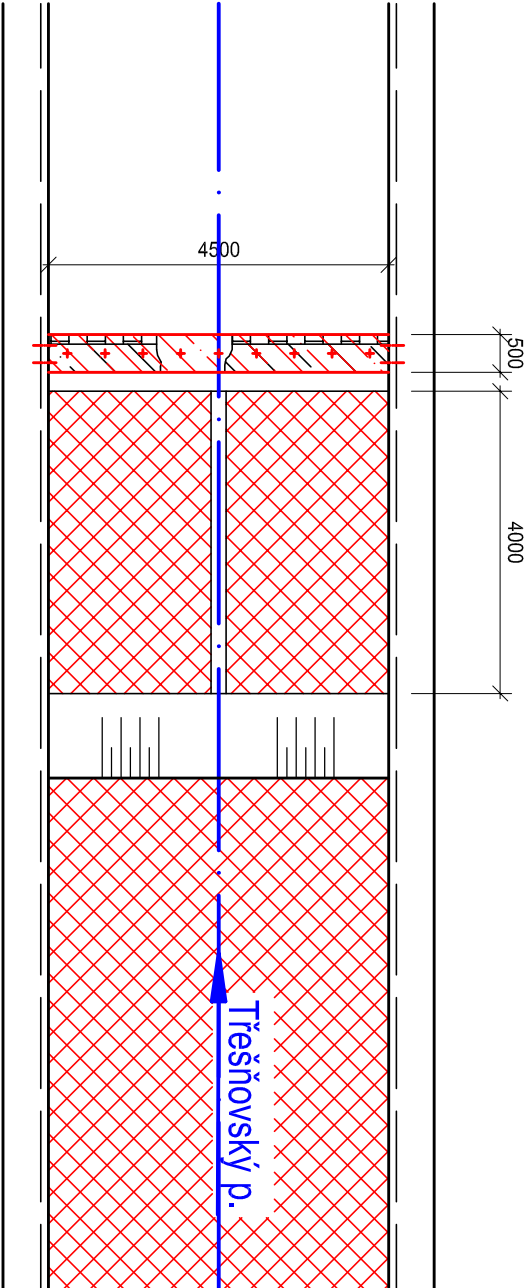
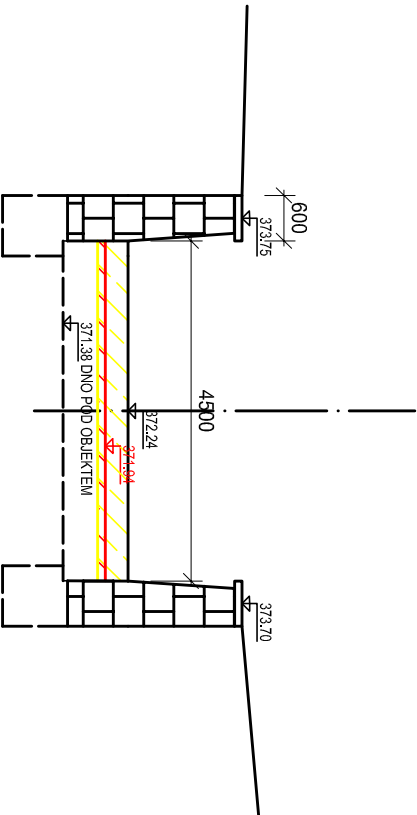
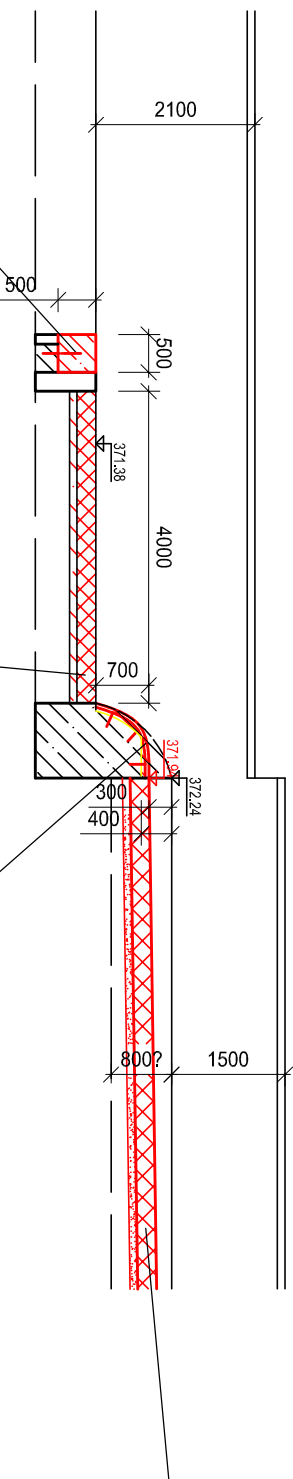
ODBOURÁNÍ POŠKOZENÉHO BETONU A KAMENNÉHO OBKLADU ZÁVĚREČNÉHO PRAHU VÝVARU A JEHO NÁSLEDNÁ BETONÁŽ Z VODOSTAVEB. BETONU C30/37 XF3 Š. 0,5 M NA OC. TRNÝ Ø 10 MM, 9 KS DO PŮVODNÍ K-CE A 2 × 2 KUSY DO OPĚRNÝCH ZDÍ

ROZEBRÁNÍ POŠKOZENÉ DLAŽBY VÝVARU A JEJÍ OPRAVA DO PŮVODNÍHO STAVU Z DLAŽEBNÍHO KAMENIVA TL. 250 MM, DO PODKLADNÍHO BETONU TL. 100 MM

- ODBOURÁNÍ HORNÍ HRANY PŘELIVNÉ PLOCHY O 0,4 M
- ODSEKÁNÍ DEGRADOVANÉHO BETONU V TL. 0,1 M
- OČIŠTĚNÍ TLAKOVOU VODOU
- OSAZENÍ OC. TRNŮ Ø 10 MM DL. 200 MM, VE 3 ŘADÁCH, V POČTU 6 KS/BM, KRYTÍ MIN. 50 MM
- NÁTĚR ADHEZNÍM MŮSTKEM
- UCHYCENÍ KARI SÍTĚ Ø 6 MM, VEL. OK 100 × 100 MM
- BETONÁŽ KONSTRUKCE V TL. 100 MM Z VODOSTAVEBNÍHO BET. C30/37 XF3

ZPEVNĚNÍ DNA TOKU KAM. DLAŽBOU NA SUCHO TL. 250 MM NA ŠP PODSYP TL. 100 MM
