<b>Povodí Moravy, s.p.</b> Závod Horní Morava U dětského domova 263 772 11 Olomouc
KRAJ: Olomoucký		K.U.: Žádlovice		
INVESTOR: Povodí Moravy, s.p., Dřevařská 11, 602 00 Brno				
NÁZEV AKCE:				
VN Žádlovice - oprava rozdělovacího objektu a odtěžení				
ROZDĚLOVACÍ OBJEKT				
FORMÁT				A3
DATUM				4/2020
ÚČEL				DSP
ČÍSLO ZAKÁZKY				223432
VÝŠKOVÝ SYSTÉM				Balt p. v.
ČÍSLO VÝKRESU				D 4
MĚŘÍTKO				Č. KOPIE
1:50

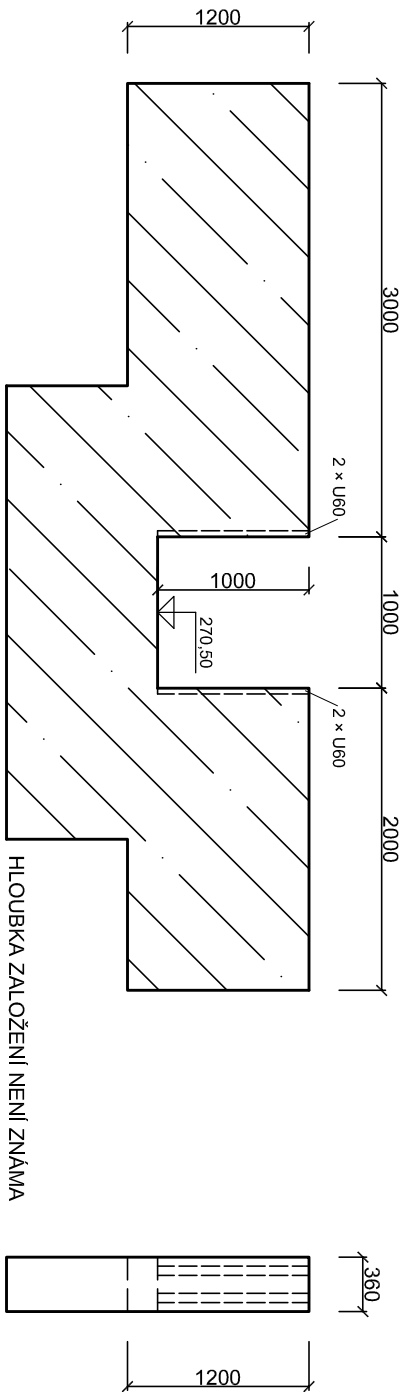
STÁVAJÍCÍ ROZDĚLOVACÍ OBJEKT

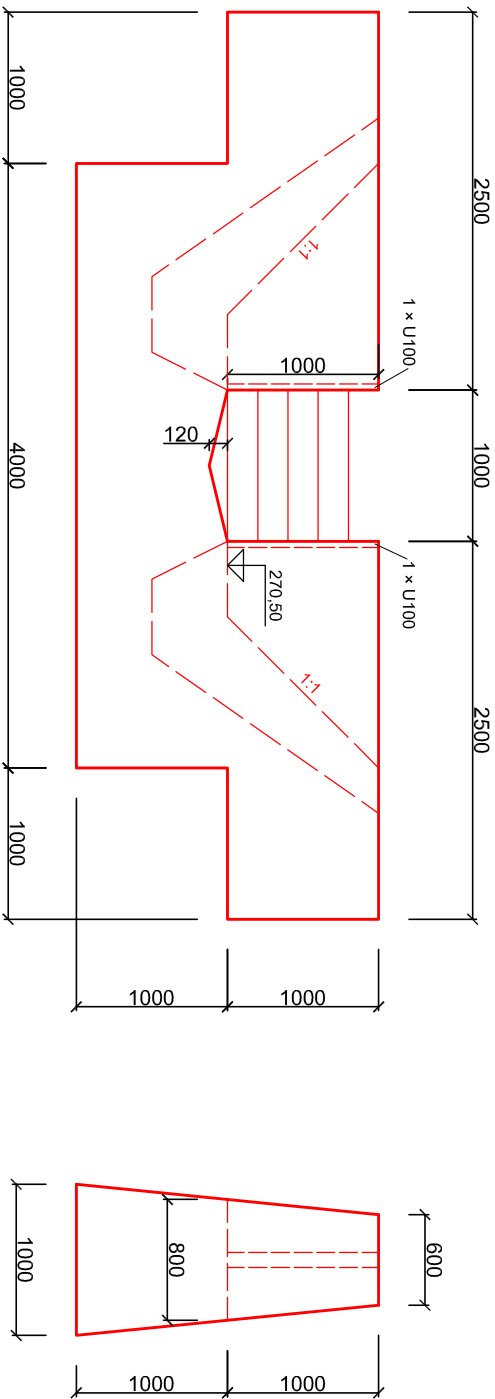
ROZDĚLOVACÍ OBJEKT PO UVEDENÍ DO PROJEKT. STAVU

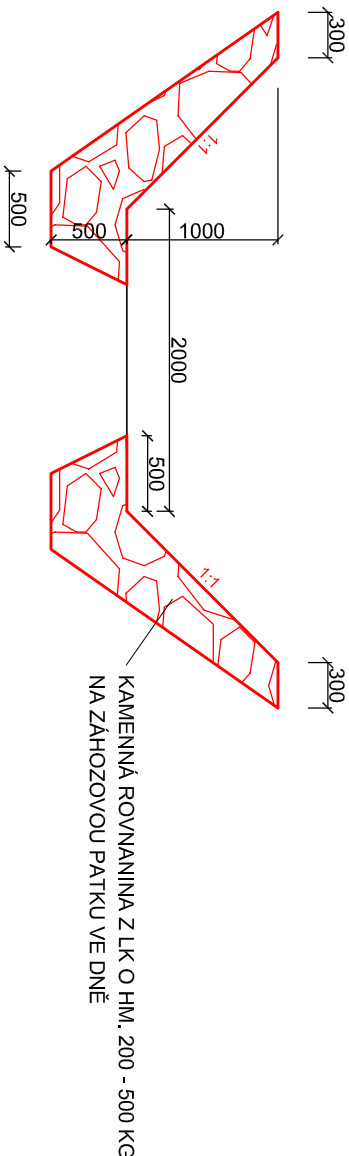
OPEVNĚNÍ TOKU NAD OBJEKTEM

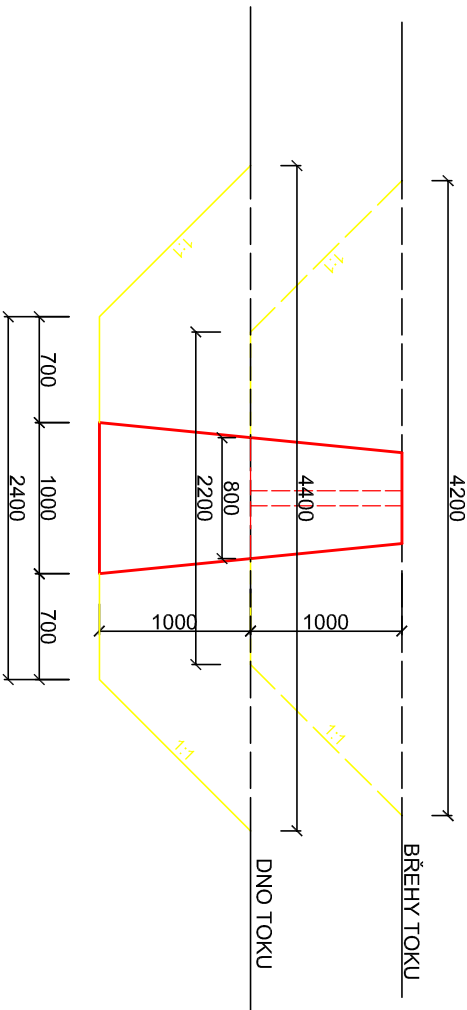
VÝKOPY PRO ROZDĚLOVACÍ OBJEKT

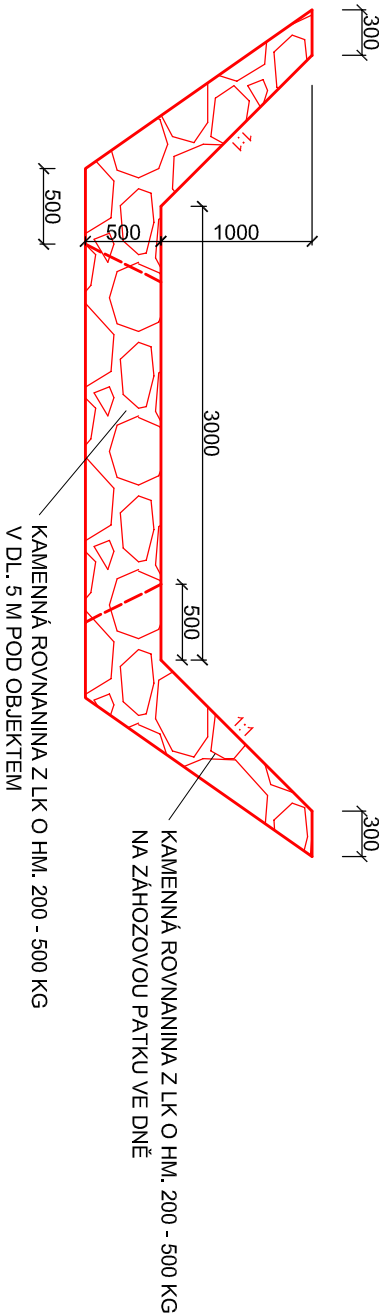
OPEVNĚNÍ TOKU POD OBJEKTEM
