Protokol z místního šetření o zjištění rozsahu povodňových škod způsobených povodní ze dne 7. 6. 2020

Vodní tok : Merta

Merta, Vernířovice - oprava koryta toku ř. km 7,130 - 9,930

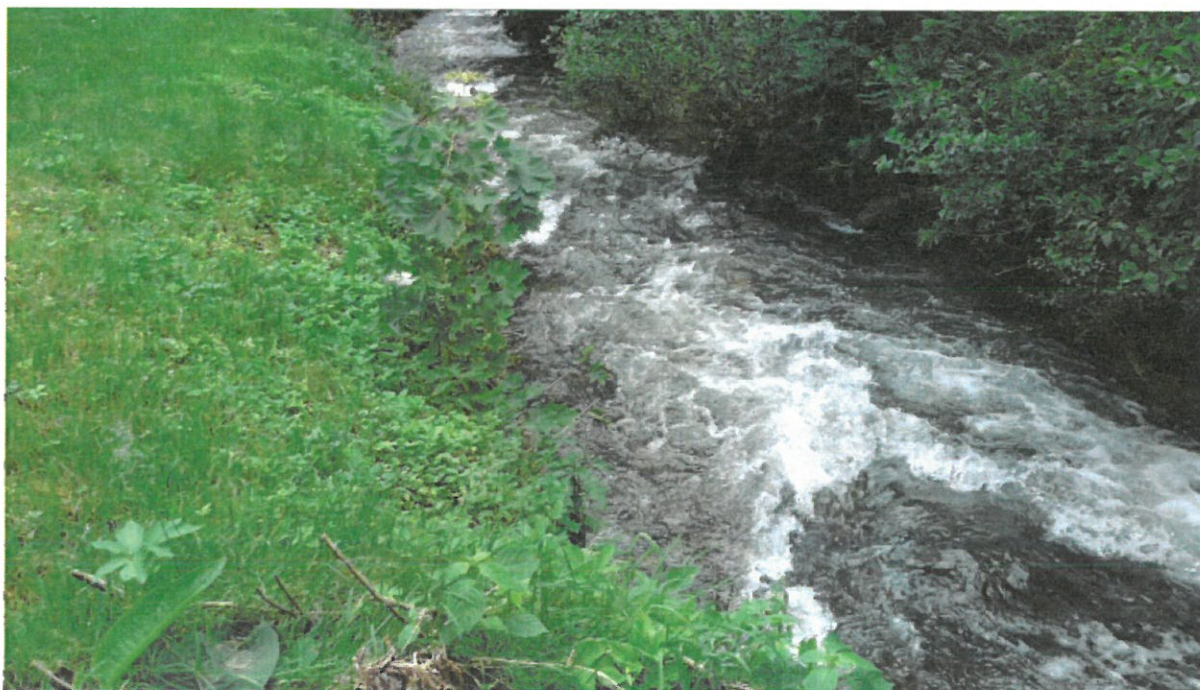
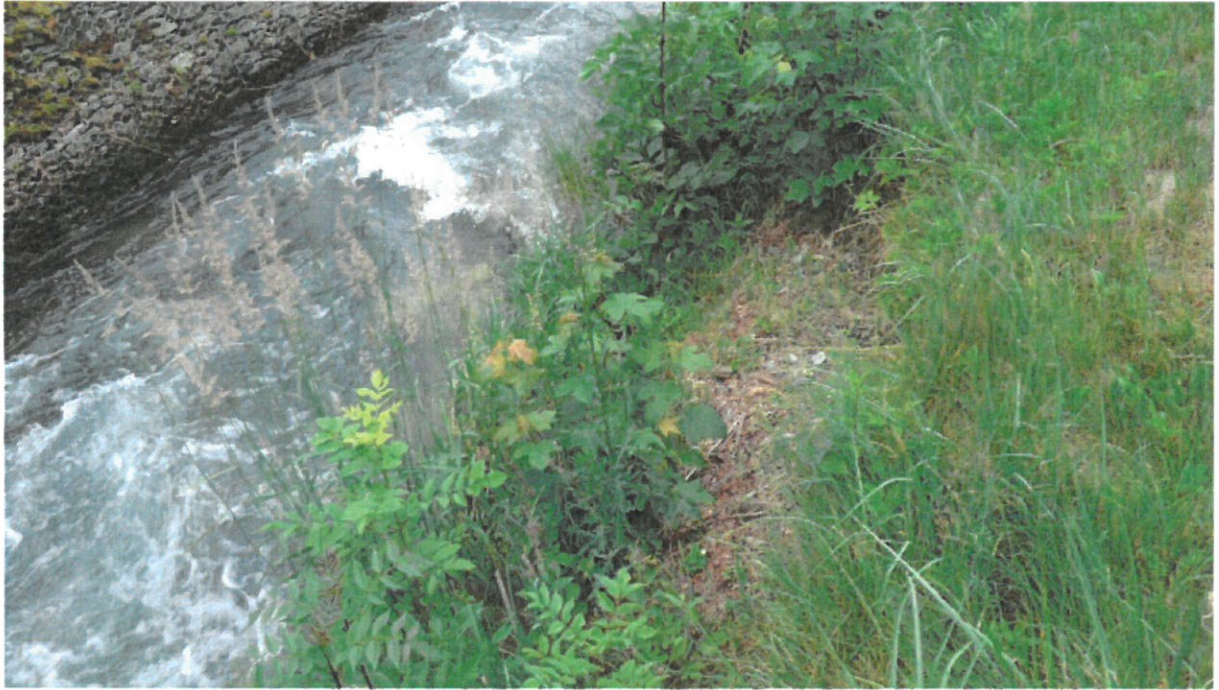
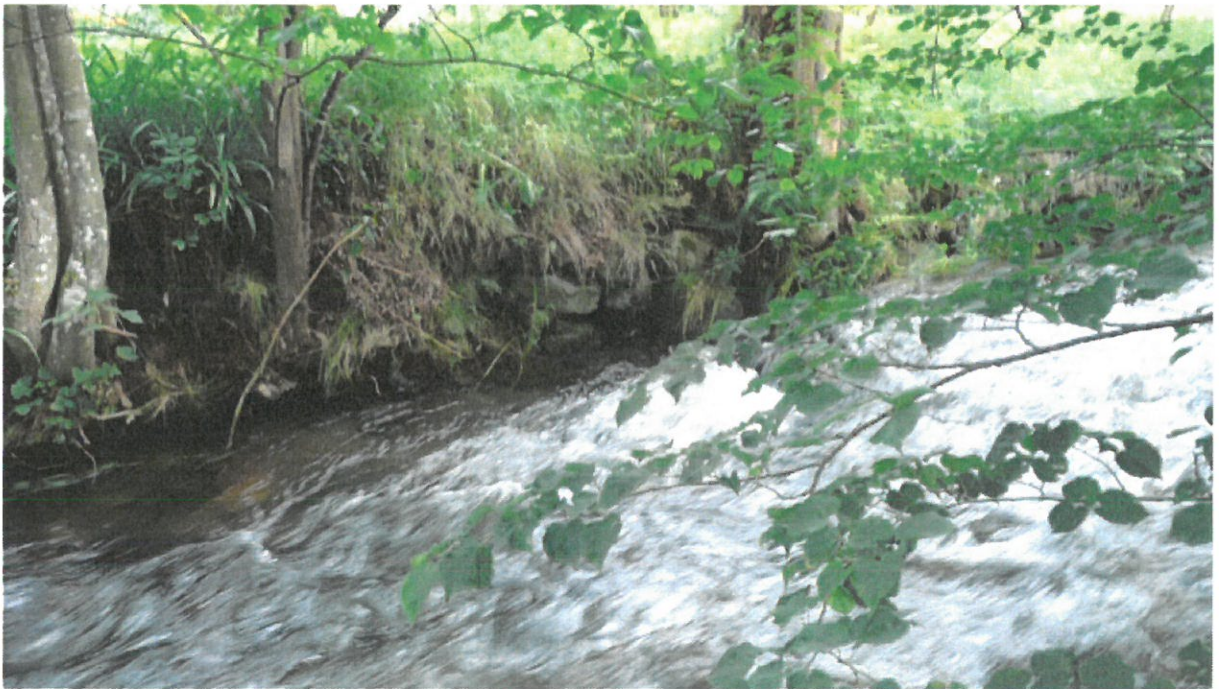
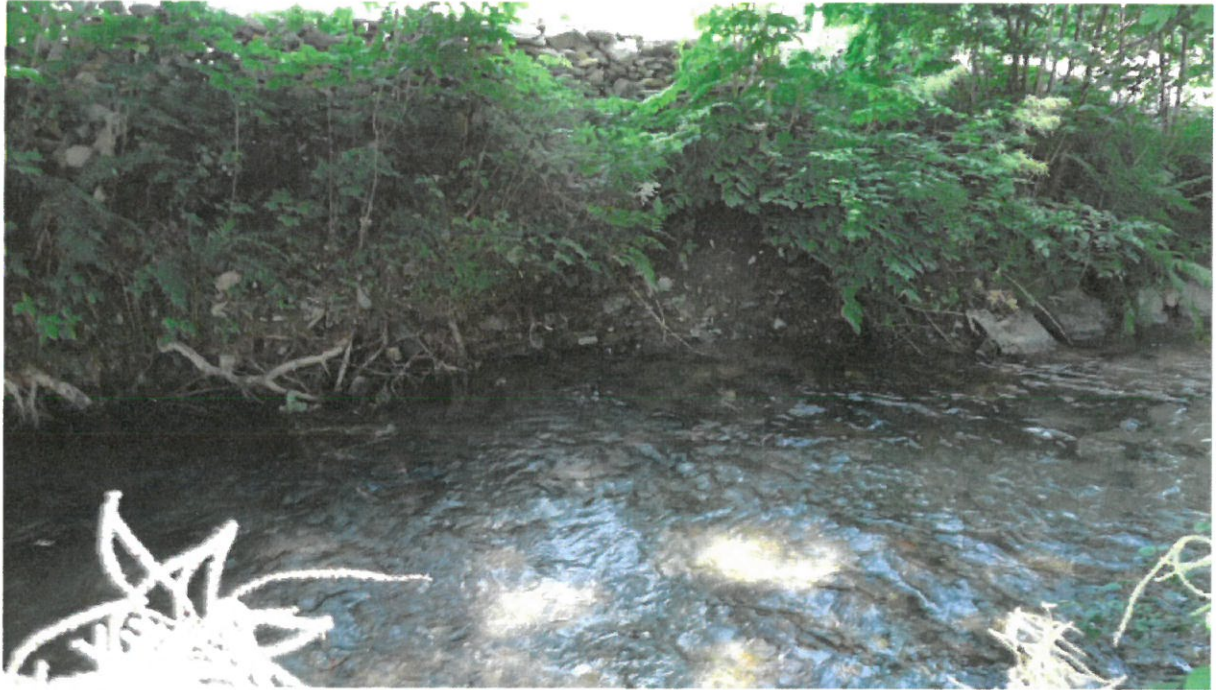
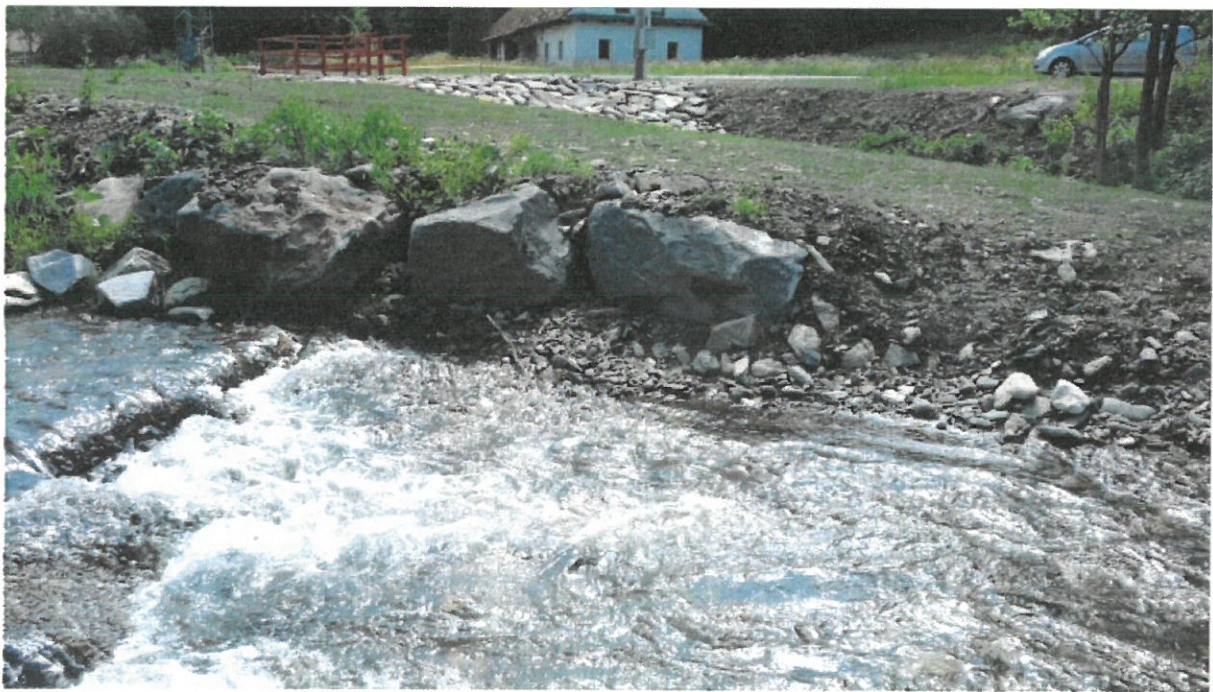
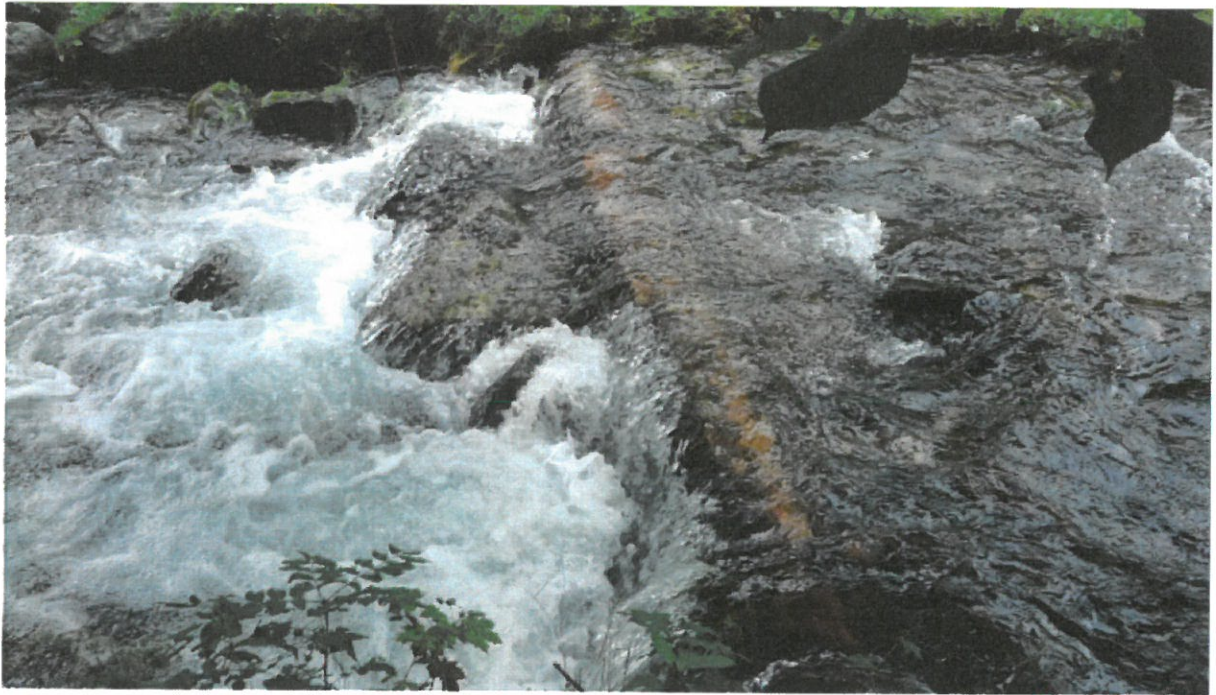
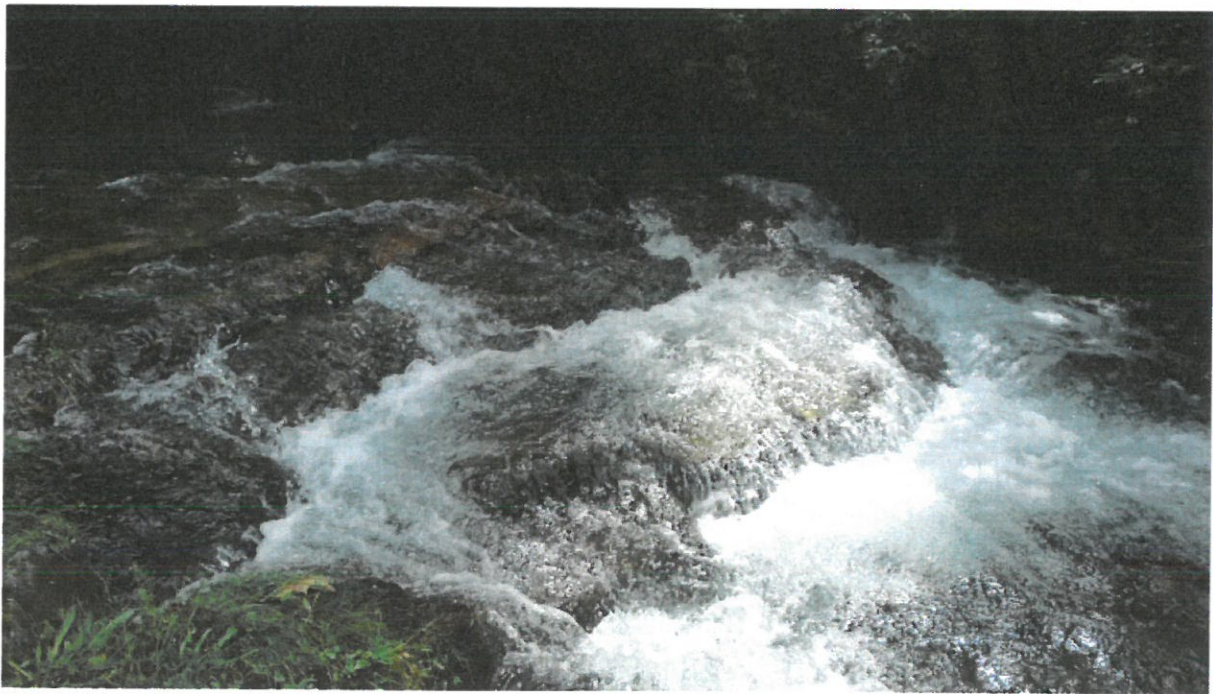
Fotodokumentace – příklady povodňových škod:

Příčiny, okolnosti vzniku závadného stavu (popis): Ke vzniku povodňové škody došlo v důsledku působení průtoku, který dosáhl Q10

Závažné důsledky trvání závadného stavu (popis): při povodni na úseku dlouhém 2,8 km došlo ke vzniku nátrží, nánosů a vyplavení opevnění. Dále byly poškozeny 4 stabilizační prahy.
