Název stavby:  
**VD Rozkoš,  
oprava segmentových uzávěrů spodních výpustí**

**D.2 DOKUMENTACE TECHNICKÝCH  
A TECHNOLOGICKÝCH ZAŘÍZENÍ  
PS 1. Část strojní**

**D.2.1 TECHNICKÁ ZPRÁVA**

**Dokumentace pro stavební povolení  
(dokumentace pro provádění stavby)**

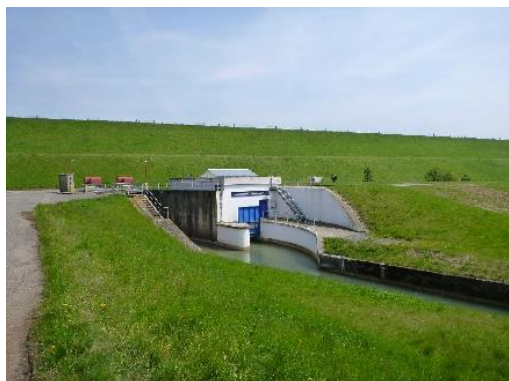
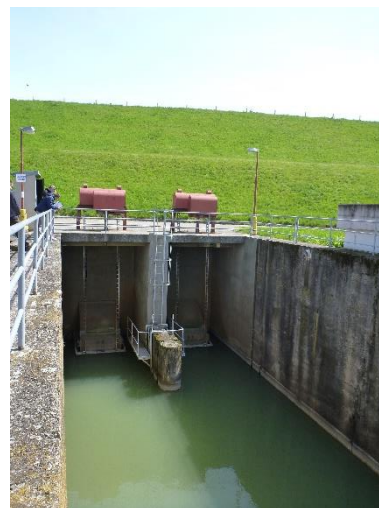
- výpustný objekt VD vybudovaný u paty sypané hráze s provozním segmentovým uzávěrem levé a pravé DN1400 a soustrojím zvedacího mechanismu na jeho koruně, ...

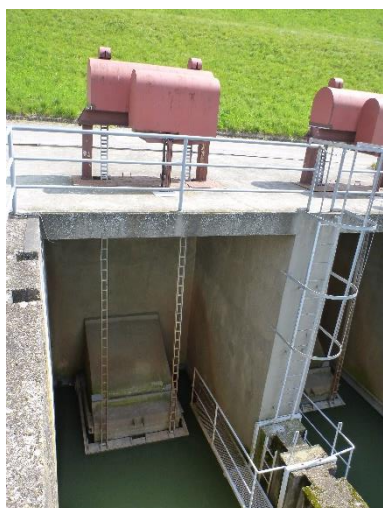
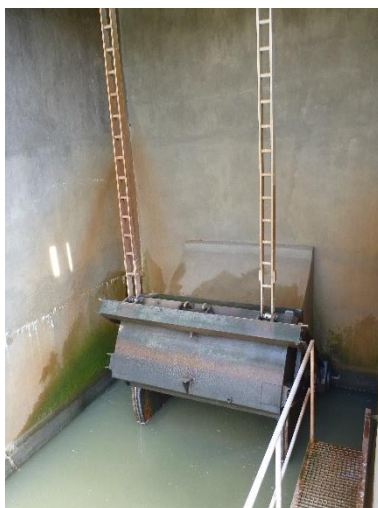
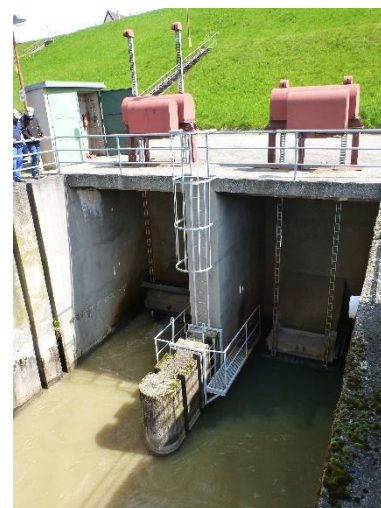
- stávající provozní uzávěr levé a pravé SV DN1400 (hradící deska, ovládání segmentu – nosník, páka L, páka P, rameno segmentu – pravé, rameno segmentu – levé, výtokový kus, cévová tyč, ...) osazený ve výpustném objektu VD, vývar SV, ...

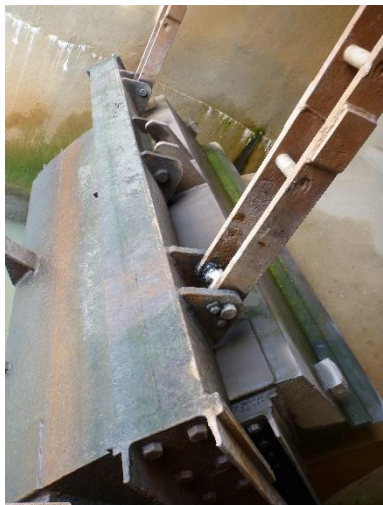
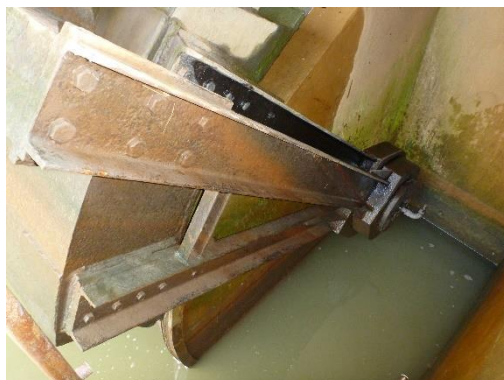
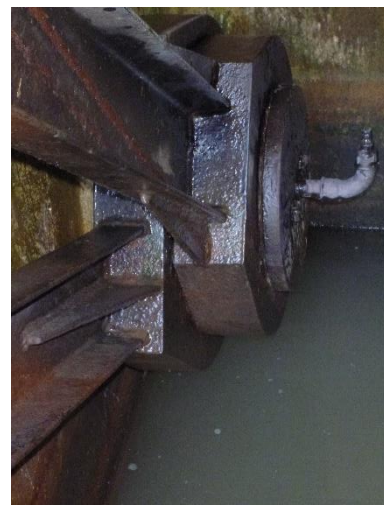
- stávající hradící deska, ovládání segmentu – nosník + páka L + páka P + cévová tyč L/P, rameno segmentu – levé, čep segmentu s vývodem pro tlakové mazání + náboje páky, ...

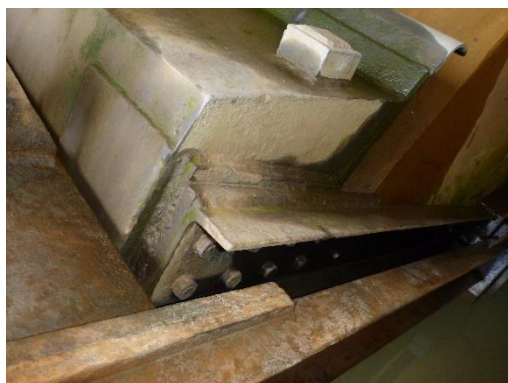
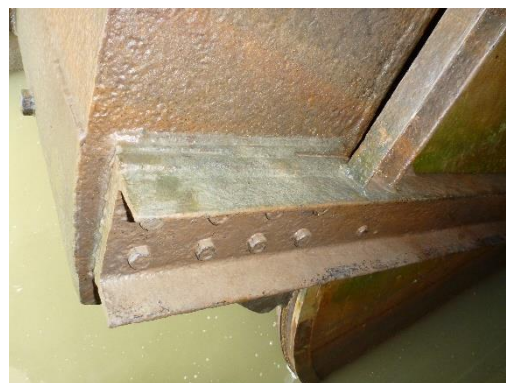
- stávající hradící deska byla po nastavení uzávěru svařená s distanční deskou a ramenem segmentu - pákou segmentu I. + pákou segmentu II.

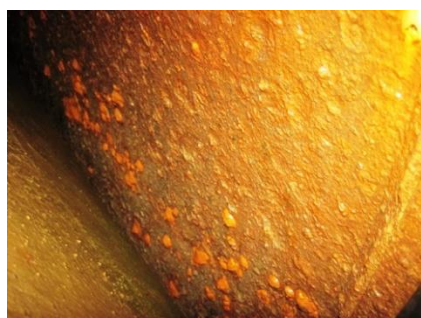
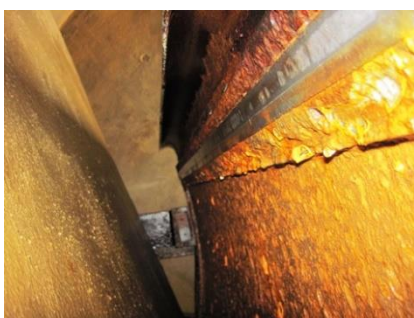
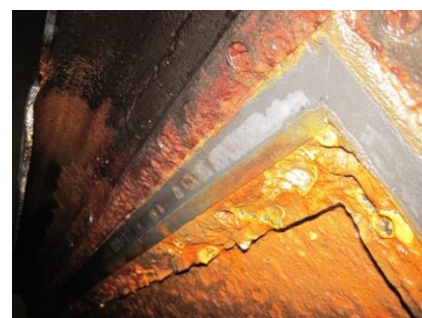
- stávající povrch návodní strany hradící desky je pokryt v celém rozsahu hojnými inkrustacemi a masivní plošnou hloubkovou důlkovou korozí oslabující nosnou OK hradící desky. Během provádění povrchové ochrany v roce 2011 nebylo možné ošetřit vnitřní stranu hradící desky (s ohledem na její konstrukční provedení). Hradící deska se nachází na pokraji funkční životnosti
- přídržné lišty těsnění (zejména horní přídržná lišta) instalované na vnitřní straně hradící desky vykazují v celé délce hojné projevy hloubkové koroze a kavitační eroze s úbytky materiálu 6mm i více.

- stávající segmentový uzávěr pravý - OK hradící desky zasažené z návodní strany plošnou hloubkovou důlkovou korozi (hradící plech, nosič těsnění, přídržky těsnění, ...)

- neopravitelně poškozená stávající hradící deska, bude nahrazena novou shodného (identického) konstrukčního provedení. Materiálové provedení nové OK hradící desky bude upraveno (většina komponentů OK vyvedena v materiálovém provedení 1.0038 vyjma hradící desky poz.1, nosiče těsnění poz.17-18, přídržek těsnění poz.19-22, usměrňovací lišta poz.29 vyvedených z materiálu 1.4301. Konstrukční provedení pryžového těsnění (standardizované ploché tvarové těsnění užívané u segmentových uzávěrů) bude zachováno - viz těsnění vodorovné č.v. A4-1820-00-01-23a a těsnění boční svislé č.v. A4-1820-00-01-23b

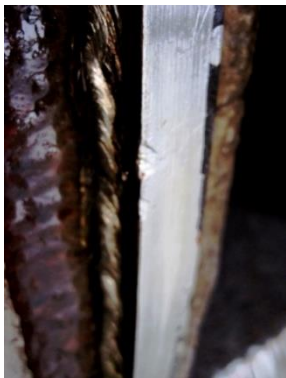
- stávající nerezový těsnicí rám je v dobrém technickém stavu bez zjevného mechanického poškození, vyjma pravé boční (svislé) těsnicí plochy nerezového těsnicího rámu – vykazuje místní mechanické poškození (nutno opravit) cca 700mm nad dolní stranou rámu

- stávající segmentový uzávěr pravý - stávající mechanicky poškozená funkční plocha těsnícího nerezového rámu (pravé boční svislé těsnící plochy nerezového těsnícího rámu výtokového kusu) cca 700mm nad dolní stranou rámu

- stávající mechanicky poškozená funkční plocha těsnícího nerezového rámu (pravé boční svislé těsnící plochy nerezového těsnícího rámu) cca 700mm nad dolní stranou rámu bude opravena – vyvařena a vybroušena.

- stávající mechanicky poškozená funkční plocha těsnícího nerezového rámu (pravé boční svislé těsnící plochy nerezového těsnícího rámu) cca 700mm nad dolní stranou rámu bude opravena – vybroušena, vyvařena (za užití vhodné elektrody k vyvaření stávající OK zhotovené z materiálu 1.4006), vybroušení do roviny se stávající okolní nezasaženou plochou OK.

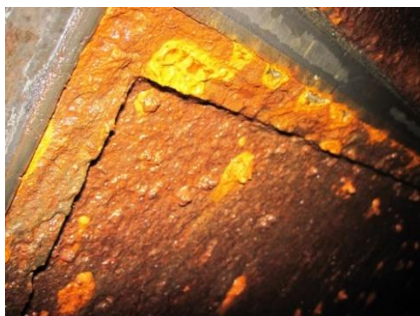
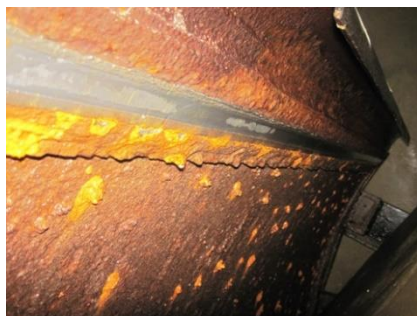
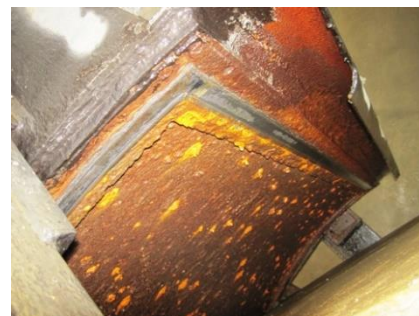
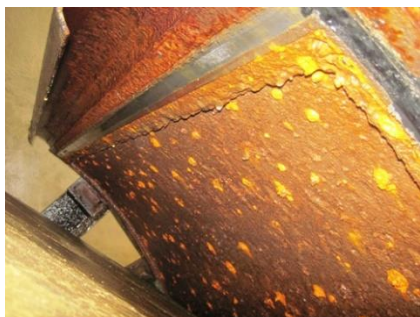
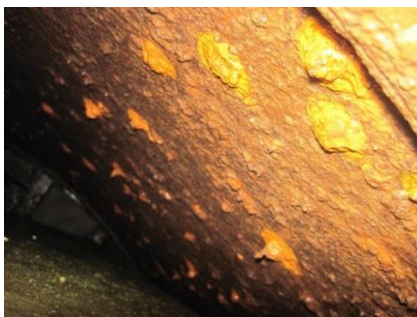
- stávající povrch návodní strany hradicí desky je pokryt v celém rozsahu hojnými inkrustacemi a masivní plošnou hloubkovou důlkovou korozí oslabující nosnou OK hradicí desky. Během provádění povrchové ochrany v roce 2011 nebylo možné ošetřit vnitřní stranu hradicí desky (s ohledem na její konstrukční provedení). Hradicí deska se nachází na pokraji funkční životnosti
- přídržné lišty těsnění (zejména horní přídržná lišta) instalované na vnitřní straně hradicí desky vykazují v celé délce hojné projevy hloubkové koroze a kavitační eroze s úbytky materiálu 6mm i více.

- stávající segmentový uzávěr levý - OK hradící desky zasažené z návodní strany plošnou hloubkovou důlkovou korozí (hradící plech, nosič těsnění, přídržky těsnění, ...)

- neopravitelně poškozená stávající hradící deska, bude nahrazena novou shodného (identického) konstrukčního provedení. Nová hradící deska bude zhotovena z materiálu 1.0038, 1.4301 včetně provedení povrchové ochrany vyjma komponentů vyvedených z materiálu 1.4301 a montážních ploch dle TZ bod 4 (nátěrový systém č.1).
- konstrukční provedení pryžového těsnění (standardizované ploché tvarové těsnění užívané u segmentových uzávěrů) bude zachováno – vyrobeno nové (těsnění vodorovné č.v. A4-1820-00-01-23a, těsnění boční svislé č.v. A4-1820-00-01-23b).
- nový svarek hradící desky bude zhotoven dle výkresové dokumentace č.v. A0-1820-00-01.

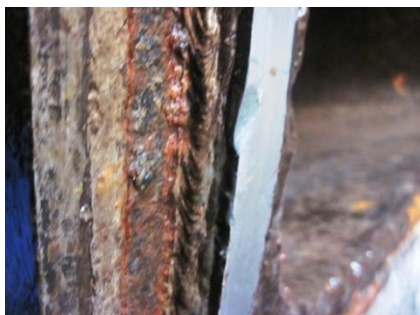
- stávající nerezový těsnící rám je v dobrém technickém stavu bez zjevného mechanického poškození, vyjma pravé boční (svislé) těsnící plochy nerezového těsnícího rámu – vykazuje místní mechanické poškození (nutno opravit) cca 150 mm nad dolní stranou rámu

- stávající segmentový uzávěr levý - stávající mechanicky poškozená funkční plocha těsnícího nerezového rámu (pravé boční svislé těsnící plochy nerezového těsnícího rámu výtokového kusu) cca 150mm nad dolní stranou rámu

- stávající mechanicky poškozená funkční plocha těsnicího nerezového rámu (pravé boční svislé těsnicí plochy nerezového těsnicího rámu) cca 150mm nad dolní stranou rámu bude opravena – vyvařena a vybroušena.

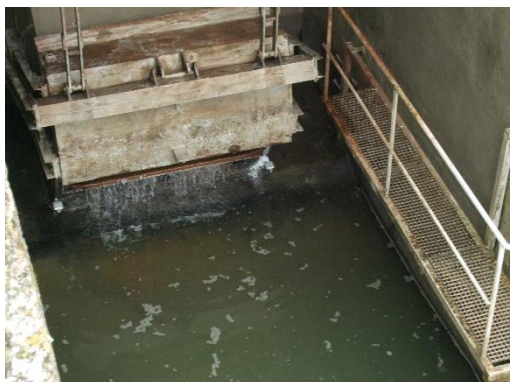
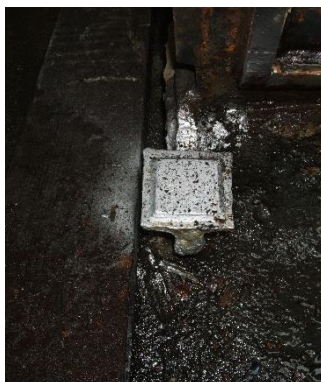
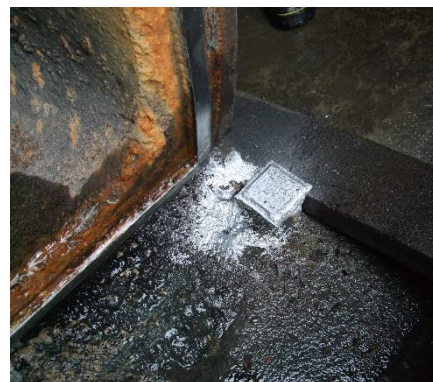
- kluzné desky dosedacích stoliček (funkční kluzné plochy pro pohyb hradící desky během dotěšňovacího cyklu) byly v roce 2011 provizorně opraveny. Stávající ramena stoliček a kluzné desky jsou plošně zasaženy hloubkovou důlkovou korozí oslabující nosnou OK, samotné navařené nerezové plechy vykazují poškození kluzné plochy.

- stávající dosedací stoličky osazené na výtokovém kusu (po provizorní opravě v roce 2011)

- stávající poškozené dosedací stoličky budou postupně demontovány (zabetonované části budou vybourány v rozsahu umožňující opravu – demontáž / montáž dosedacích stoliček) a nahrazeny novými kompletně zhotovené z materiálu nerez 1.4301. Oprava bude prováděna postupně následujícím způsobem: - oprava levé dosedací stoličky (vybourání betonu v rozsahu umožňující opravu, odřezání stávajícího ramena stoličky přivařeného na OK výtokového kusu, zabroušení montážní plochy na výtokovém kusu, osazení nové dosedací stoličky včetně vyrovnaní se stávající pravou stoličkou viz č.v.A2-1820-00-05, konečné zavaření, ...), - oprava pravé dosedací stoličky (viz levá stolička), oprava betonů v místě provádění opravy stoliček L/P

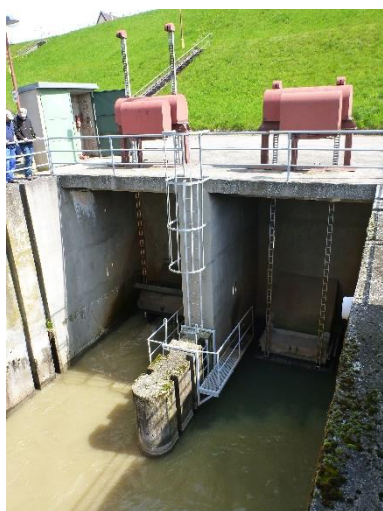
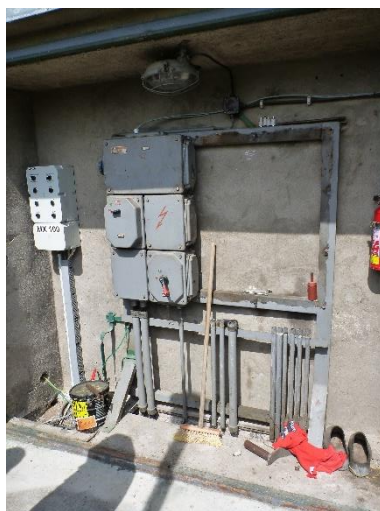
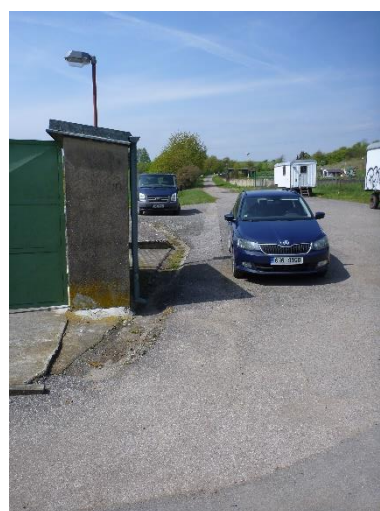
- stávající rozvaděč pro ovládání provozních uzávěrů SV, možnost zřízení el. přípojky stavby, ...

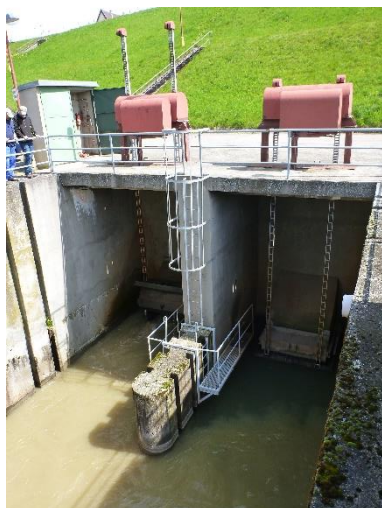
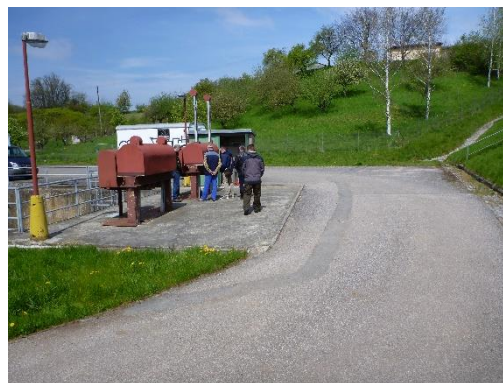
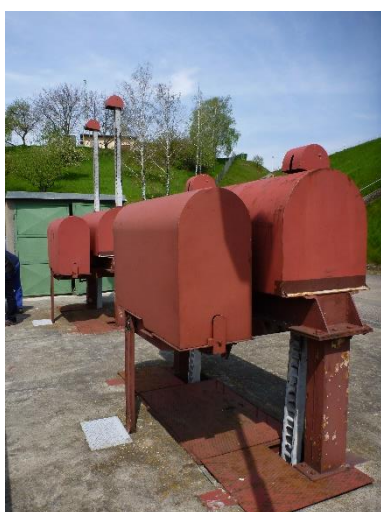
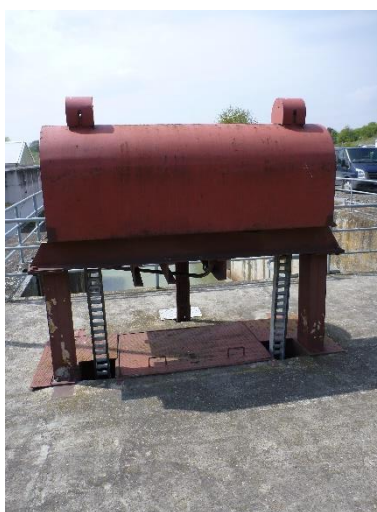
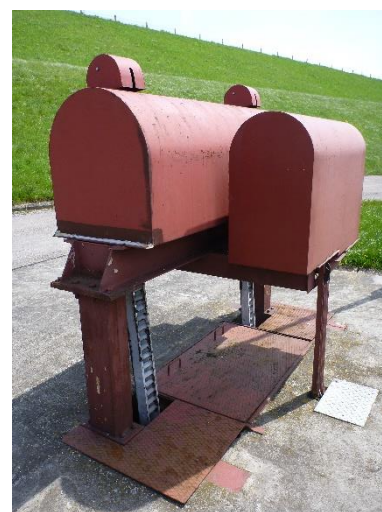
- soustrojí je v dobrém technickém stavu (ozubení, ložiska, převodovka, ...)
- stávající povrchová ochrana celého mechanismu, nosné OK, krytů, ... vykazuje degradaci, nachází se na pokraji životnosti

- stávající soustrojí zvedacího mechanismu [stávající kryty mechanismu – kryt střední, kryt levý, kryt pravý, soustrojí mechanismu – el. motor, brzda, pevná spojka, ovládací šneková převodovka, šnek, šnekové kolo (otevřený násobný převod), cévové kolo, vedení cévového kola s kladkou, ložisková tělesa s kluznými ložisky (šnekový kozlík, kozlík, ...), čepy, hřídele (hlavní hřídel, hřídel  $\phi 45$ , hřídel  $\phi 60$ , ...), cévová tyč, ...]
