POVODÍ LABE, státní podnik

INVESTIČNÍ ZÁMĚR

**VD Rozkoš, rekonstrukce lávky k objektu tabulových
uzávěrů**

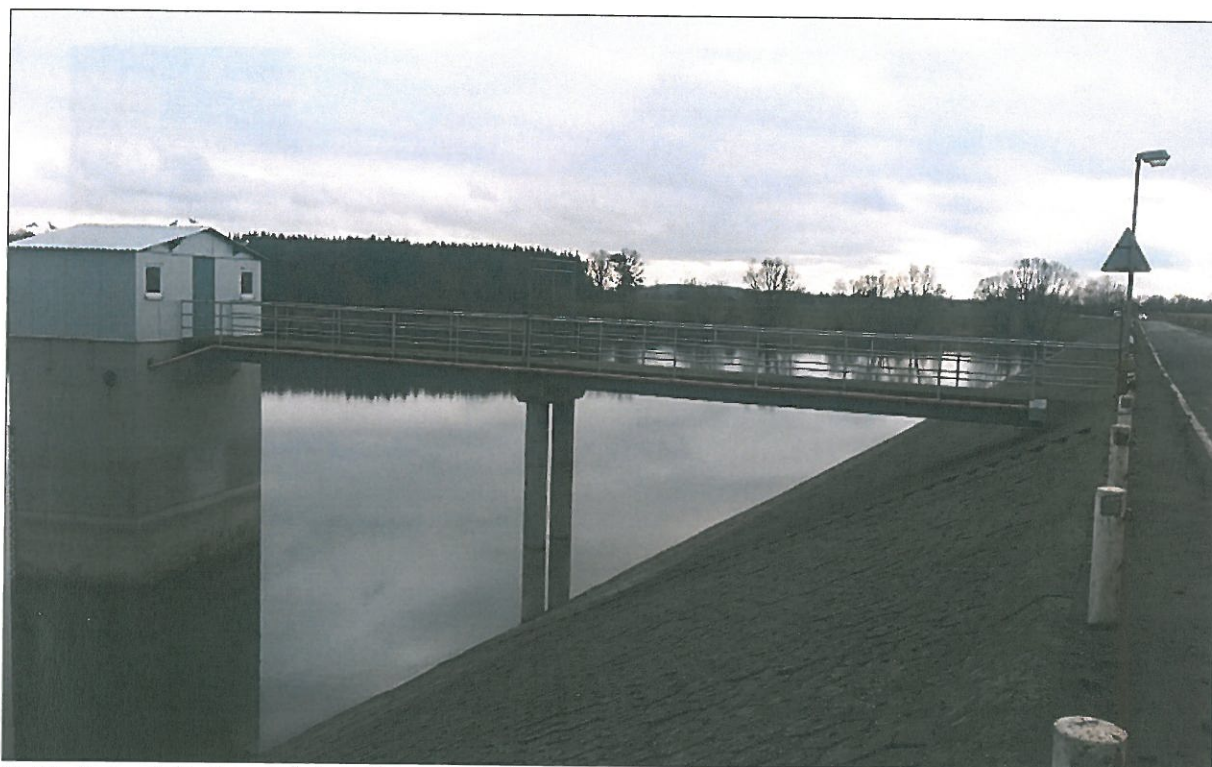
Pohled na obslužnou lávku z koruny hráze

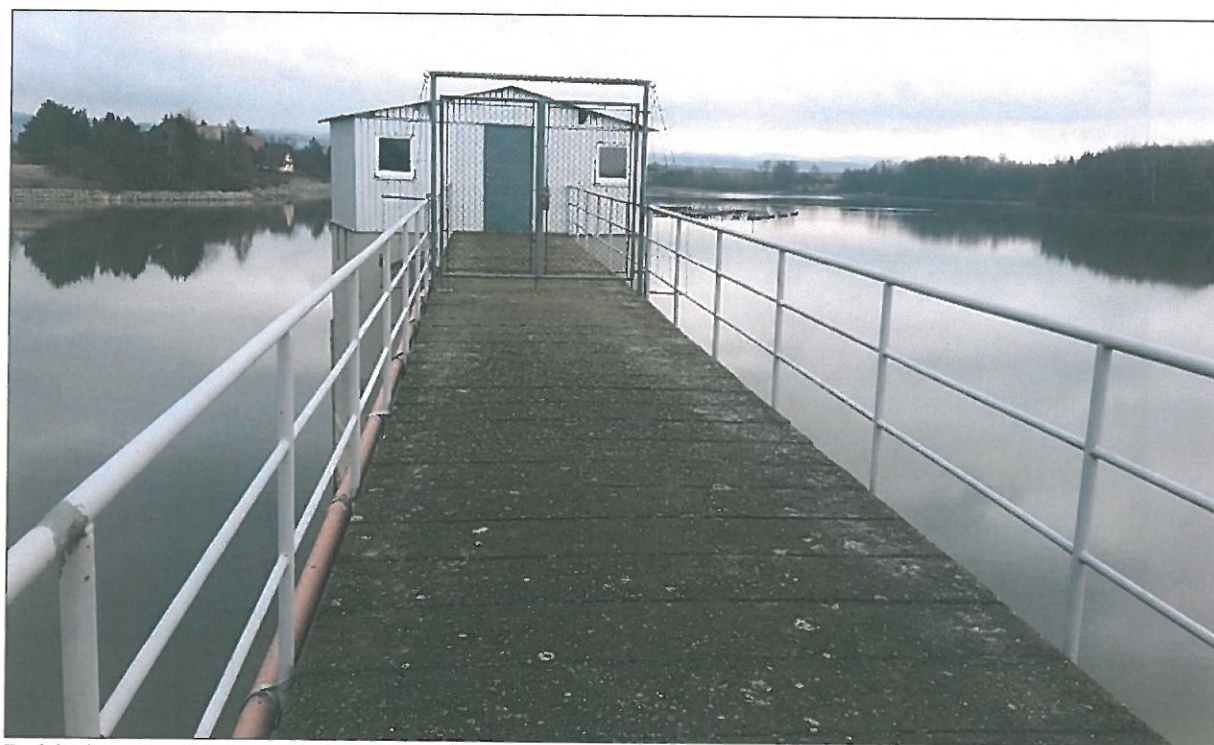
Při vlastní prohlídce na místě bylo rozhodnuto, že bude opraveno nejen zhlaví betonového sloupu a spolu s ním je třeba provést také rekonstrukci pochůzné části obslužné lávky, tj. železobetonových desek, kde dochází k obnažení a korozi výztuže.

Pohled na pochůznou konstrukci lávky

Při rekonstrukci lávky bude v první řadě rekonstruováno zhlaví betonového pilíře (případně dojde ke změně jeho šířky). Původní pochůzná železobetonová konstrukce bude nahrazena konstrukcí z pozinkovaných pororoštů. Nosná ocelová konstrukce z I-profilů 380 a I-profilů 100 bude zachována. V rámci akce dojde k jejímu očištění a ošetření vhodným protikorozním nátěrem. Součástí prací bude i výměna ocelového zábradlí, které bude také žárově pozinkováno. Při rekonstrukci musí být dbáno i na nové umístění chráničky, v které je veden kabel elektrické energie. Při rekonstrukčních pracích musí být zajištěn vstup do objektu základových výpustí. Celá konstrukce bude navržena projektantem tak, aby umožňovala přístup techniky pro zajištění obslužnosti vodního díla.

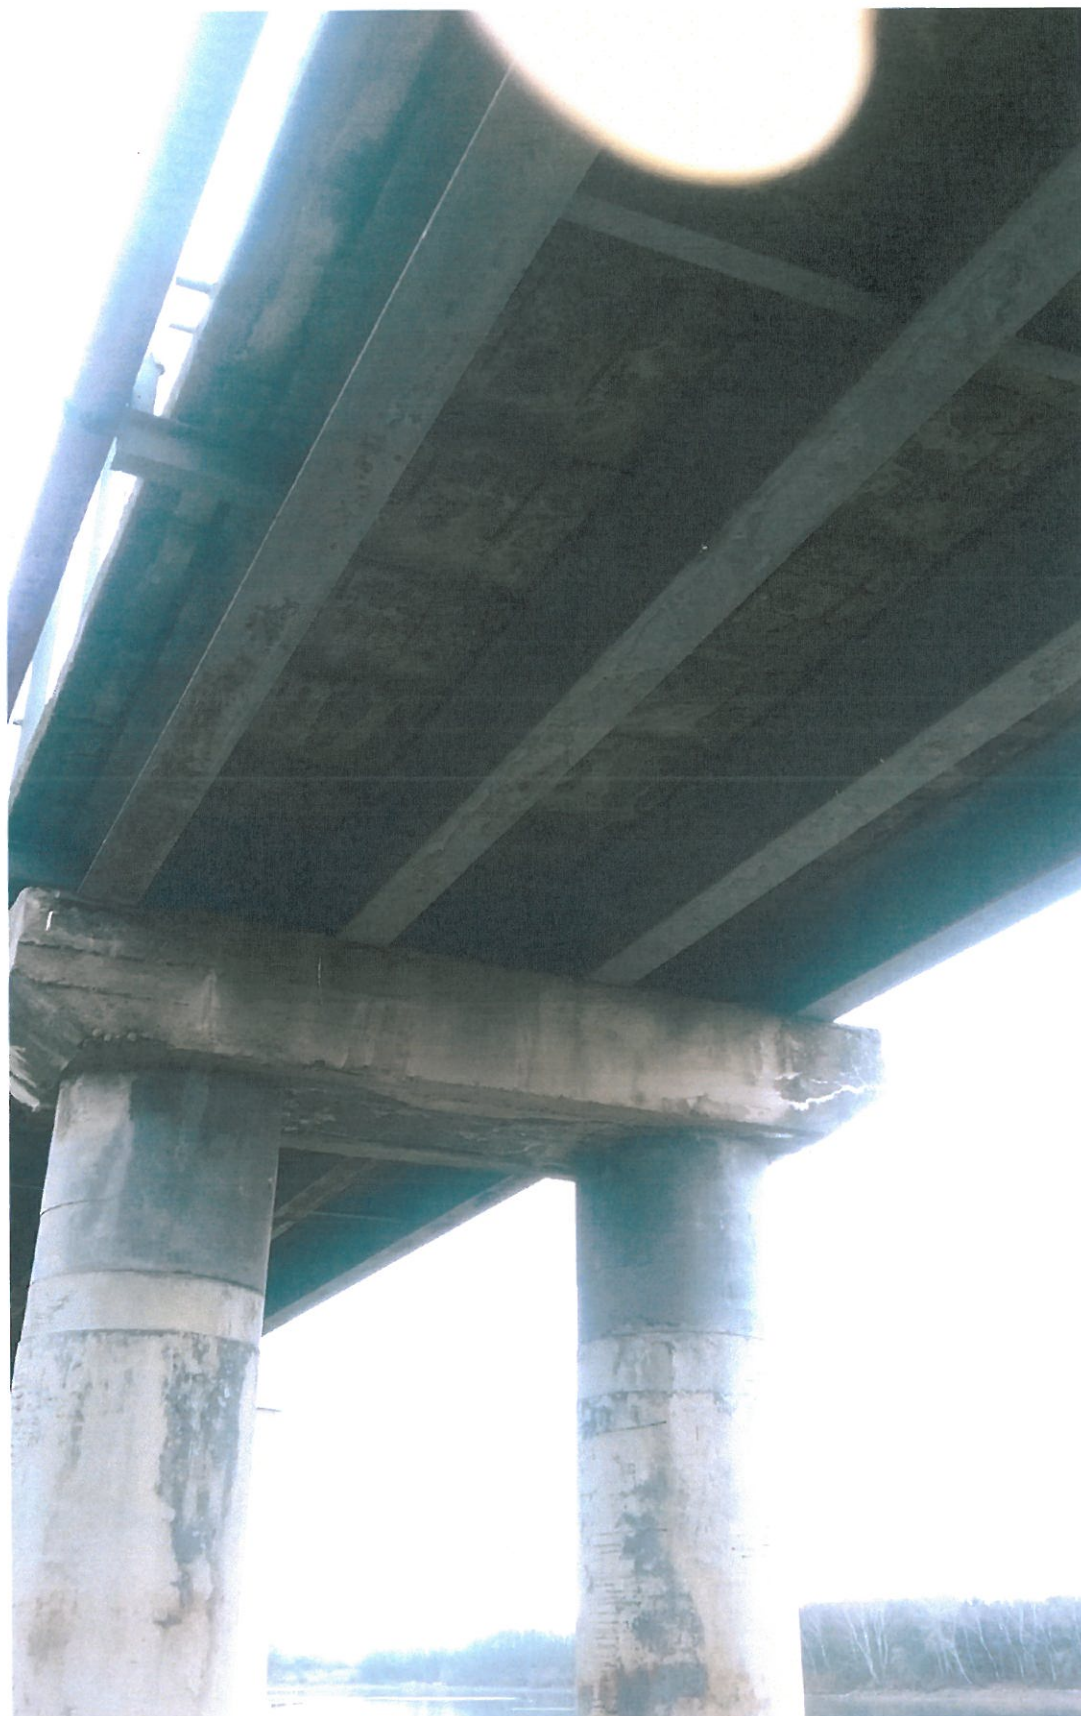
V současné době je zejména zhlaví železobetonového sloupu značně degradováno a je nutné ho opravit, či rekonstruovat (závada z TBD s termínem odstranění do 31. 12. 2016).

Pohled na betonové zhlaví, ocelovou konstrukci a poškozenou železobetonovou konstrukci
