SESTAVA						Hmotnost nových OK celkem / 1kpl: cca 5488kg
3	Záchytná vana	2	1.4301 (17 240)	SVAREK (TI.2x790x770x200)	AX-1858L-03	40
2b	Vodítko řetězu levé	2	1.0577 (11 503)	SVAREK	A3-1858VL-02	2
2a	Vodítko řetězu pravé	2	1.0577 (11 503)	SVAREK	A3-1858VP-02	2
1	Gallův řetěz (DG100)	2	---	SESTAVA	A1-1858L-01	2700
Poz.	Součást	Kusů	Materiál	Rozměr - Model	Poznámka	Hmot.
Měřítko 1:100	Kreslil	Kontroloval		Schválil		
	FIALA			VD Poděbrady,		
				Akce oprava Gallových řetězů jezu		
	Datum	Kusovník		PS1 Část strojní (levé jezové pole)		
	4/2020			Investor Povodí Labe, státní podnik		
PS PROFI s.r.o.		Název LEVÉ JEZOVÉ POLE			Číslo výkresu A2 - 1858L - 00

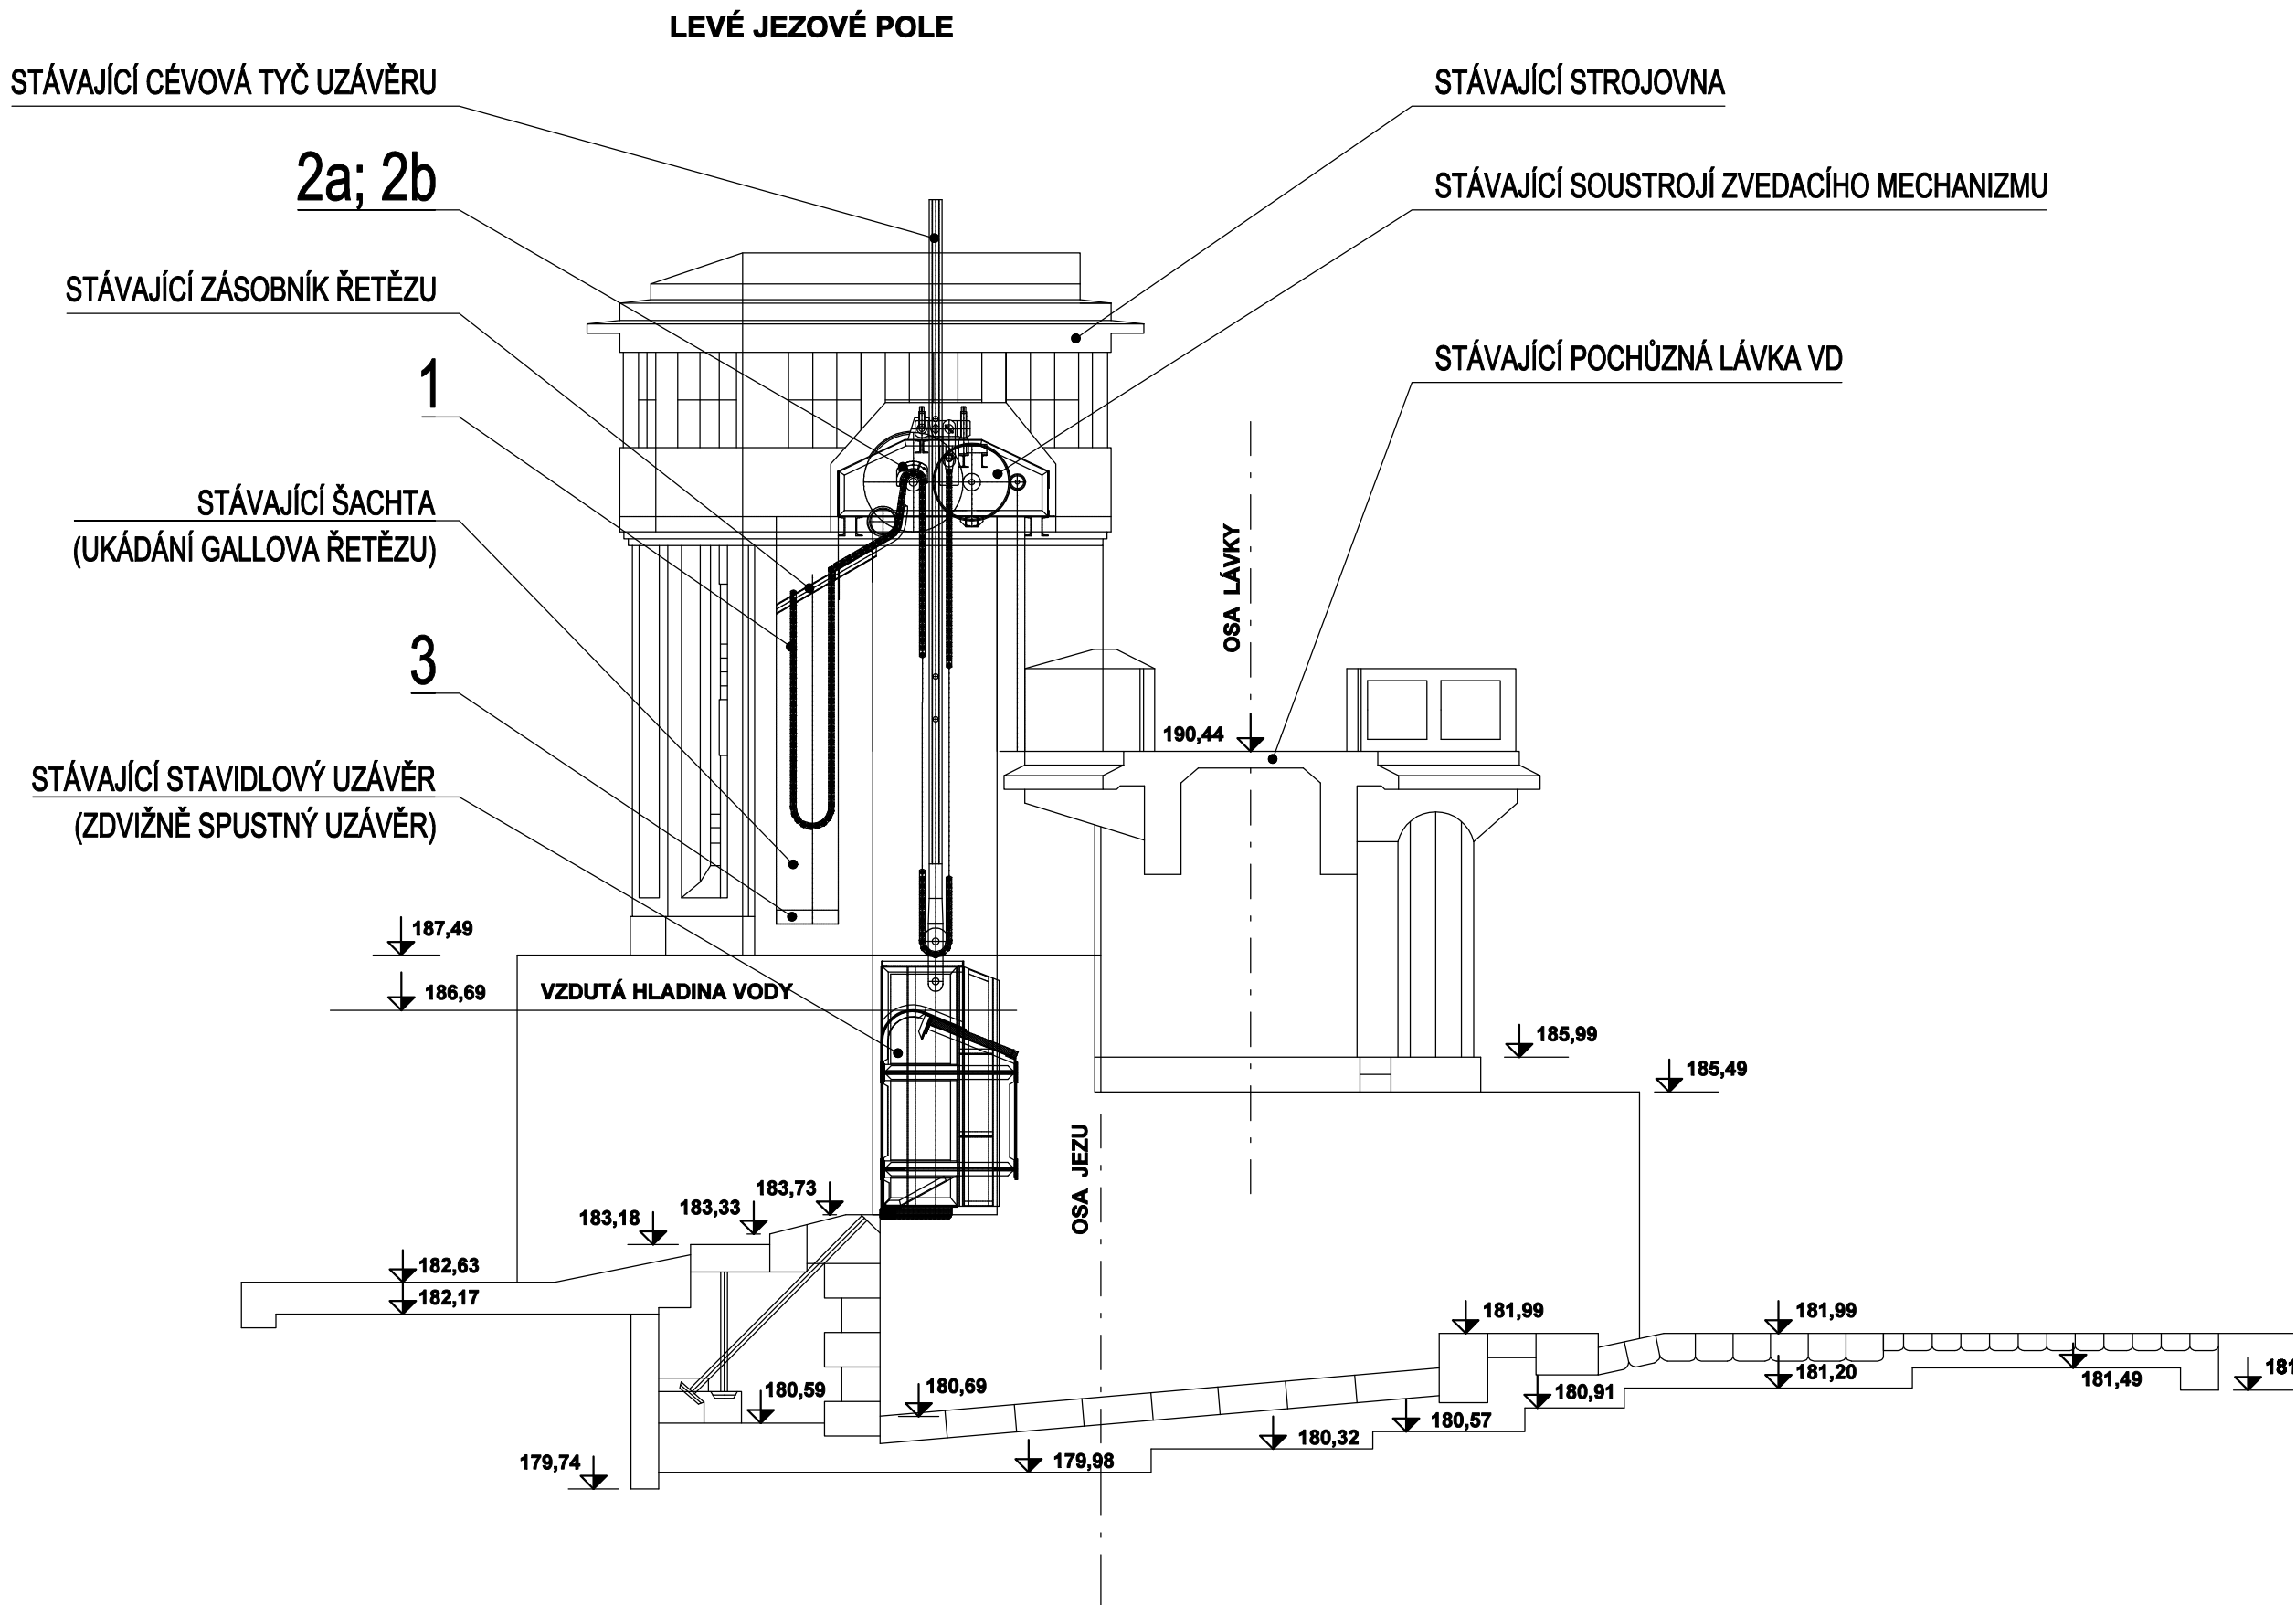
INFORMATIVNÍ VÝKRES !!!
Po demontáži Gallova řetězu provede zhotovitel zaměření řetězu, pastorků, vodítek řetězu, ...
a zpracuje výrobní dokumentaci.
