Zodpovědný pracovník	Vypracoval		<b>AQUA CENTRUM</b> Břeclav s.r.o. Kapusty 27, 690 06 Břeclav IČO 60710063, DIČ CZ60710063 tel.: 519 333 689, email: aqc@wo.cz	
Ing. Milan Bartolšic	Ing. Jan Varadinec		Formát	
Investor: Povodí Moravy, s.p., Dřevařská 11, 60175 Brno			Datum	červenec 2017
Název: <b>VD Horní Bečva</b> rekonstrukce venkovního schodiště DOKUMENTACE PRO PROVÁDĚNÍ STAVBY			Číslo stavby	
Příloha: S001 – VENKOVNÍ SCHODIŠTĚ SCHODIŠTĚ II, PŘÍSTUPOVÉ PĚŠINY I+II – VZOROVÉ VÝKRESY			Měřítko 1:25	Číslo přílohy <b>D.1.1.b.5</b>

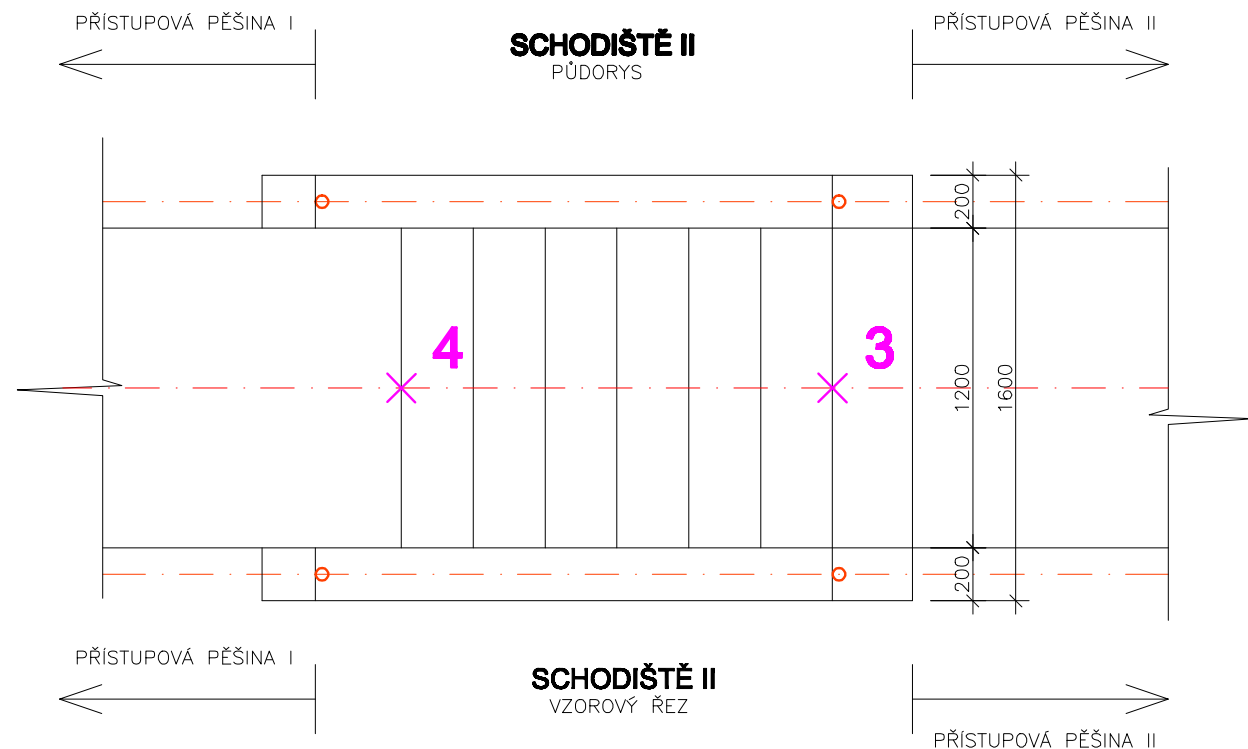
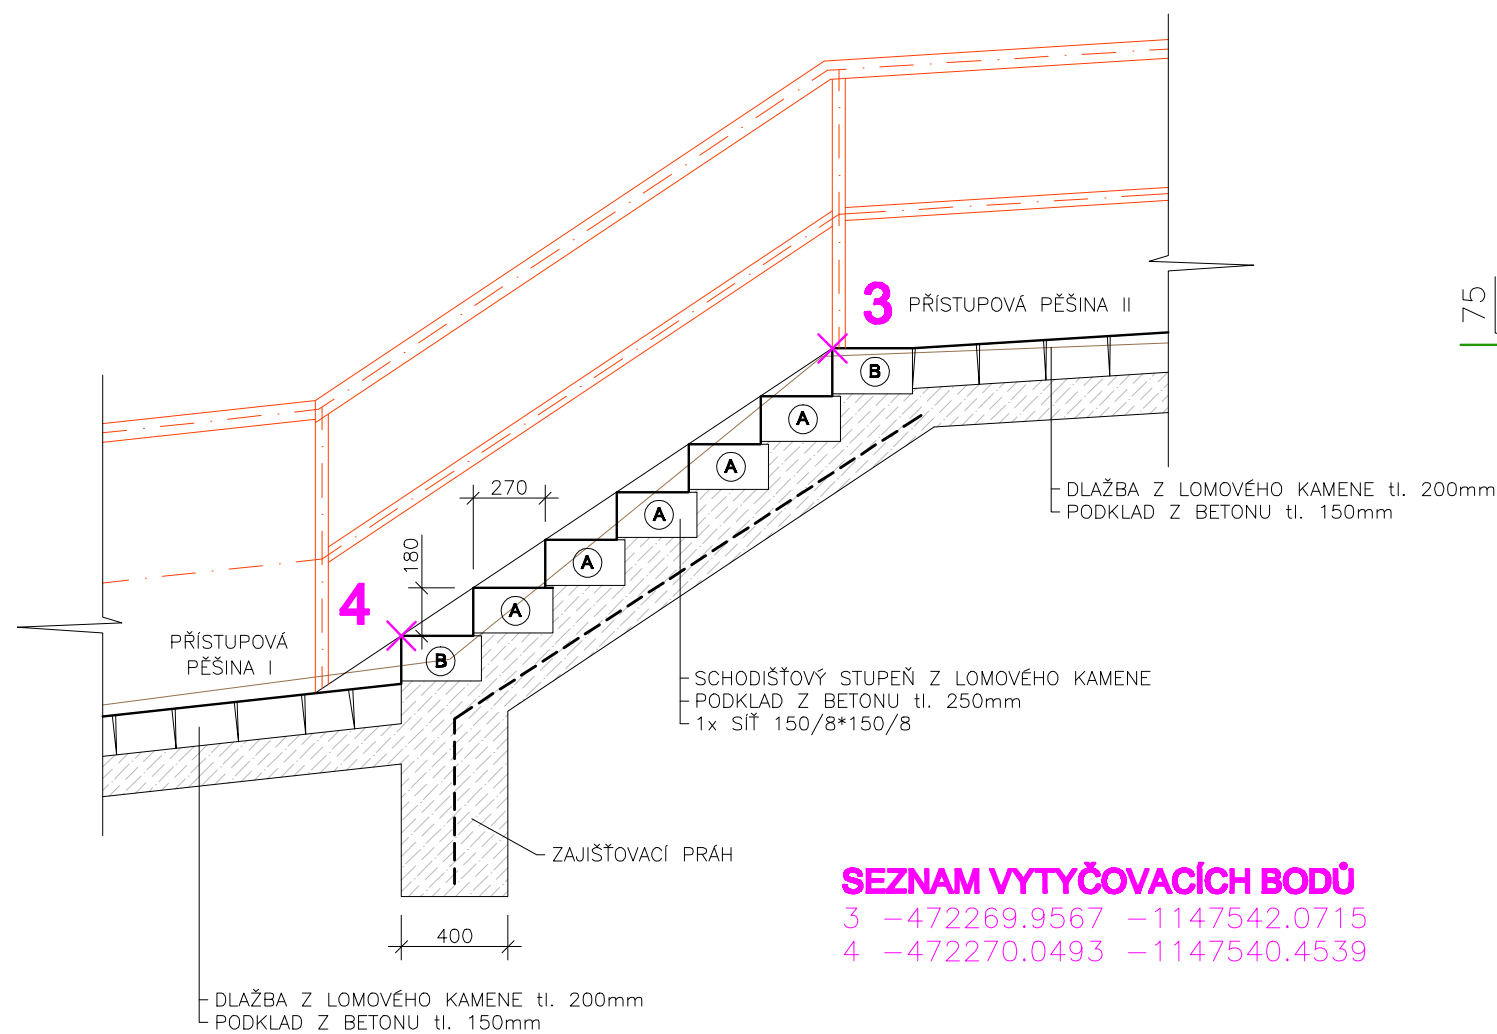
### LEGENDA STUPŇŮ

#### STUPEŇ "A"

- POČET KUSŮ: 5

#### STUPEŇ "B"

- POČET KUSŮ: 2  
(PRVNÍ A POSLEDNÍ STUPEŇ BUDE OZNAČEN ŽLUTÝM PÁSEM)

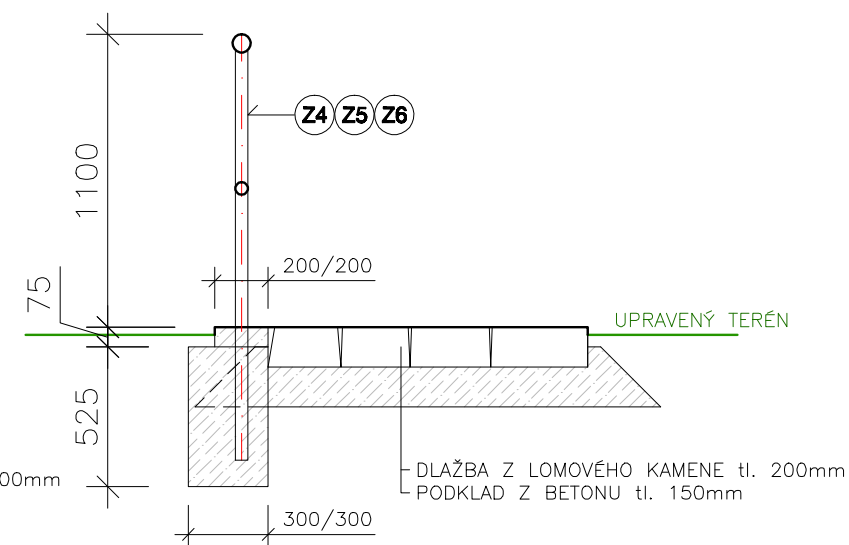
VZOROVÝ PŘÍČNÝ ŘEZ

### PŘÍSTUPOVÁ PĚŠINA I + II

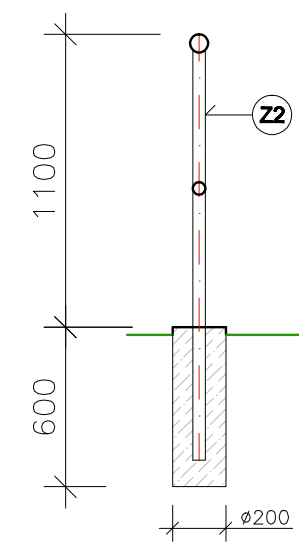
### ZÁBRADLÍ

MONTÁŽ BETONOVÝCH DO PATEK
