INVESTOR Povodí Ohře s.p. Chomutov

STAVBA Bystřice (Teplice-Šanov)-opevnění koryta VT, KP - havárie

Stávající stav

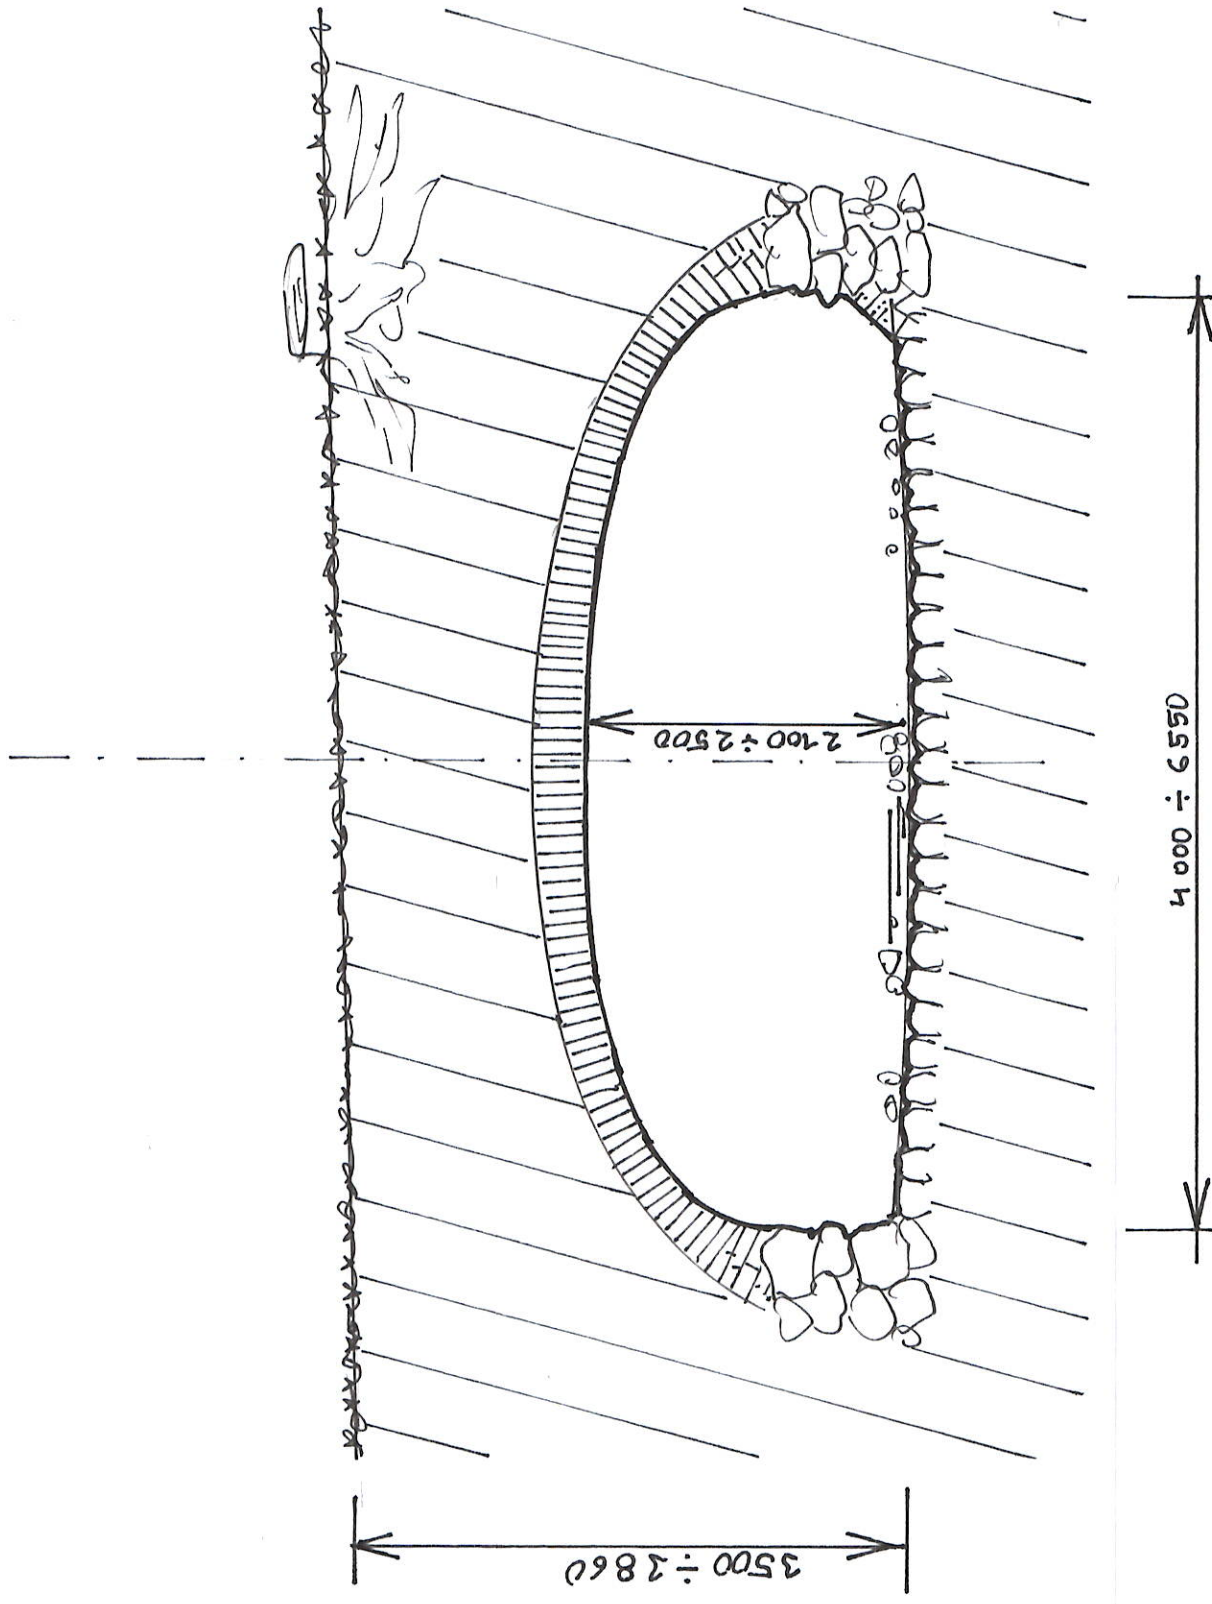
2

Narušení zakrytí v délce 54,9m

Umístění na stávající travnaté parkové ploše s pařezy po odstraněných stromech

Zakrytí
cihlnou klenbou valenou, tloušťky 300mm v části s žebry a pruskou klenbou 150mm tvar deformovaný, lokálně vypadávání cihel z konstrukce klenby, spáry otevřené lokální trhliny v klenbě (konstrukce v současné době provizorně podepřena)

Zdivo kamenné na maltu z větších valounů, se širšími sparami s narušeným spárováním na části přebetonovaný přechod dno-stěna

Dno s náplavami převážně šterkovými tvarově dno do mírné kynety konstrukce dna z kamenné dlažby
