INVESTOR Povodí Ohře s.p. Chomutov

STAVBA Bystřice (Teplice-Šanov)-opevnění koryta VT,KP - havárie

Napojení st.54,9

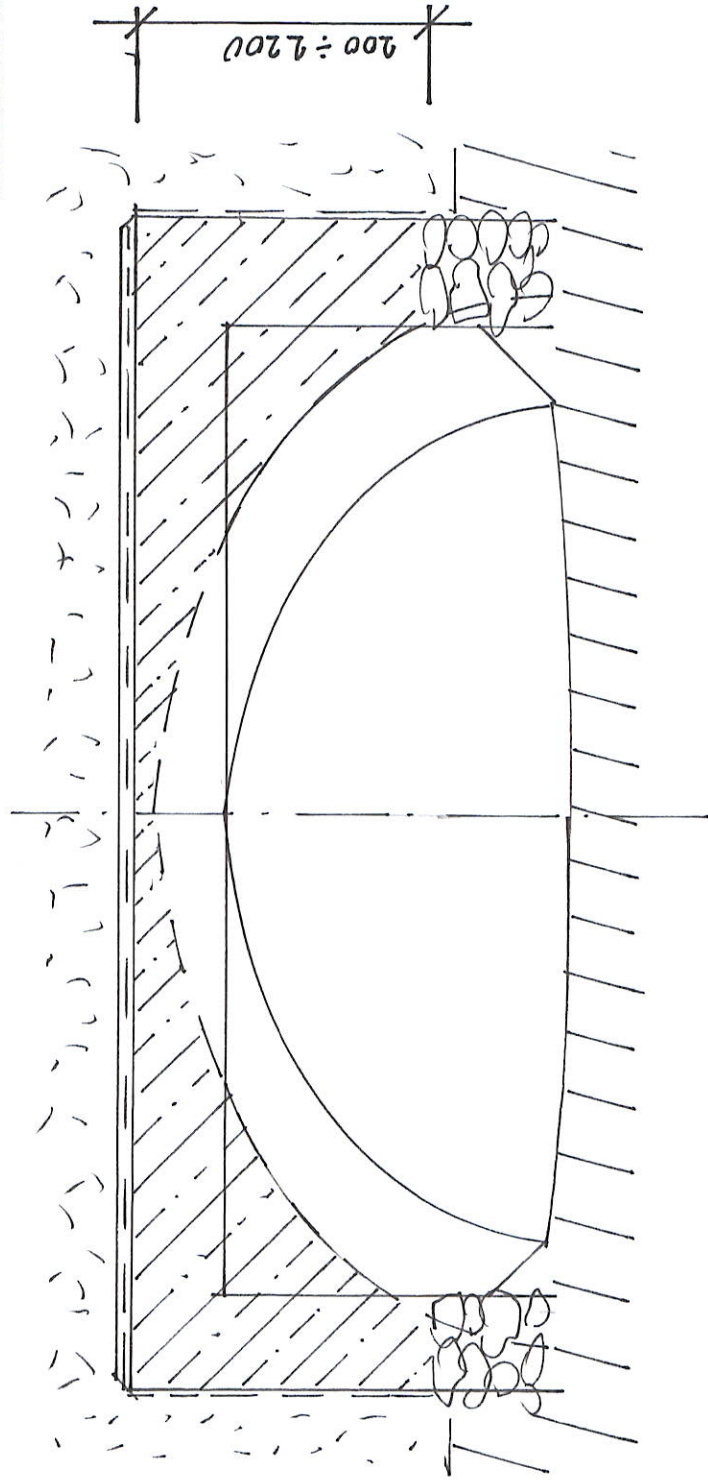
Pohled proti proudu

betonová ochranná mazanina C 15/20 50mm
ochrana netkaná textilie 300g/m²
izolace pásy typu Glasbit 2x
nátěr asfaltový penetrační
železobetonová deska tl.-500mm

Jedná se o vyplnění prostoru mezi profilem stávající železobetonové klenby
a nově rekonstruovaným profilem obdélníkového tvaru .
Vyplnění betonovou stěnou umístěnou na klenbě .
Izolaci napojit na izolaci na klenbě .

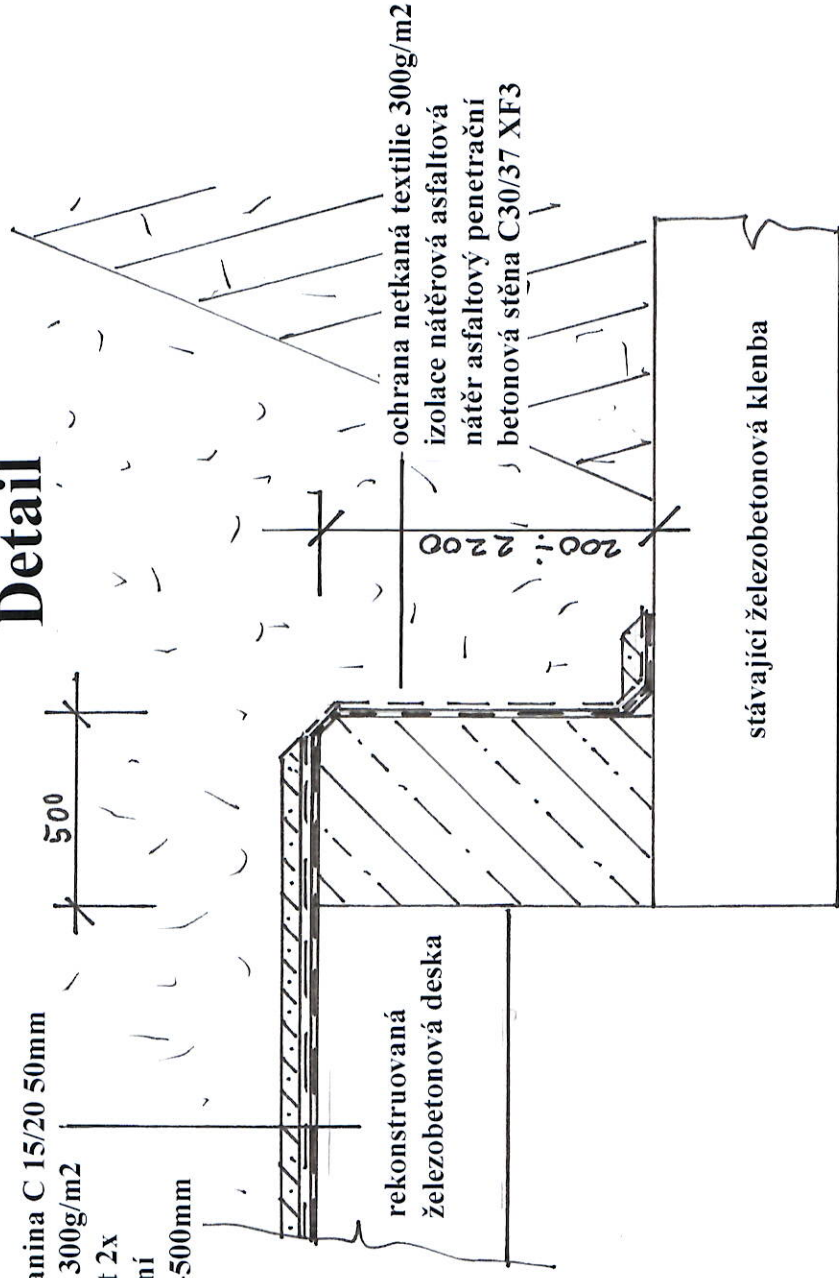
Detail

rekonstruovaná
železobetonová deska

ochrana netkaná textilie 300g/m²
izolace nátěrová asfaltová
nátěr asfaltový penetrační
betonová stěna C30/37 XF3

stávající železobetonová klenba

izolaci přetáhnout cca 200mm
napojit na stávající izolaci

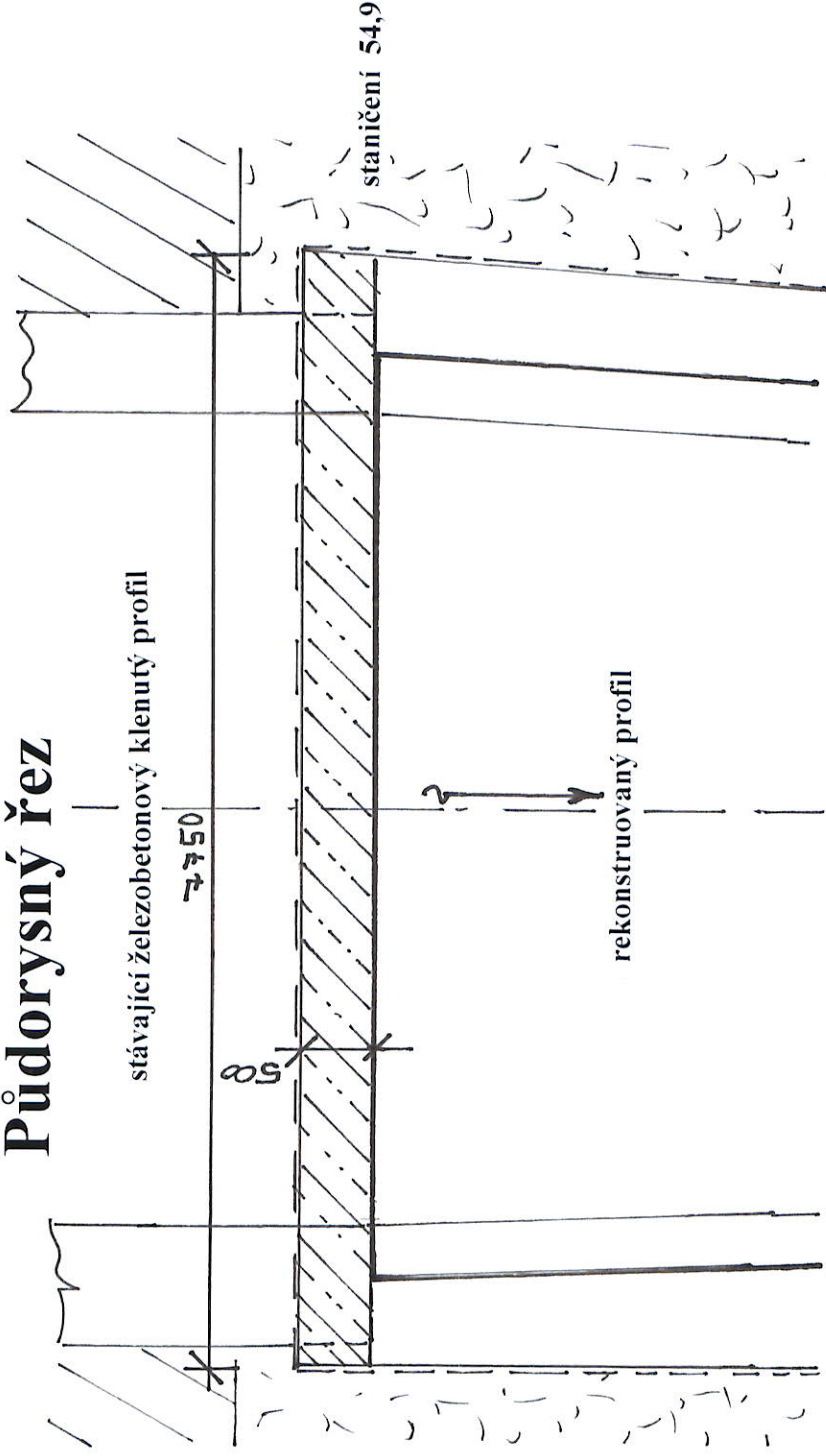
Půdorysný řez

stávající železobetonový klenutý profil

staničení 54,9

rekonstruovaný profil

Beton C30/37 XF3
