DESNÁ, LOUČNÁ NAD DESNOU -
OPRAVA ZDÍ A KORYTA TOKU, 1 . ETAPA
K.Ú. REJHOTICE

PODÉLNÝ PROFIL 3
Ř. KM 29,695 - 29,844
M 1 : 200/100

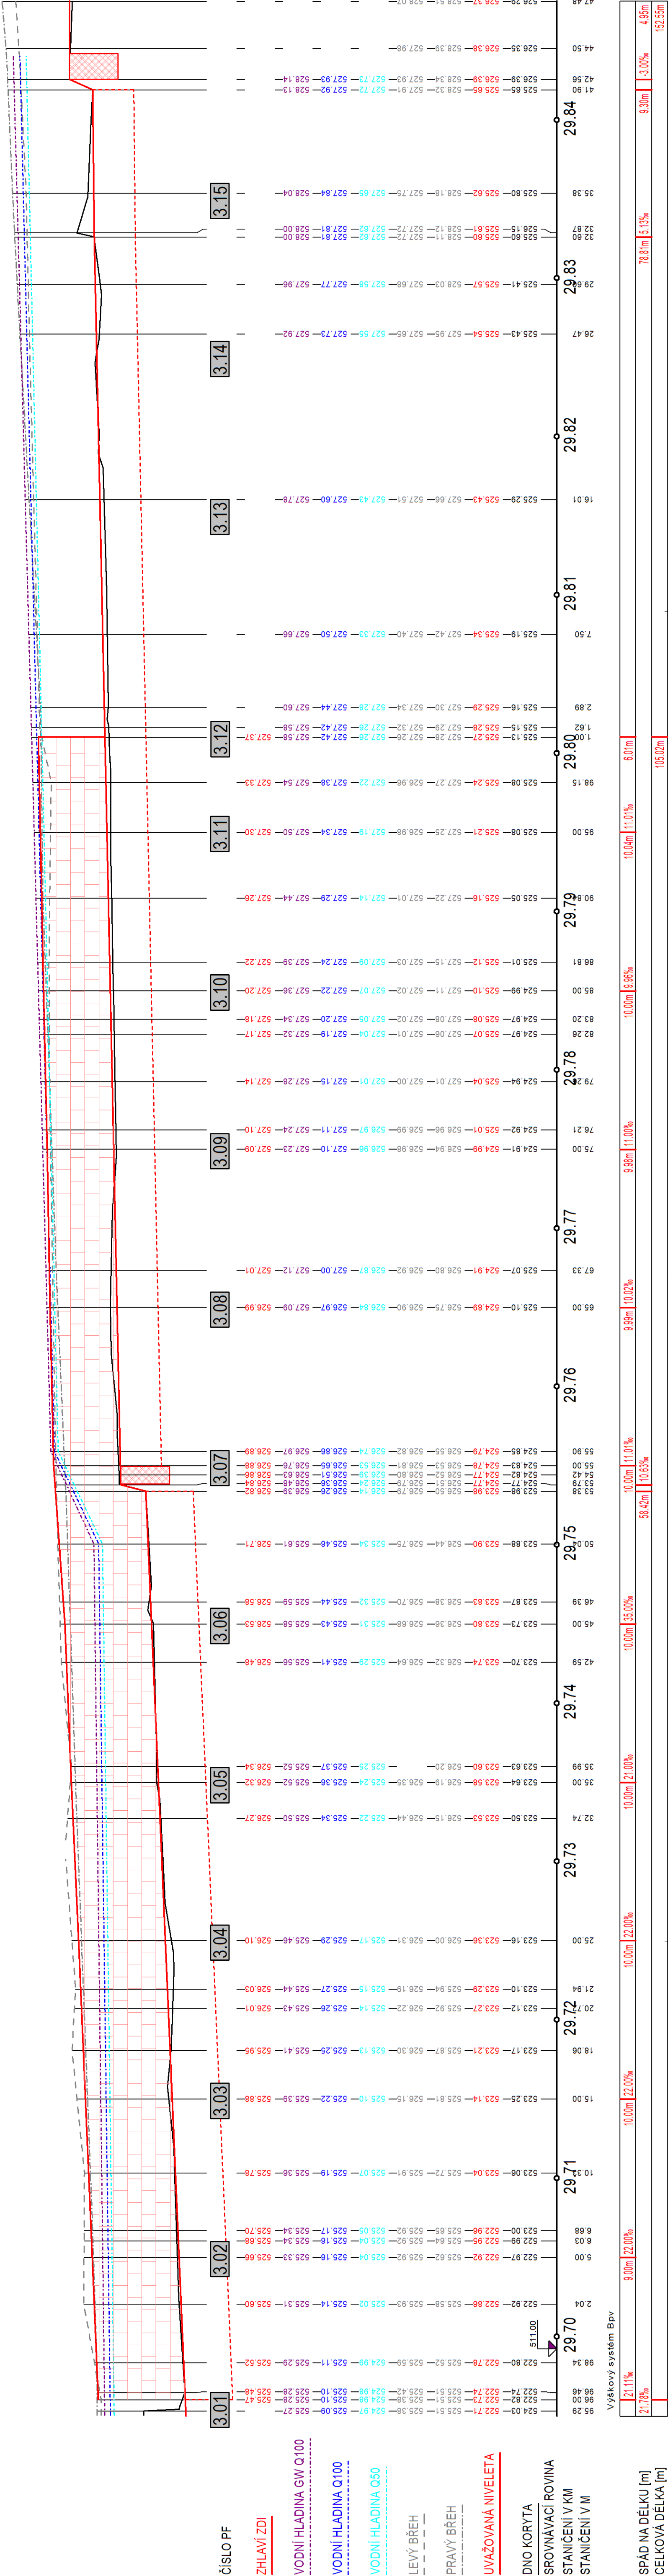
SO 03:
SO 03.1 - ř. km 29,695 - 29,801 - oprava opěrné zdi na LB - nová konstrukce zdi

SO 03.2 - OPRAVA
SPÁDOVÉHO STUPNĚ
ř. km 29,843
