Zodpovědný pracovník	Vypracoval		
Ing. Milan Bartolšic	Ing. Jan Varadínek	Kapusty 27, 690 06 Břeclav IČO 60710063, DIČ CZ60710063 tel.: 519 333 689, email: aqc@wo.cz	
Investor: Povodí Moravy, s.p., Dřevařská 11, 60200 Brno		Formát	
Akce: Mlýnský náhon, Horní Moštěnice optimalizace toku		Datum	červen 2020
DOKUMENTACE PRO PROVÁDĚNÍ STAVBY		Číslo stavby	
Příloha: SO01 – PROČIŠTĚNÍ STÁVAJÍCÍHO KORYTA ř.km 9,132–10,545 KOORDINAČNÍ SITUAČNÍ VÝKRES – DÍL I		Měřítko 1:1.000	Číslo přílohy C.3.1.1

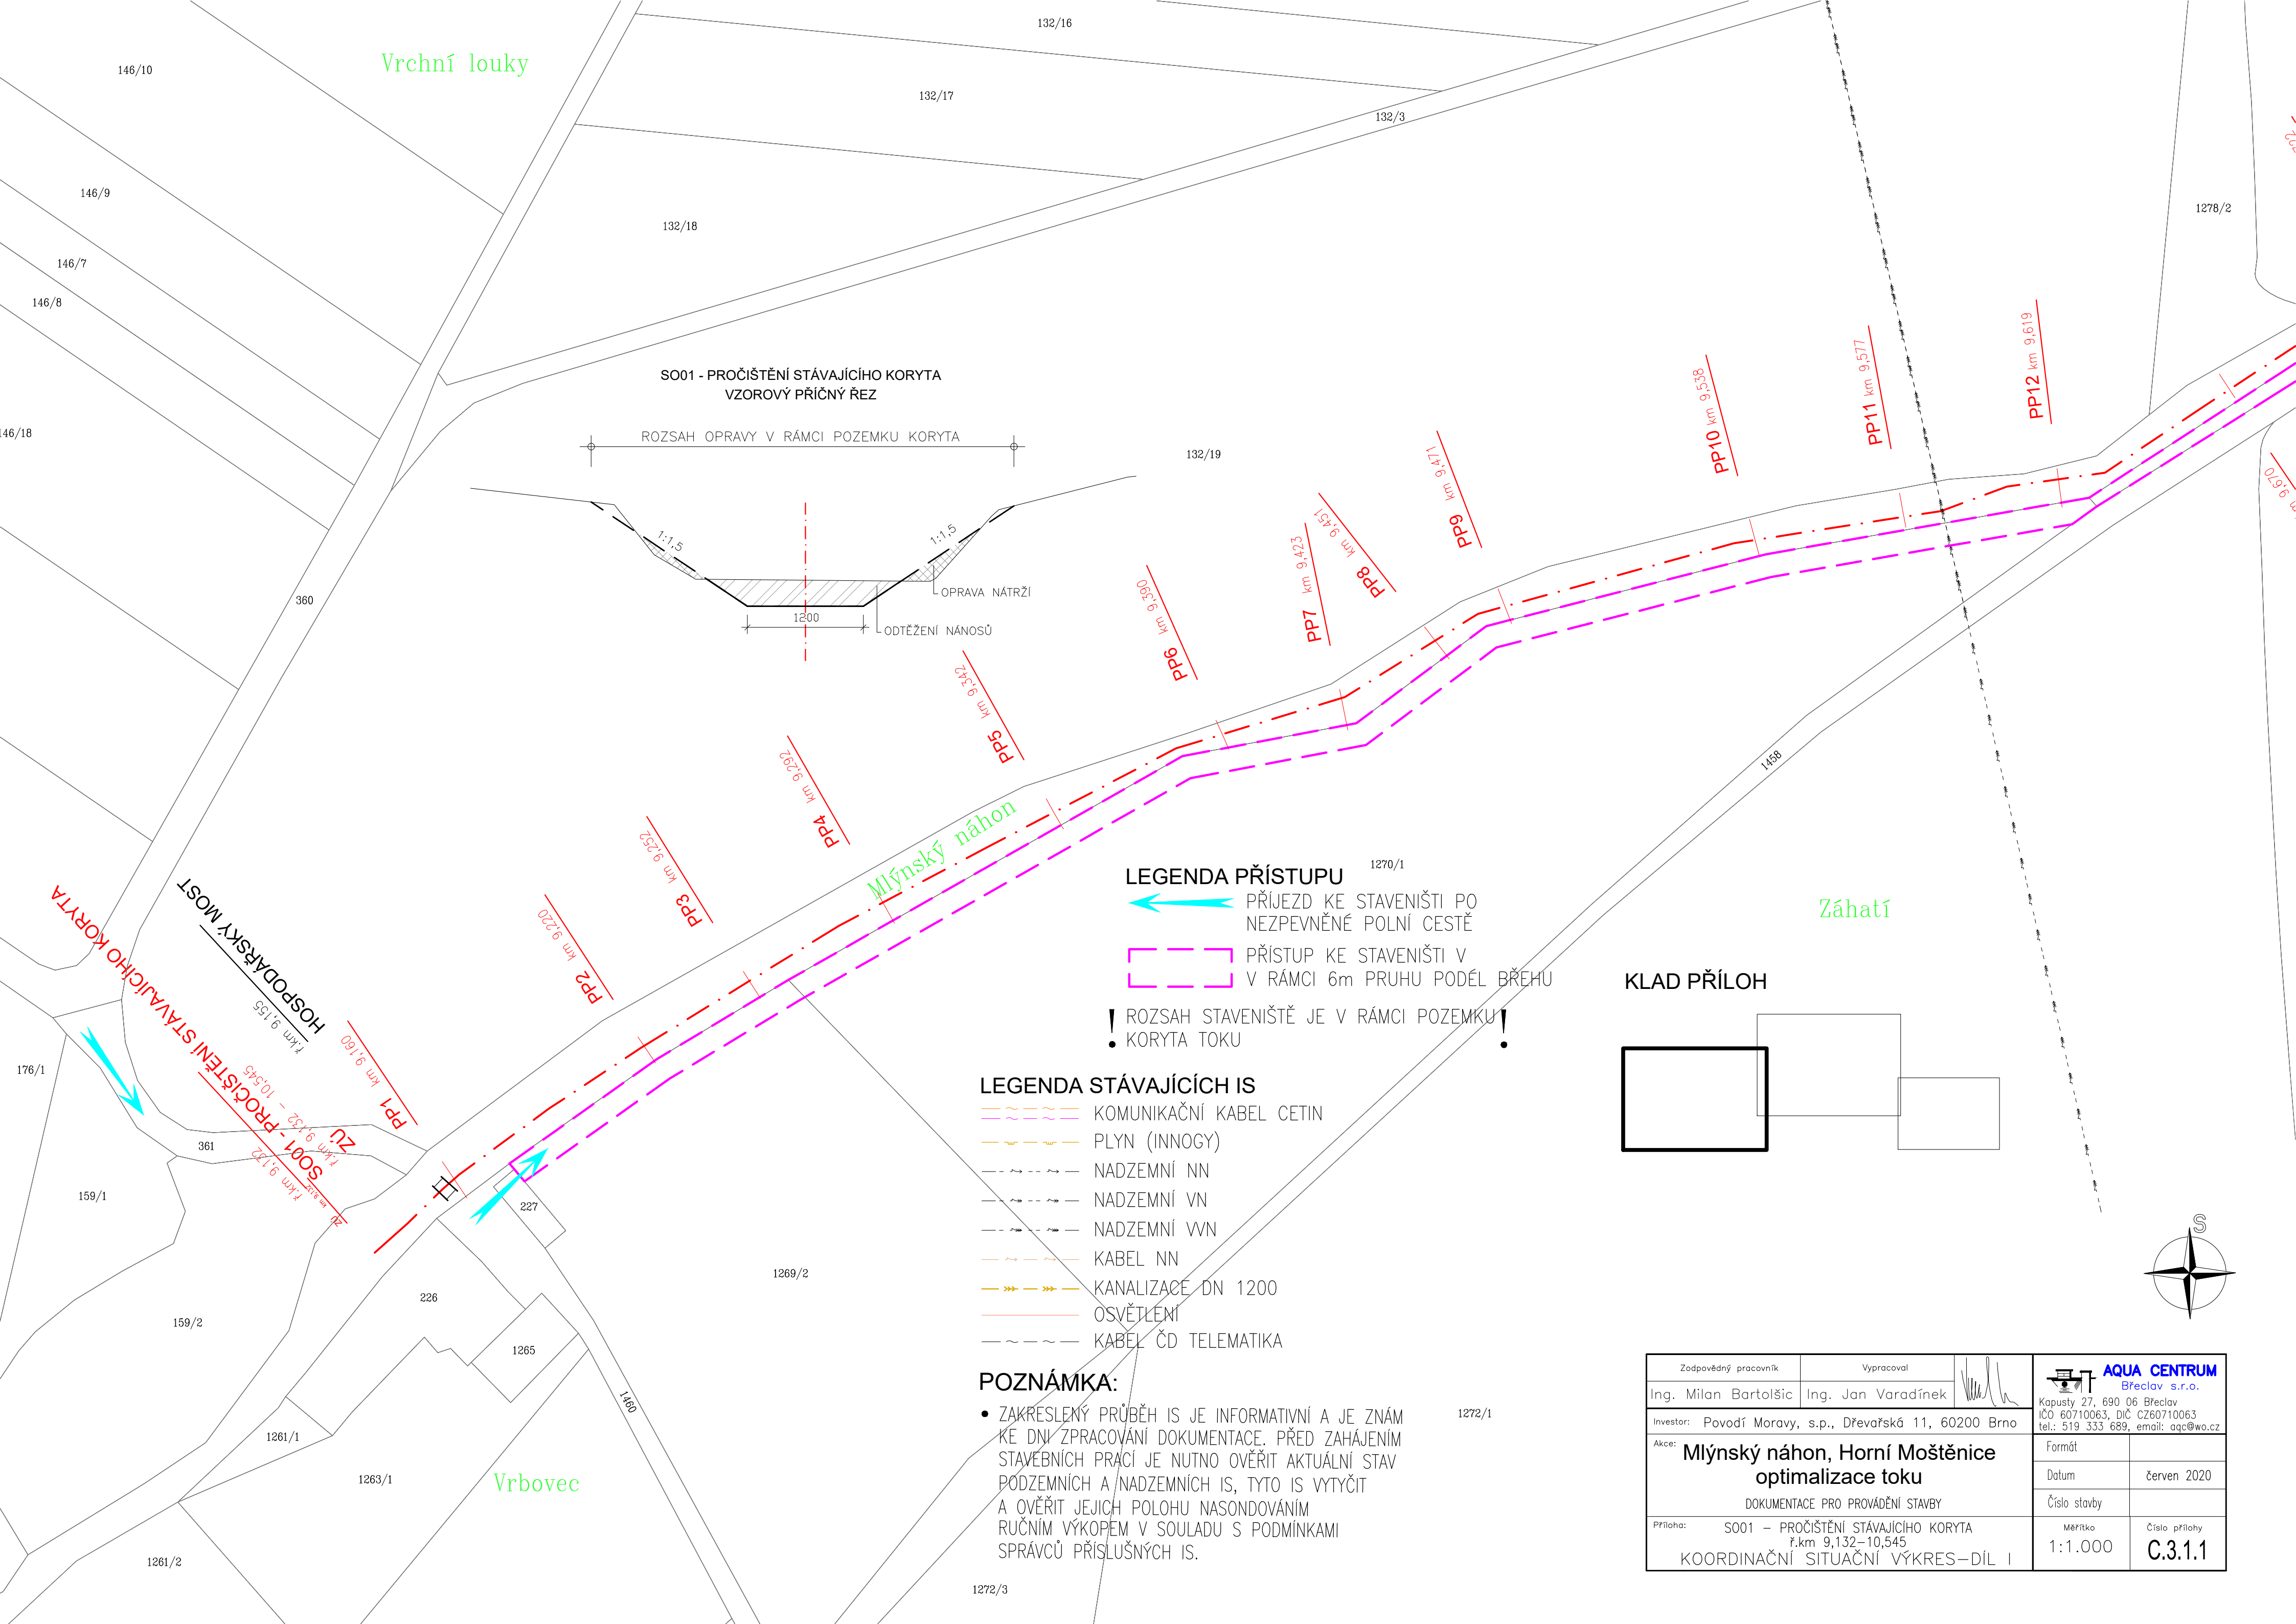
- PŘÍJEZD KE STAVENIŠTI PO NEZPEVNĚNÉ POLNÍ CESTĚ
- PŘÍSTUP KE STAVENIŠTI V RÁMCI 6m PRUHU PODÉL BŘEHU
- ROZSAH STAVENIŠTĚ JE V RÁMCI POZEMKU KORYTA TOKU

- KOMUNIKAČNÍ KABEL CETIN
- PLYN (INNOGY)
- NADZEMNÍ NN
- NADZEMNÍ VN
- NADZEMNÍ VVN
- KABEL NN
- KANALIZACE DN 1200
- OSVĚTLENÍ
- KABEL ČD TELEMATIKA

- ZAKRESLENÝ PRŮBĚH IS JE INFORMATIVNÍ A JE ZNÁM KE DNI ZPRACOVÁNÍ DOKUMENTACE. PŘED ZAHÁJENÍM STAVEBNÍCH PRACÍ JE NUTNO OVĚRIT AKTUÁLNÍ STAV PODZEMNÍCH A NADZEMNÍCH IS, TYTO IS VYTYČIT A OVĚRIT JEJICH POLOHU NASONDOVÁNÍM RUČNÍM VÝKOPEM V SOULADU S PODMÍNKAMI SPRÁVCŮ PŘÍSLUŠNÝCH IS.
