SESTAVA						Hmotnost nových OK celkem / 1kpl: cca 4198kg
3	Záchytná vana	2	1.4301 (17 240)	SVAREK (Tl.2x790x770x200)	AX-1858L-03	40
2b	Vodítko řetězu levé	2	1.0577 (11 503)	SVAREK	A3-1858VL-02	2
2a	Vodítko řetězu pravé	2	1.0577 (11 503)	SVAREK	A3-1858VP-02	2
1	Gallův řetěz (DG100)	2	---	SESTAVA	A1-1858P-01	2055
Poz.	Součást	Kusů	Materiál	Rozměr - Model	Poznámka	Hmot.
Měřítko 1:100	Kreslil	Kontroloval	Schválil	VD Poděbrady, Akce oprava Gallových řetězů jezu PS1 Část strojní (levé jezové pole)		
	FIALA					
	Datum	Kusovník	Stupeň	Investor Povodí Labe, státní podnik		
	4/2020		TP			
PS PROFI s.r.o.		Název PRAVÉ JEZOVÉ POLE			Číslo výkresu A2 - 1858P - 00

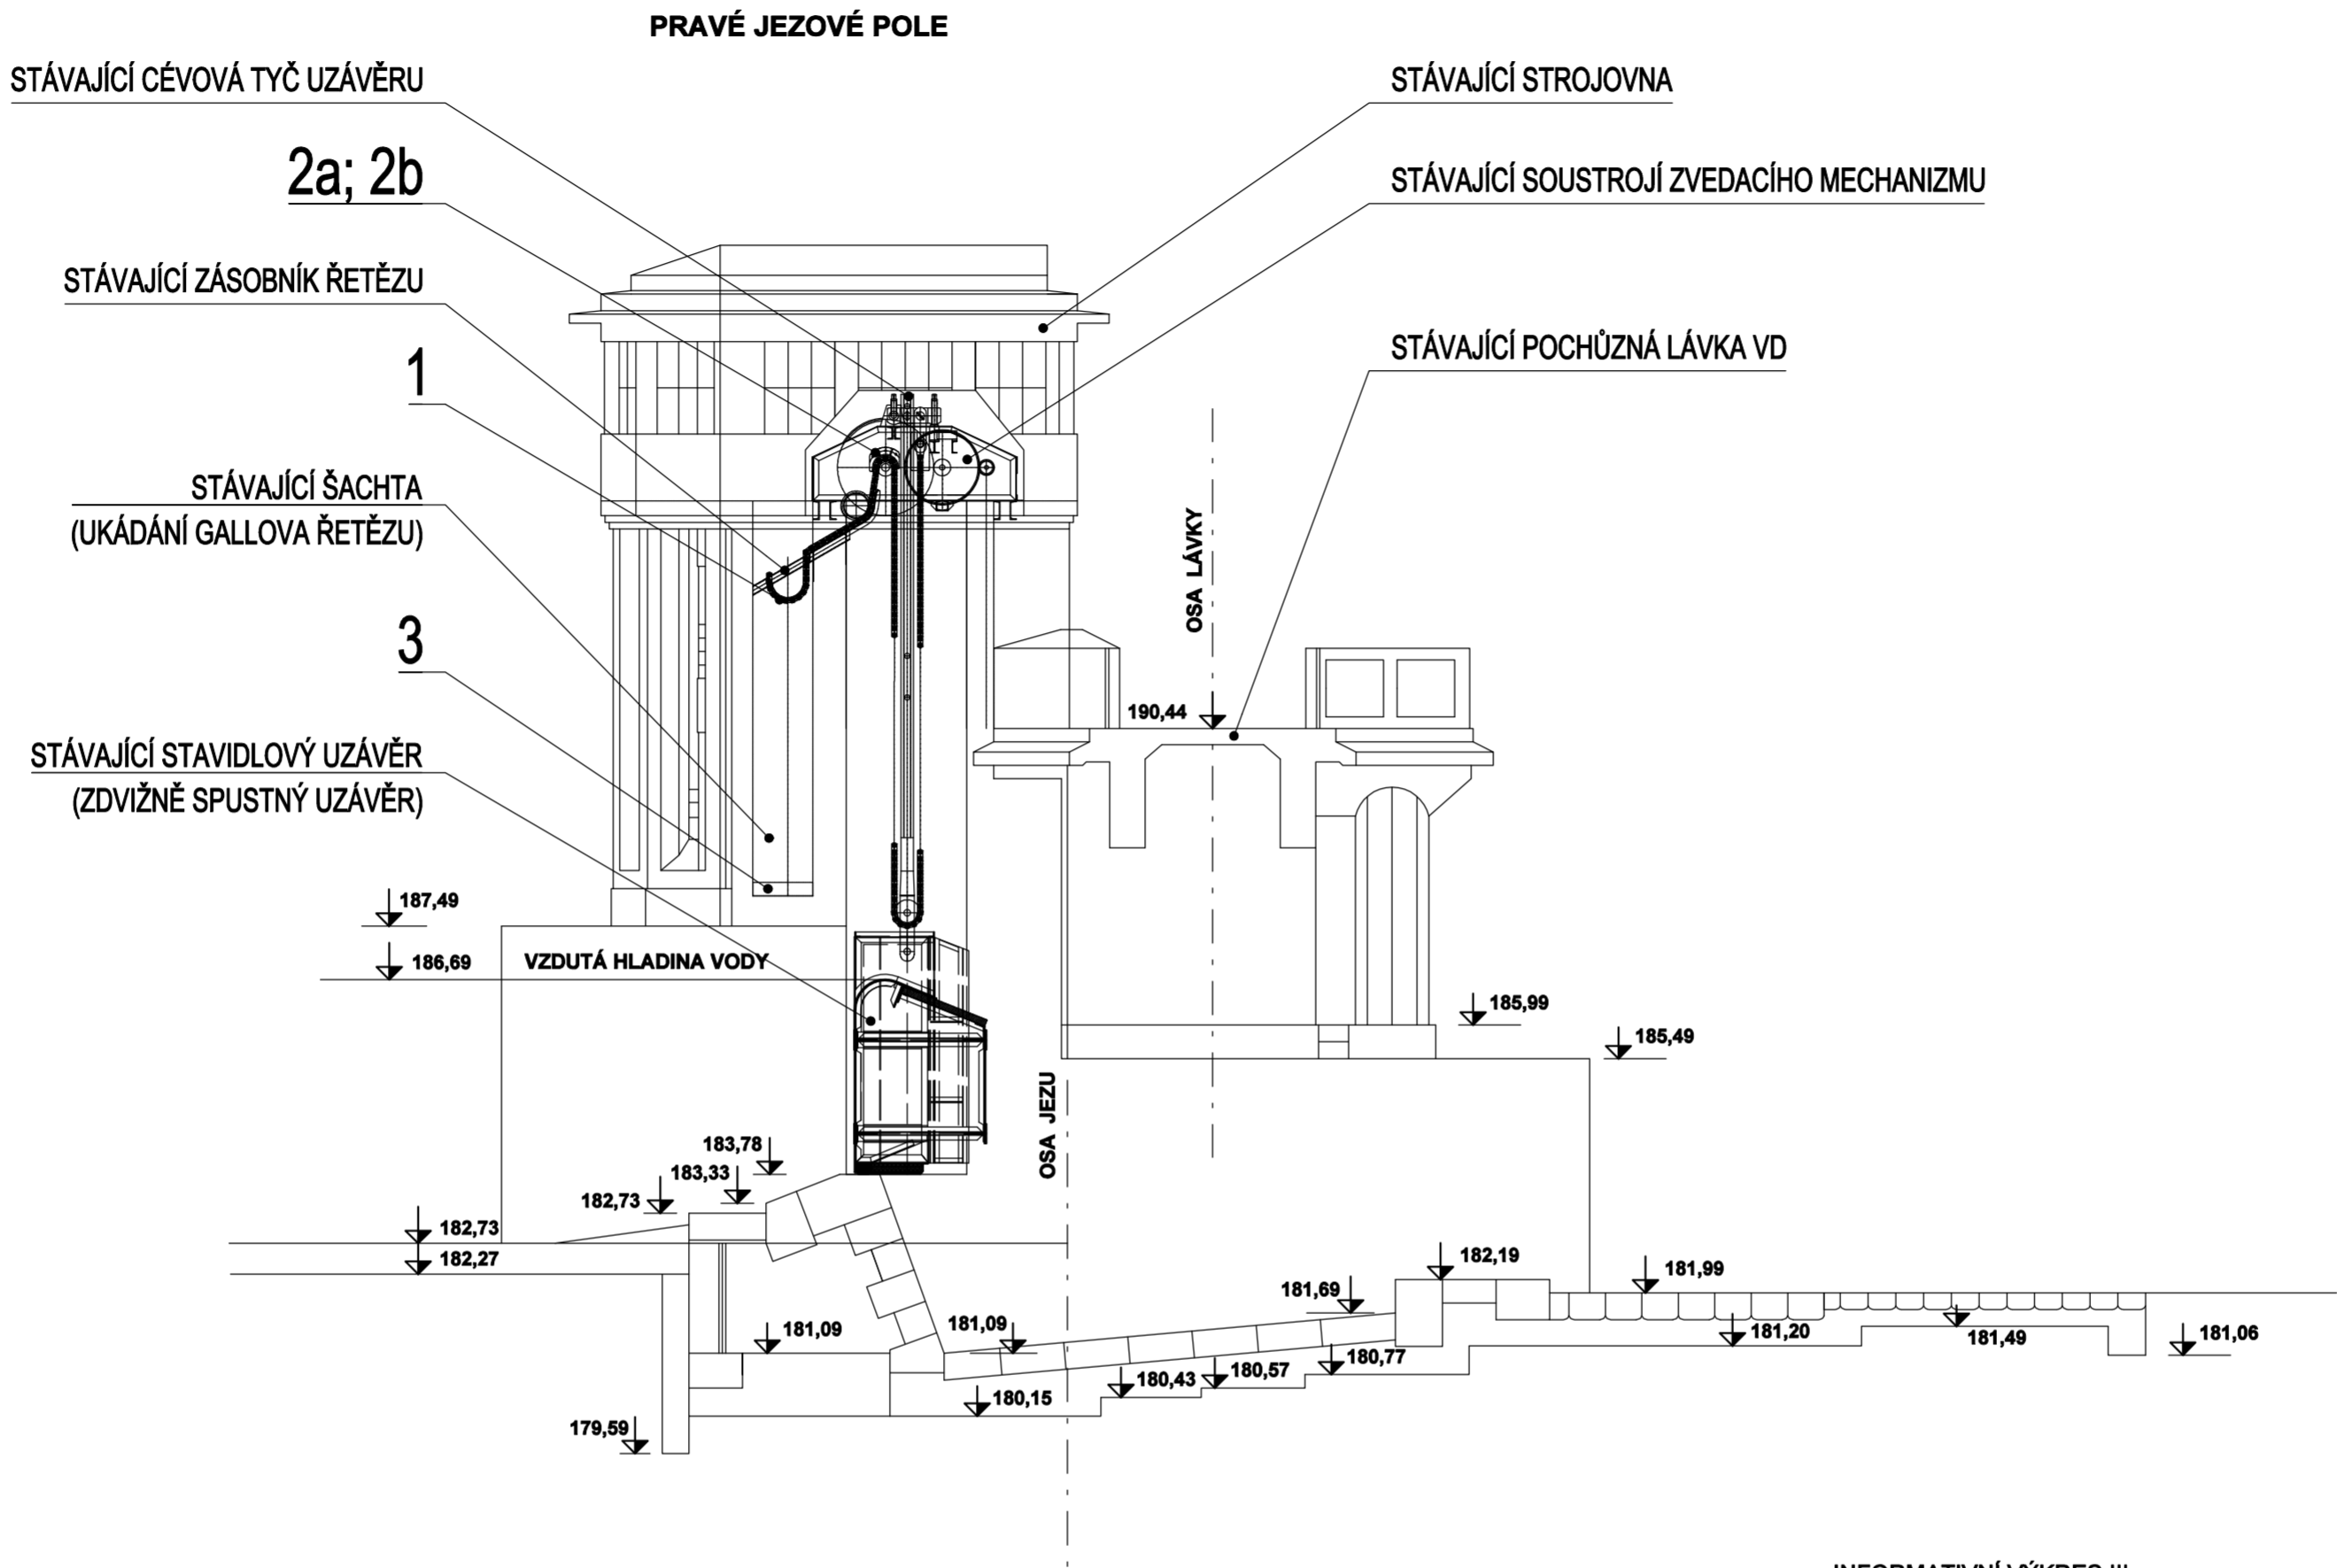
**INFORMATIVNÍ VÝKRES !!!**  
Po demontáži Gallova řetězu provede zhotovitel zaměření řetězu, pastorků, vodítek řetězu, ... a zpracuje výrobní dokumentaci.
