VÝKRES VÝZTUŽE PRAHU NAD VÝVAREM  
M 1:25

<div>MULTIAQUA s.r.o. VEVERKOVA 1343 500 02 HRADEC KRÁLOVÉ</div><div>ICO: 60113111 TEL. +420 498 500 359 DIČ: CZ60113111 WWW.MULTIAQUA.CZ</div></div>	
Ing. Ladislav Malý	Ing. Ladislav Malý	Ing. Lubor Dítě		
Kraj: Pardubický	Obec: Lukovna, Choteč, Dolní Ředice, Horní Ředice, Holice			
Investor: Povodí Labe, státní podnik, Víta Nejedlého 951, 500 03 Hradec Králové				
Ředický potok, Lukovna – Horní Ředice, rekonstrukce koryta, ř.km 0,0–11,7 SO 01 Lukovna, ř.km 0,0–0,278			Stupeň	DSJ
			Datum	březen 2020
			Zakázkové číslo	M20/015
			Formát	4 x A4
Výkres stupně ve dně SO 01			Měřítko:	Číslo přílohy:
			1:100	D.01.7
Předložená dokumentace je duševním vlastnictvím firmy Multiaqua s.r.o., Hradec Králové

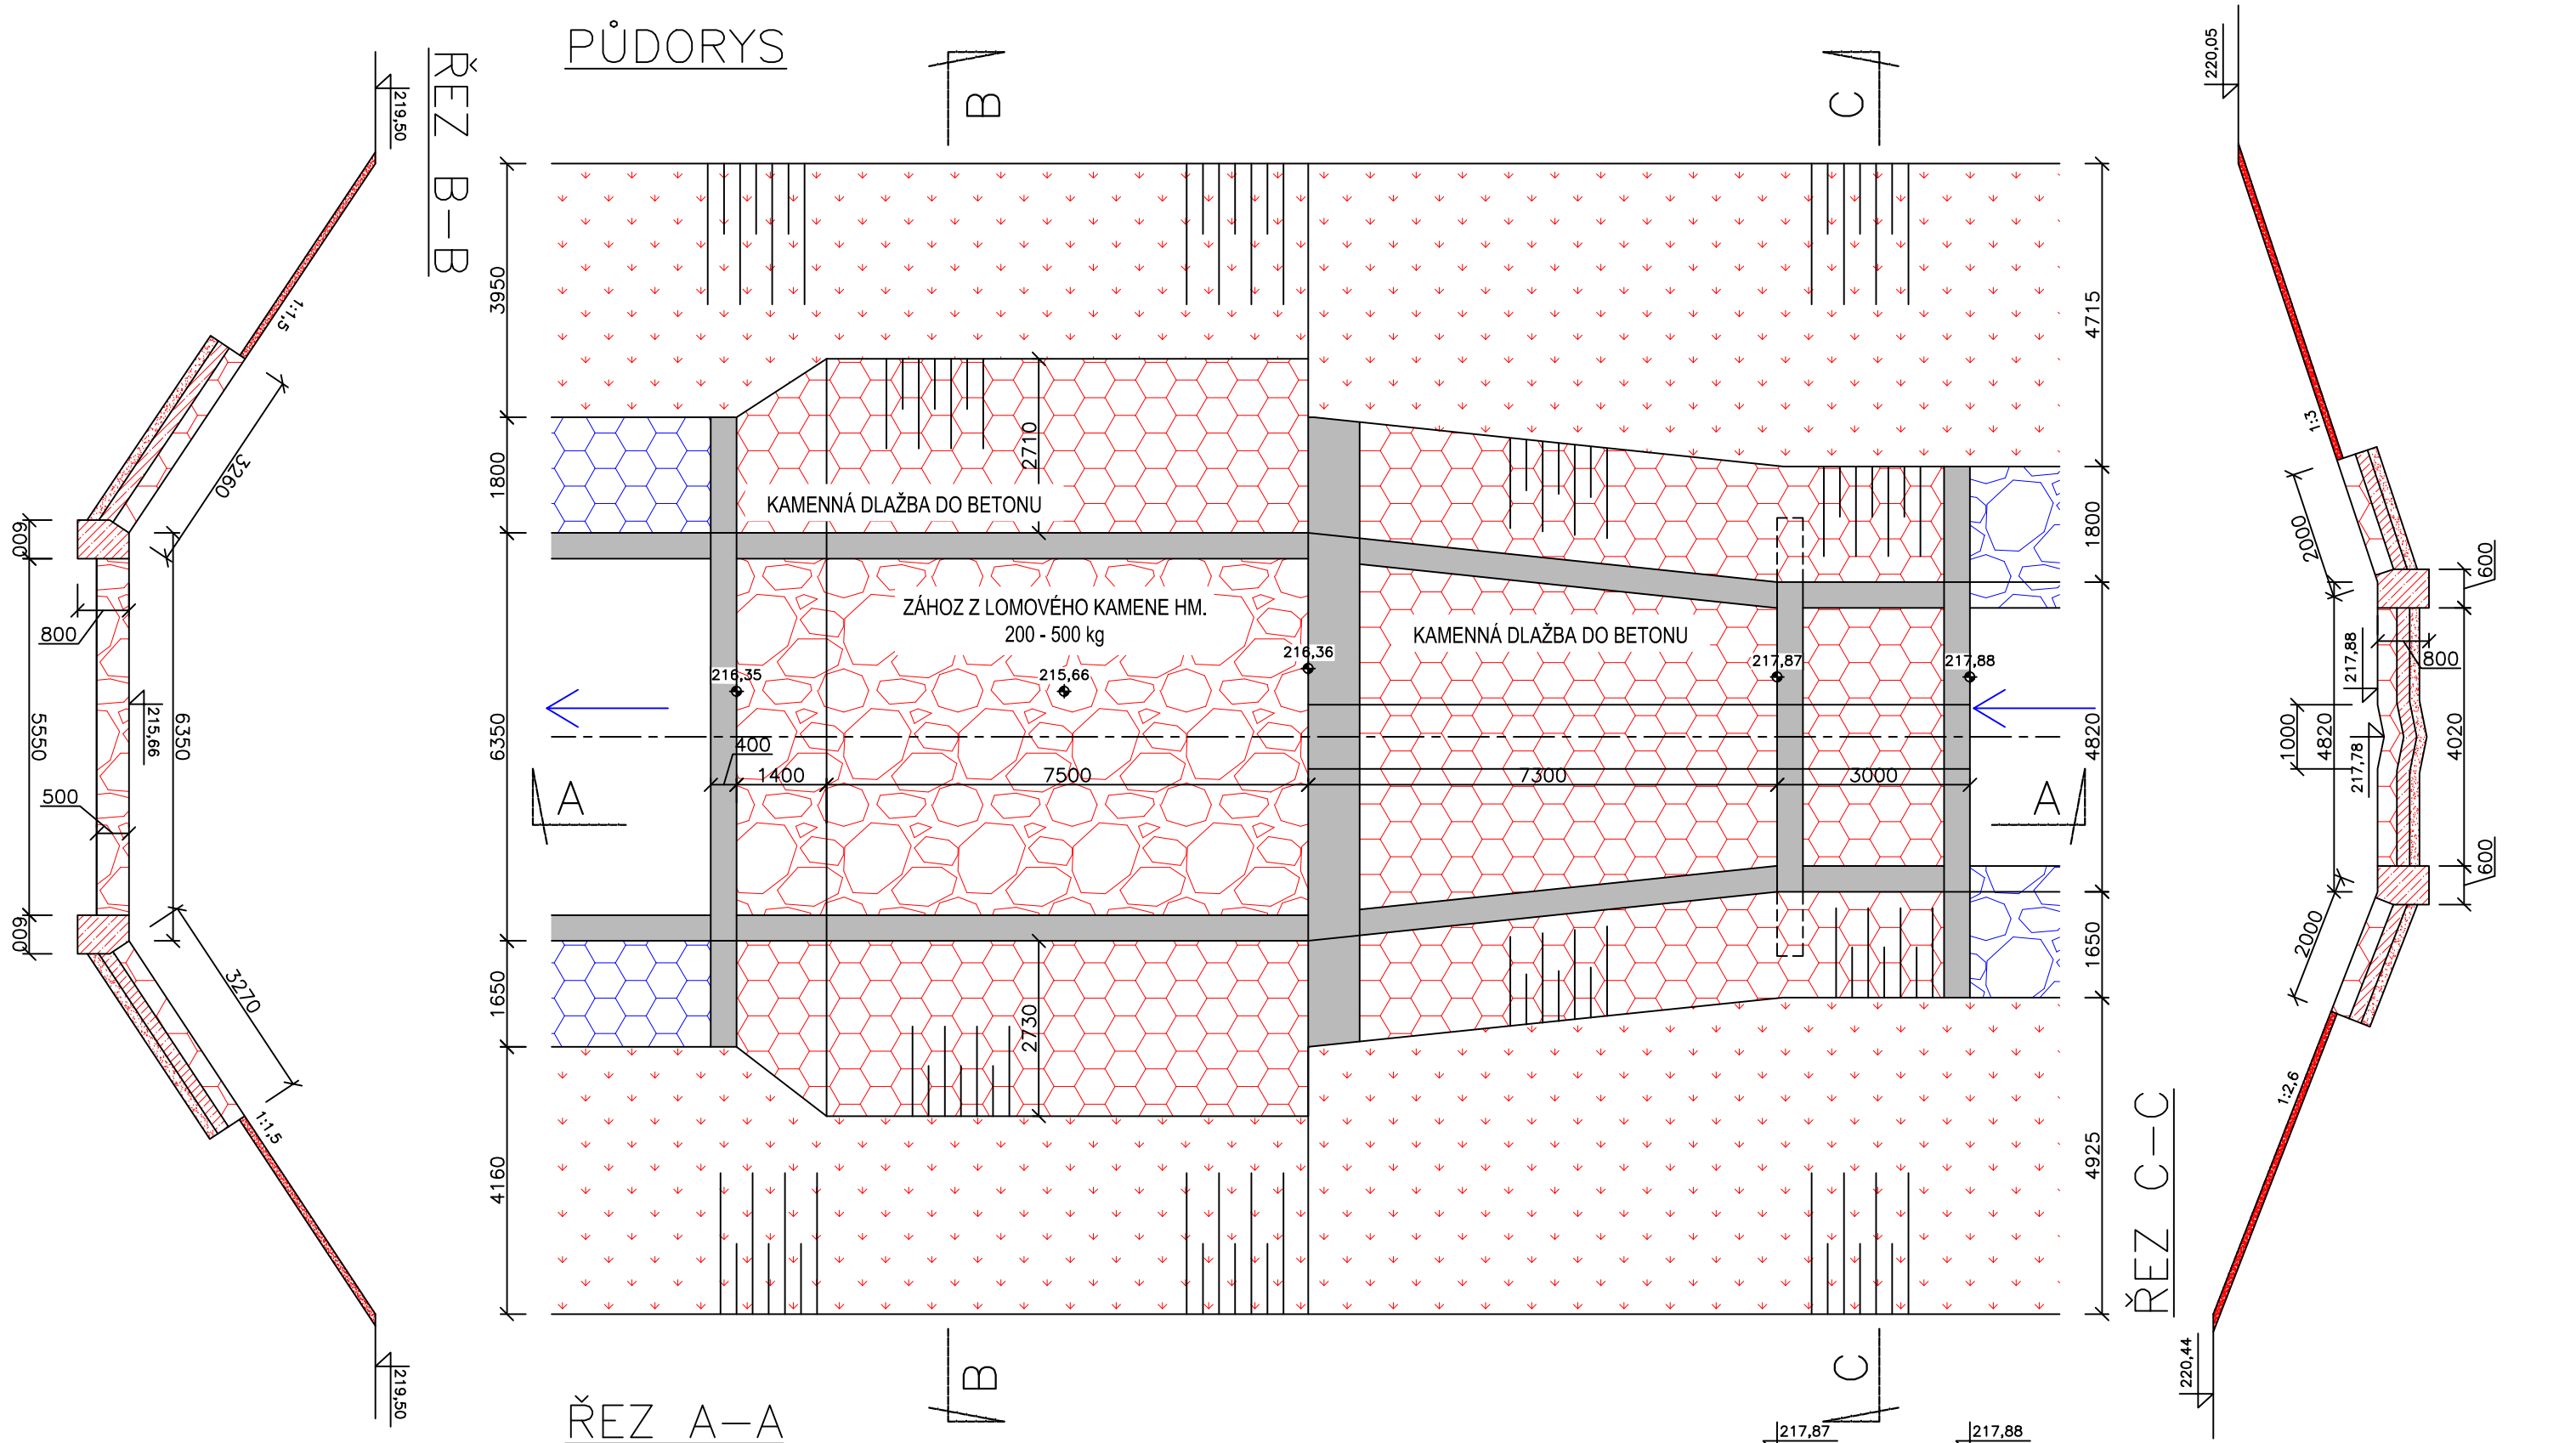
OCEL 10 505 (R)  
MIN. KRYTÍ 50 mm  
MIN. PŘESAHY PODÉLNÉ VÝZTUŽE 500 mm

Ve výkresu není zakresleno příložené pažení po obou stranách příčných prahů.  
Příčné prahy nad stupněm ve dně jsou z prostého betonu bez výztuže.
