ODP. PROJEKTANT	VYPRACOVAL	IČ: 070 934 97	MORAVIA PROJEKT s.r.o. Mírová 607 739 32 Řepiště	
ING. TOMÁŠ KUBALA	ING. TOMÁŠ KUBALA	Tel. 608 116 969		
		tomas.kubala@moraviaprojekt.cz		
INVESTOR: Povodí Odry, státní podnik, Varenská 3101/49, 701 26 Ostrava			FORMÁT	7xA4
NAZEV AKCE: <b>DEMOLICE PILY, 02.060 OPATŘENÍ V ÚSEKU BRANTICE, OHO, STAVBA Č. 5882</b>			STUPEŇ	ODSTR. STAVBY
			DATUM	09/2020
			Č. ZAKÁZKY	7/2020
MÍSTO STAVBY: <b>PARC. Č. st. 416/1, 410/11, 410/12, K.Ú. BRANTICE</b>			MĚŘÍTKO	
			ČÍSLO VÝKRESU	<b>1</b>
TECHNICKÁ ZPRÁVA

a) **Popis technologického postupu bouracích prací a odstranění technických nebo technologických zařízení**

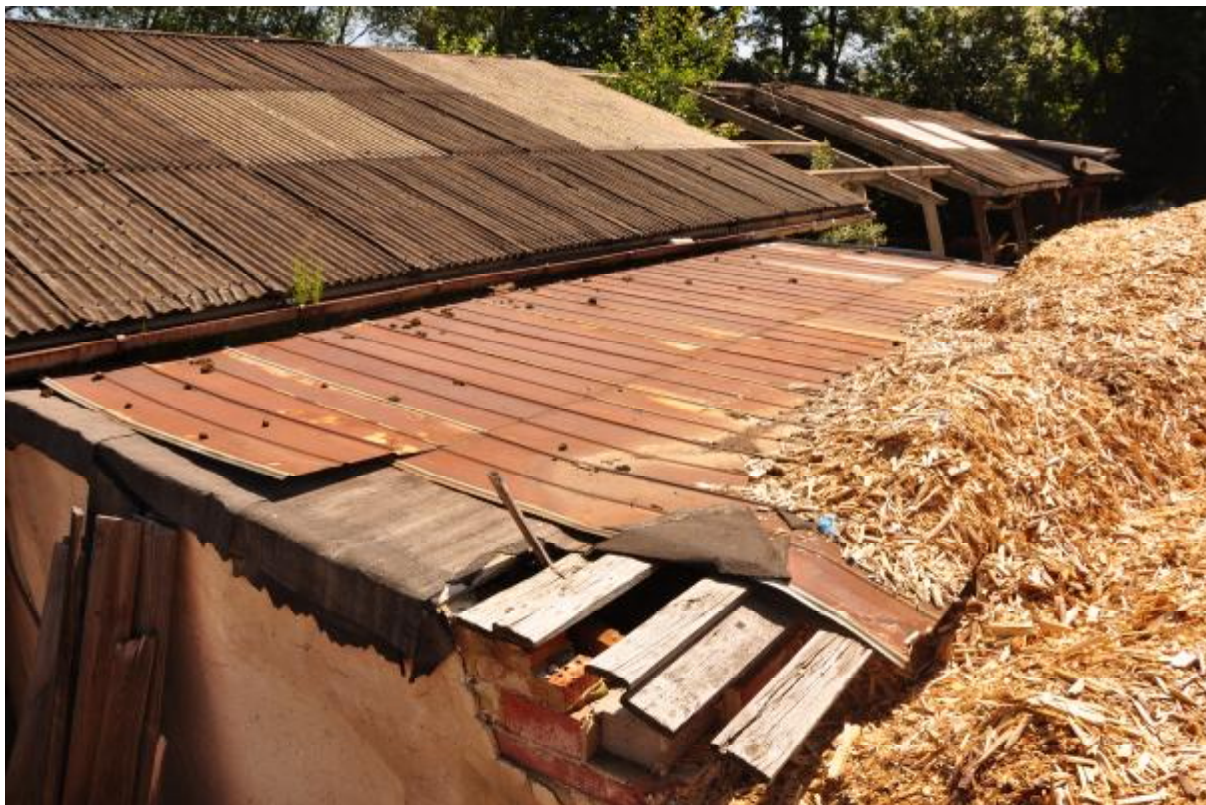
*Pohled na objekt od západu (v popředí skladovací objekt jiného vlastníka, který není předmětem demolice a nutno jej ponechat)*

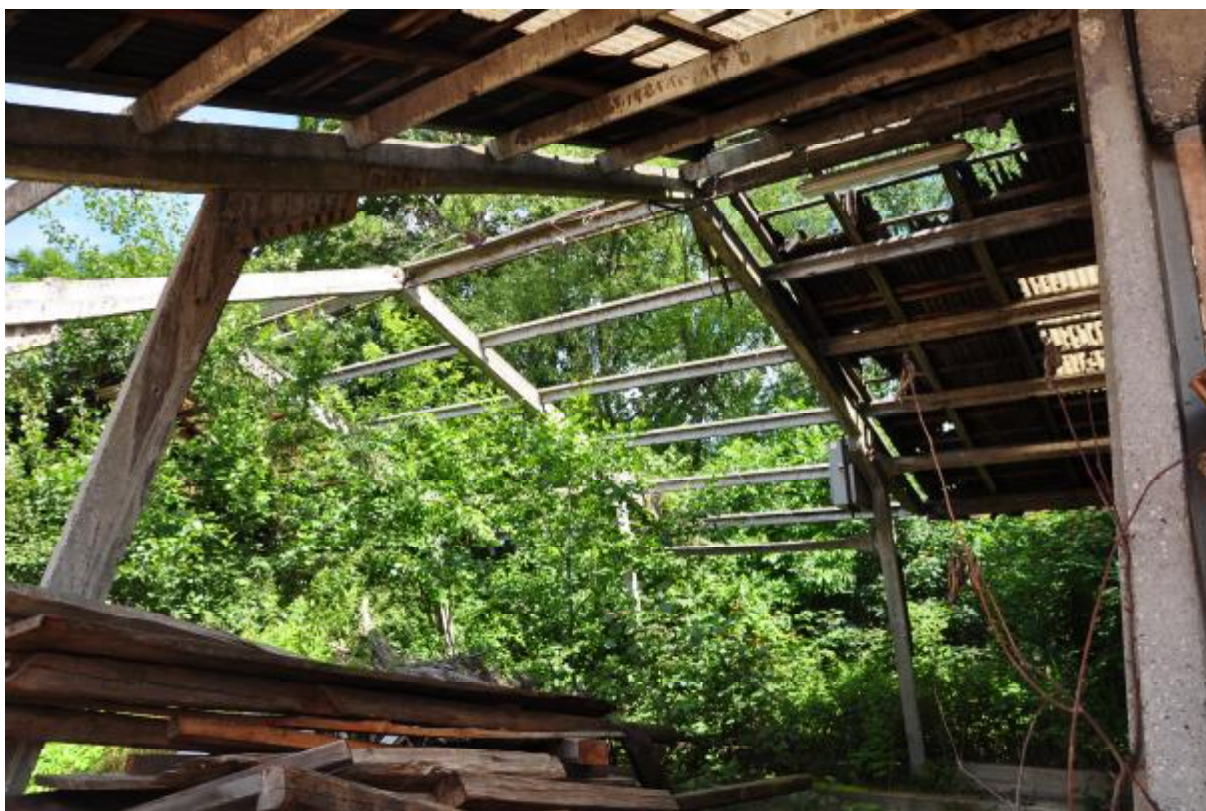
*Nosná konstrukce objektu*

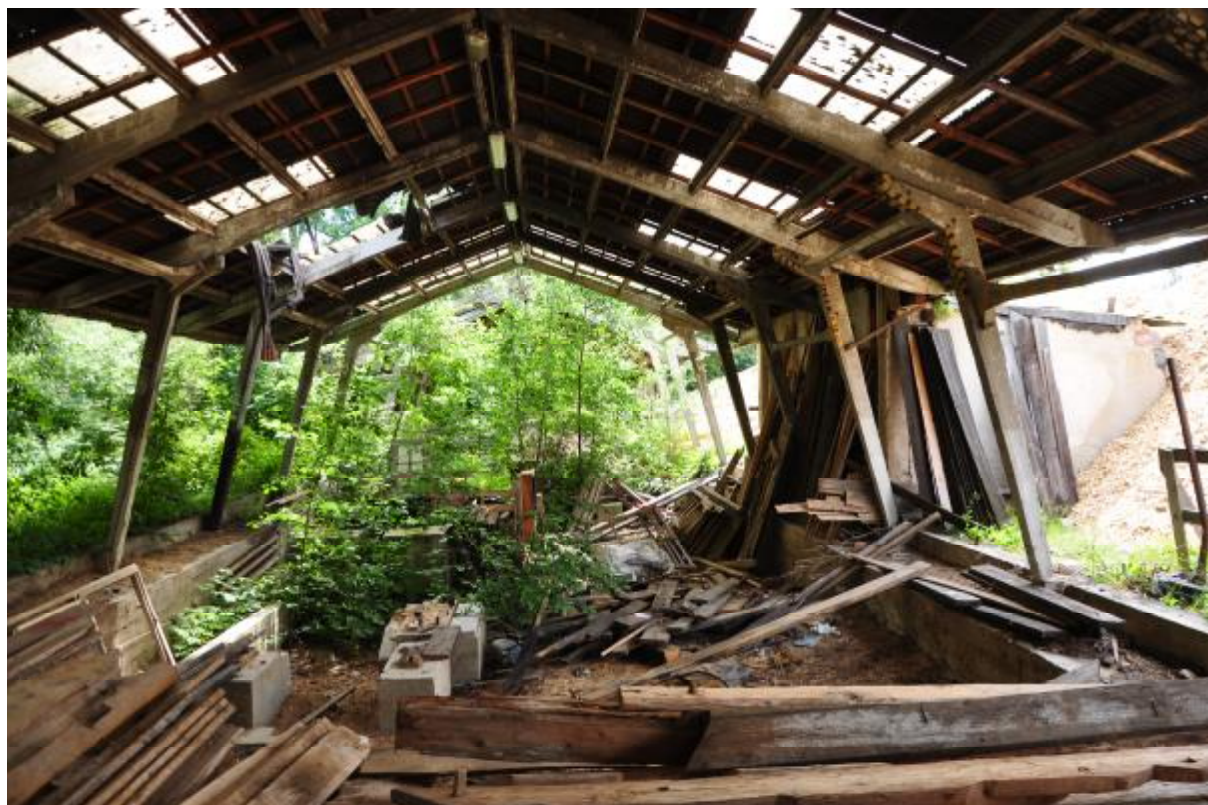
*Nosná konstrukce objektu*

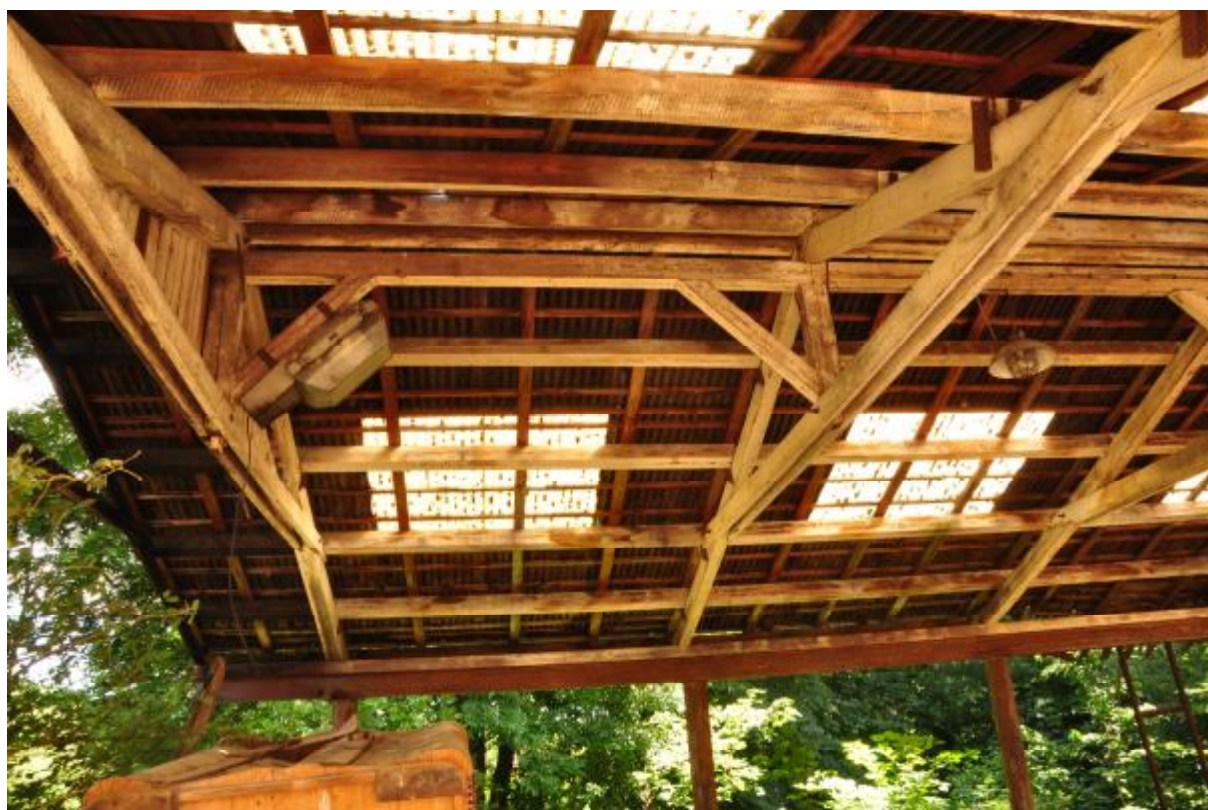
*Nosná konstrukce objektu*

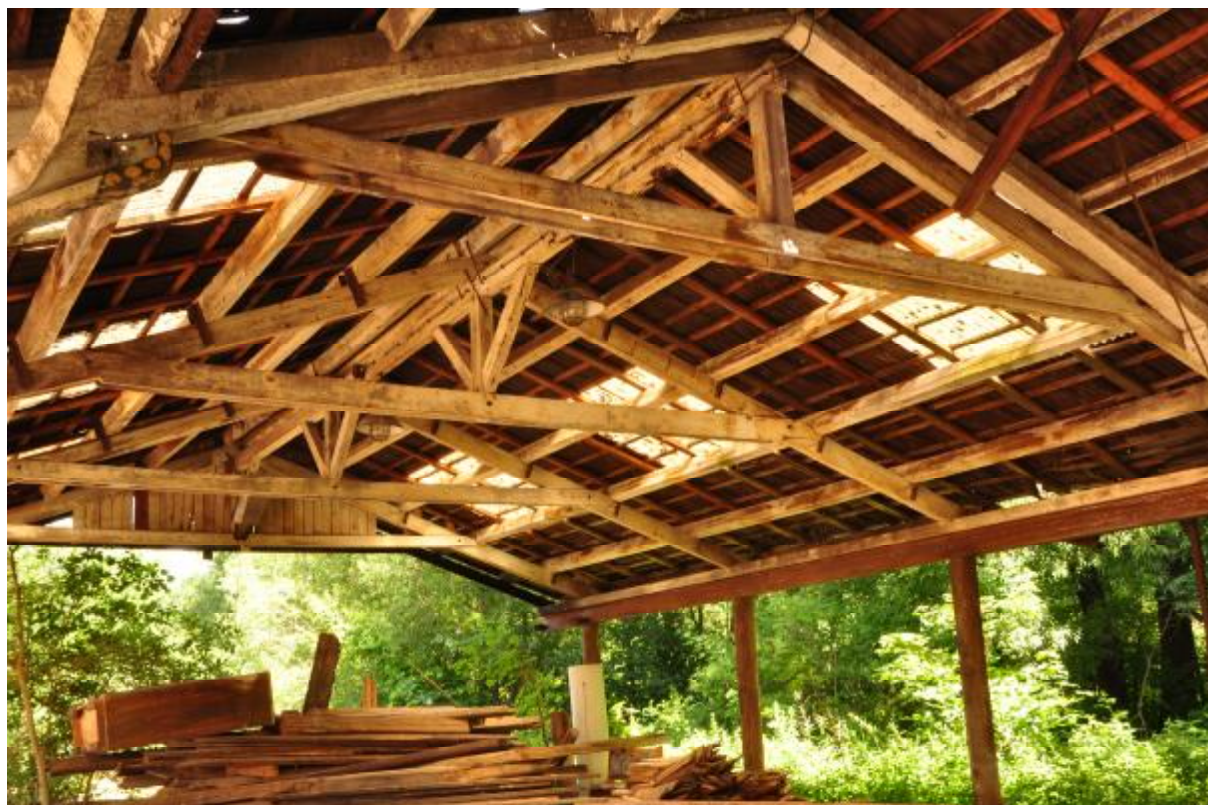
*Nosná konstrukce objektu*

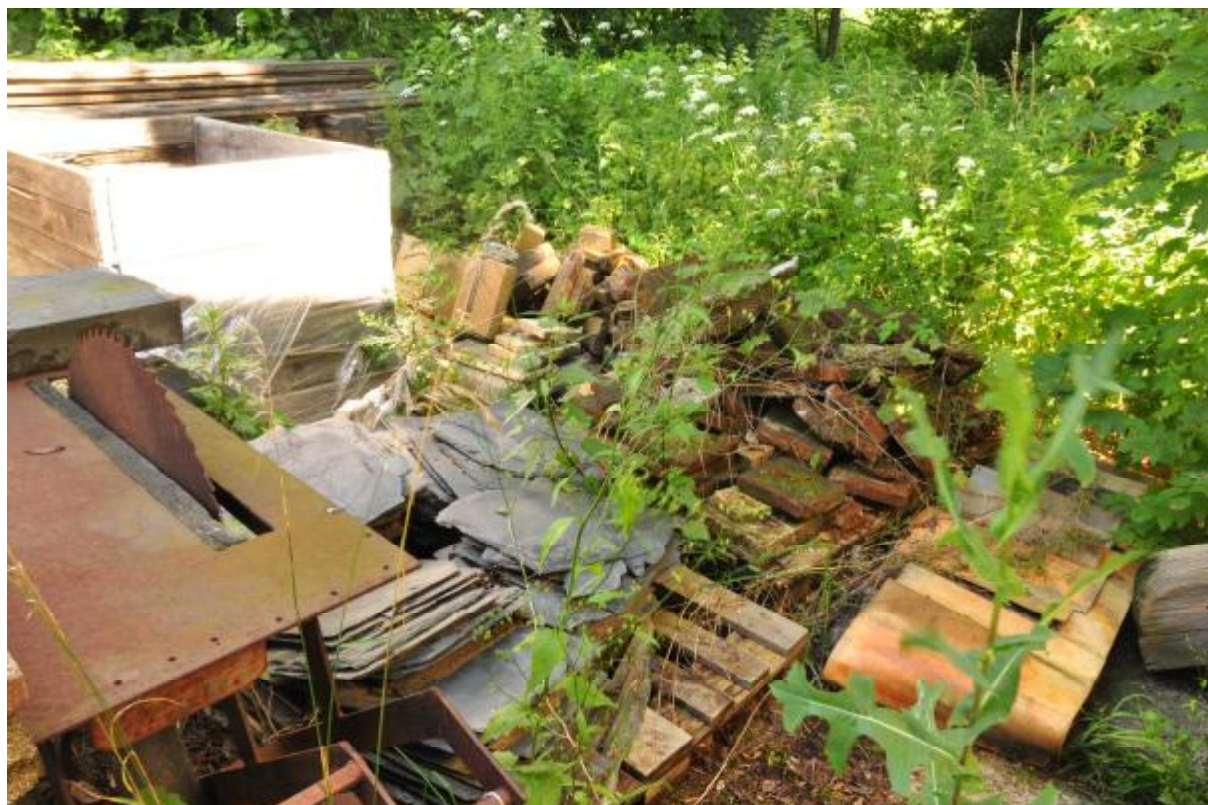
*Materiál určený k odvezení*

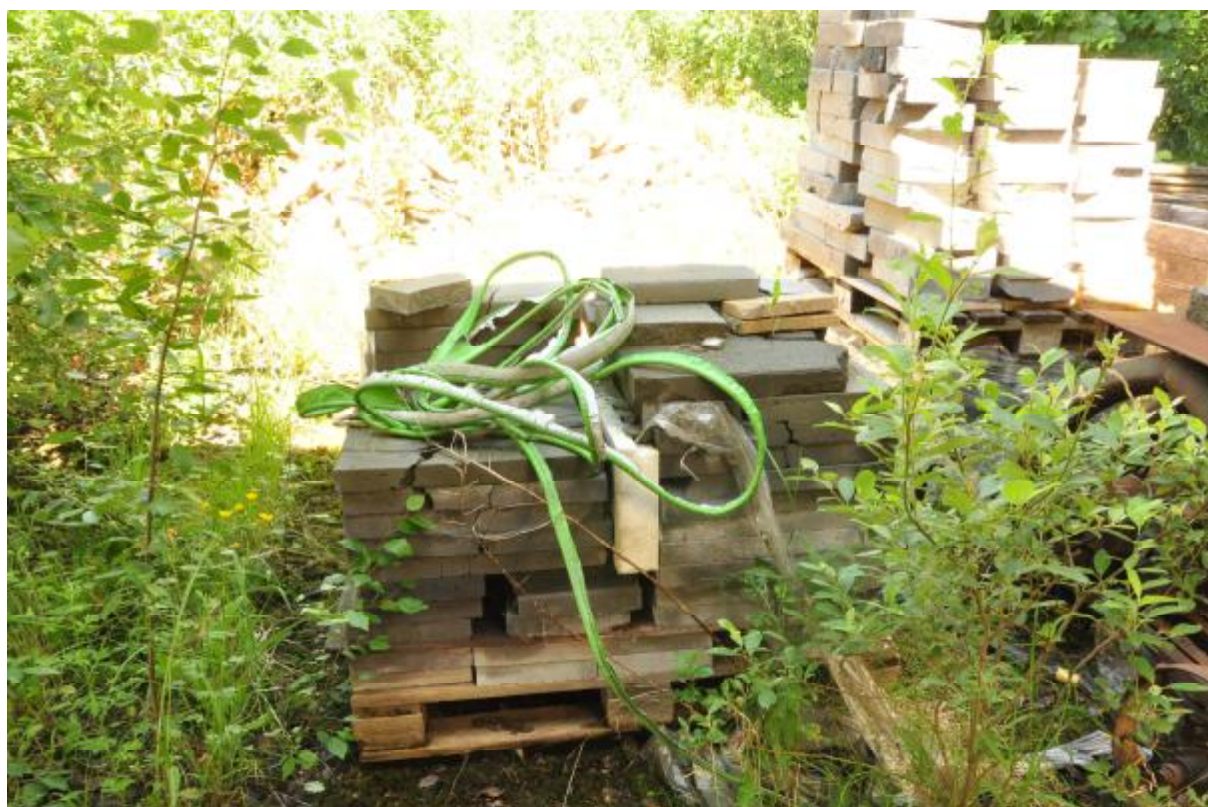
*Materiál určený k odvezení*
