**Posudek břehového porostu na pravém břehu
vodního toku Labe v ř. km 812,250
k.ú. Kyškovice**

**Povodí Labe, státní podnik, OPVZ
referát vodohospodářského plánování a ekologie
02/2020**

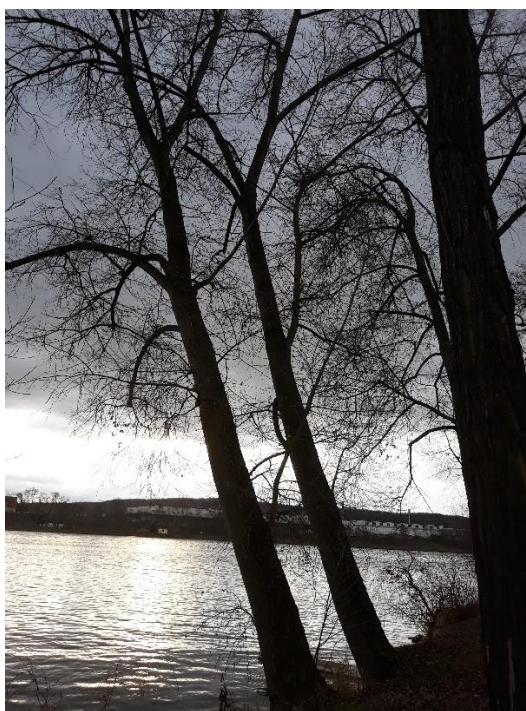
Topoly jsou výrazně vychýlené z osy růstu.

Na základě vizuálního posouzení topolů kanadských v prostoru rekreačních objektů byly **ke kácení navrženy 4 stromy**. Topoly jsou v senescentním věku, mají zhoršenou vitalitu a především zhoršenou stabilitu. Stromy jsou výrazně vychýlené z osy růstu, dochází u nich k prosychání kosterních větví a k jejich následnému zlomu. **Možným pádem kosterních větví, případně vyvrácením celého stromu hrozí riziko úrazu osob pohybujících se v daném prostoru.** Topoly byly vyhodnoceny z hlediska stability a provozní bezpečnosti jako rizikové pro své okolí.

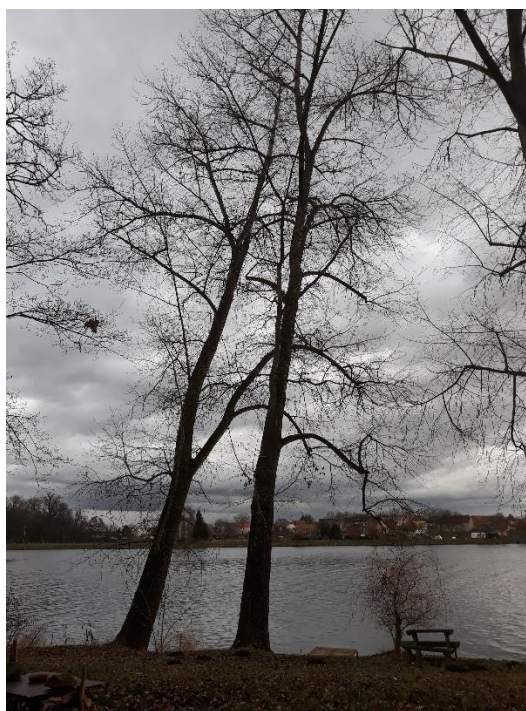
V prostoru pod topoly je odpočinková zóna.

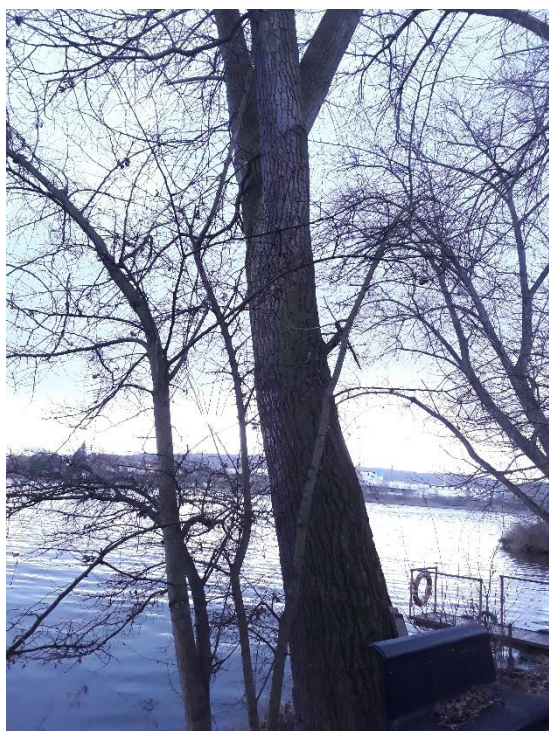
Topol č. 4 nahradí dřeviny z podrostu.

Výsadba bude provedena ve vzniklé proluce po smýcených topolech č. 1 a č. 2 v úrovni původní linie mezi pařezy odstraněných topolů na stabilní břehovou hranu. V místě po smýcených topolech č. 3 a č. 4 náhradní výsadba provedena nebude, stromy nahradí náletové dřeviny z podrostu.

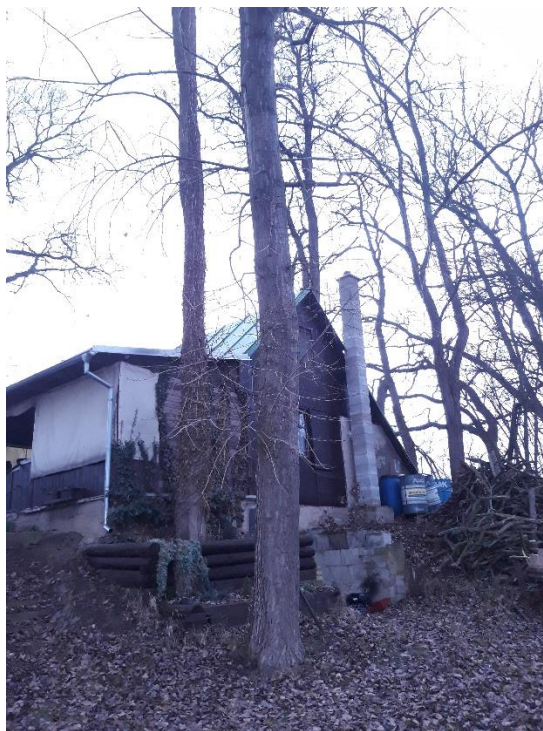
Topol situovaný v blízkosti rekreačního objektu.
