Zodpovědný pracovník	Vypracoval		
Ing. Milan Bartolšic	Ing. Jan Varadinec		
Investor: Povodí Moravy, s.p., Dřevařská 11, 60200 Brno			
Akce: <b>Úprava záchytné nádrže nad VD Koryčany</b>		Formát	
		Datum	říjen 2020
		Číslo stavby	
Příloha: S005 – REKONSTRUKCE VÝPUSTNÉHO OBJEKTU LB NÁDRŽE <b>PREFA SCHODIŠTĚ - ZADÁVACÍ VÝKRES</b>		Měřítko 1:50 1:25	Číslo přílohy <b>D.1.1.b.13.2</b>

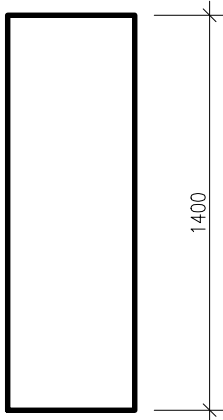
DETAIL STUPNĚ č.1

CELKEM 26ks
