# SEDIMENTAČNÍ PROSTOR NA VTOKU

<b>OKRES:</b>	ZNOJMO	
<b>KRAJ:</b>	JIHOMORAVSKÝ	
<b>INVESTOR:</b>	POVODÍ MORAVY, s.p.	
<b>AKCE:</b>	<p><b>Leska, ř. km 0,145 - 1,176, Dobšice, oprava koryta</b></p>	<b>PROJEKTANT:</b> ING. BALÁŽOVIC <b>VED.PROJEKTANT:</b> ING. DVORÁK <b>STUPEŇ PD:</b> DOS <b>MĚŘÍTKO:</b> 1:50 <b>DATUM:</b> 05/2021
<b>OBSAH:</b>	<p><b>SEDIMENTAČNÍ PROSTOR</b></p>	<b>PRÍLOHA Č.:</b> D.2

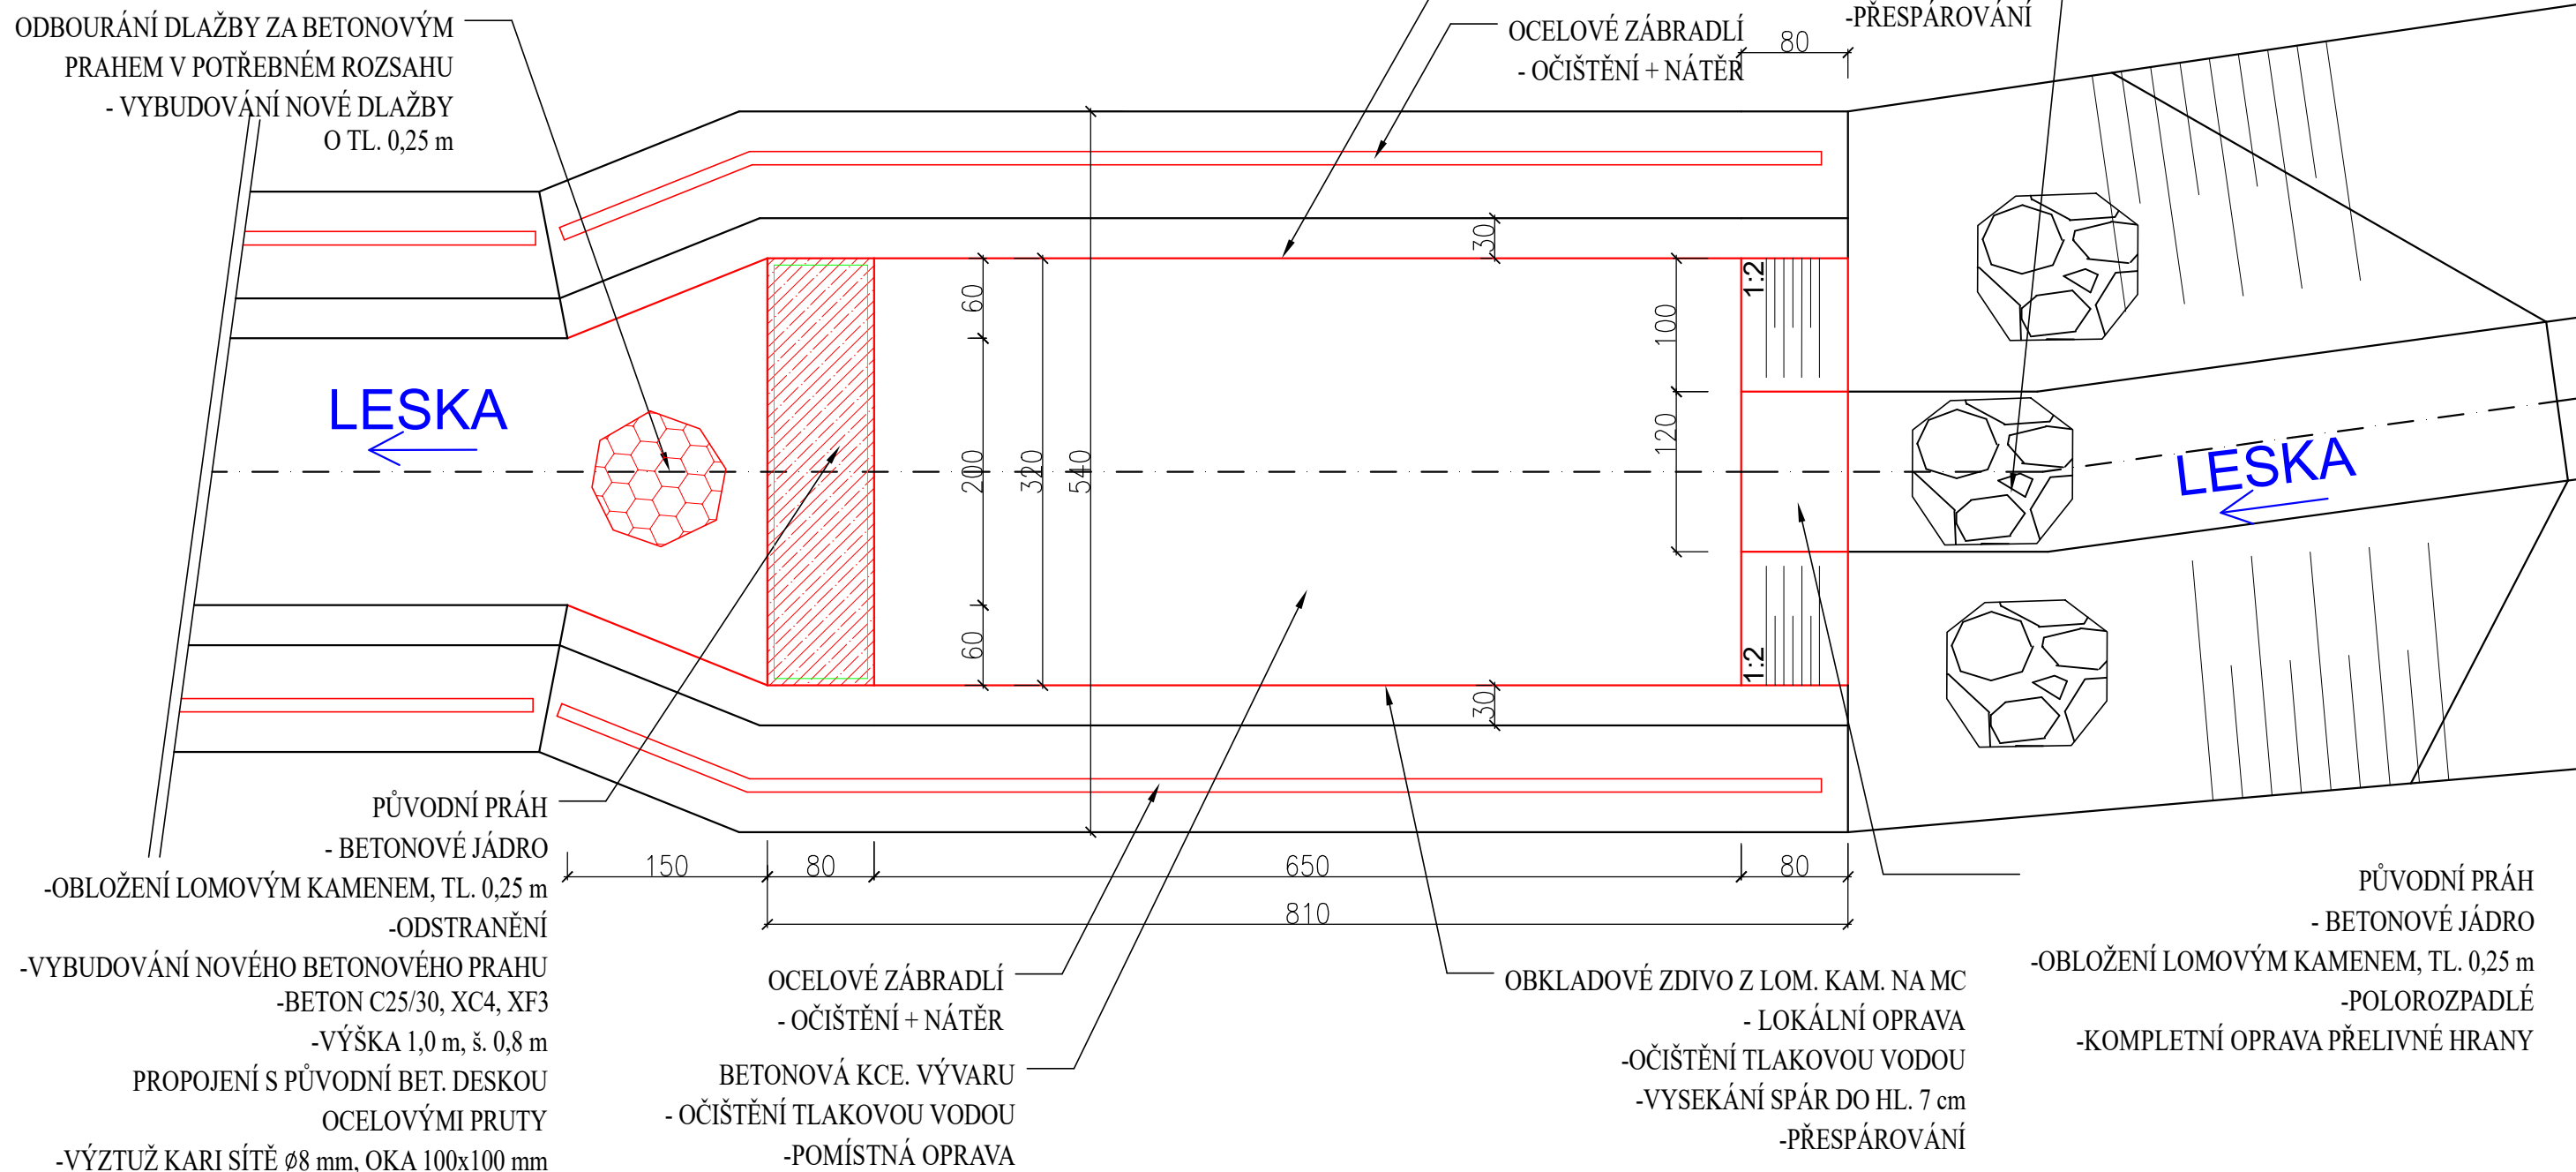
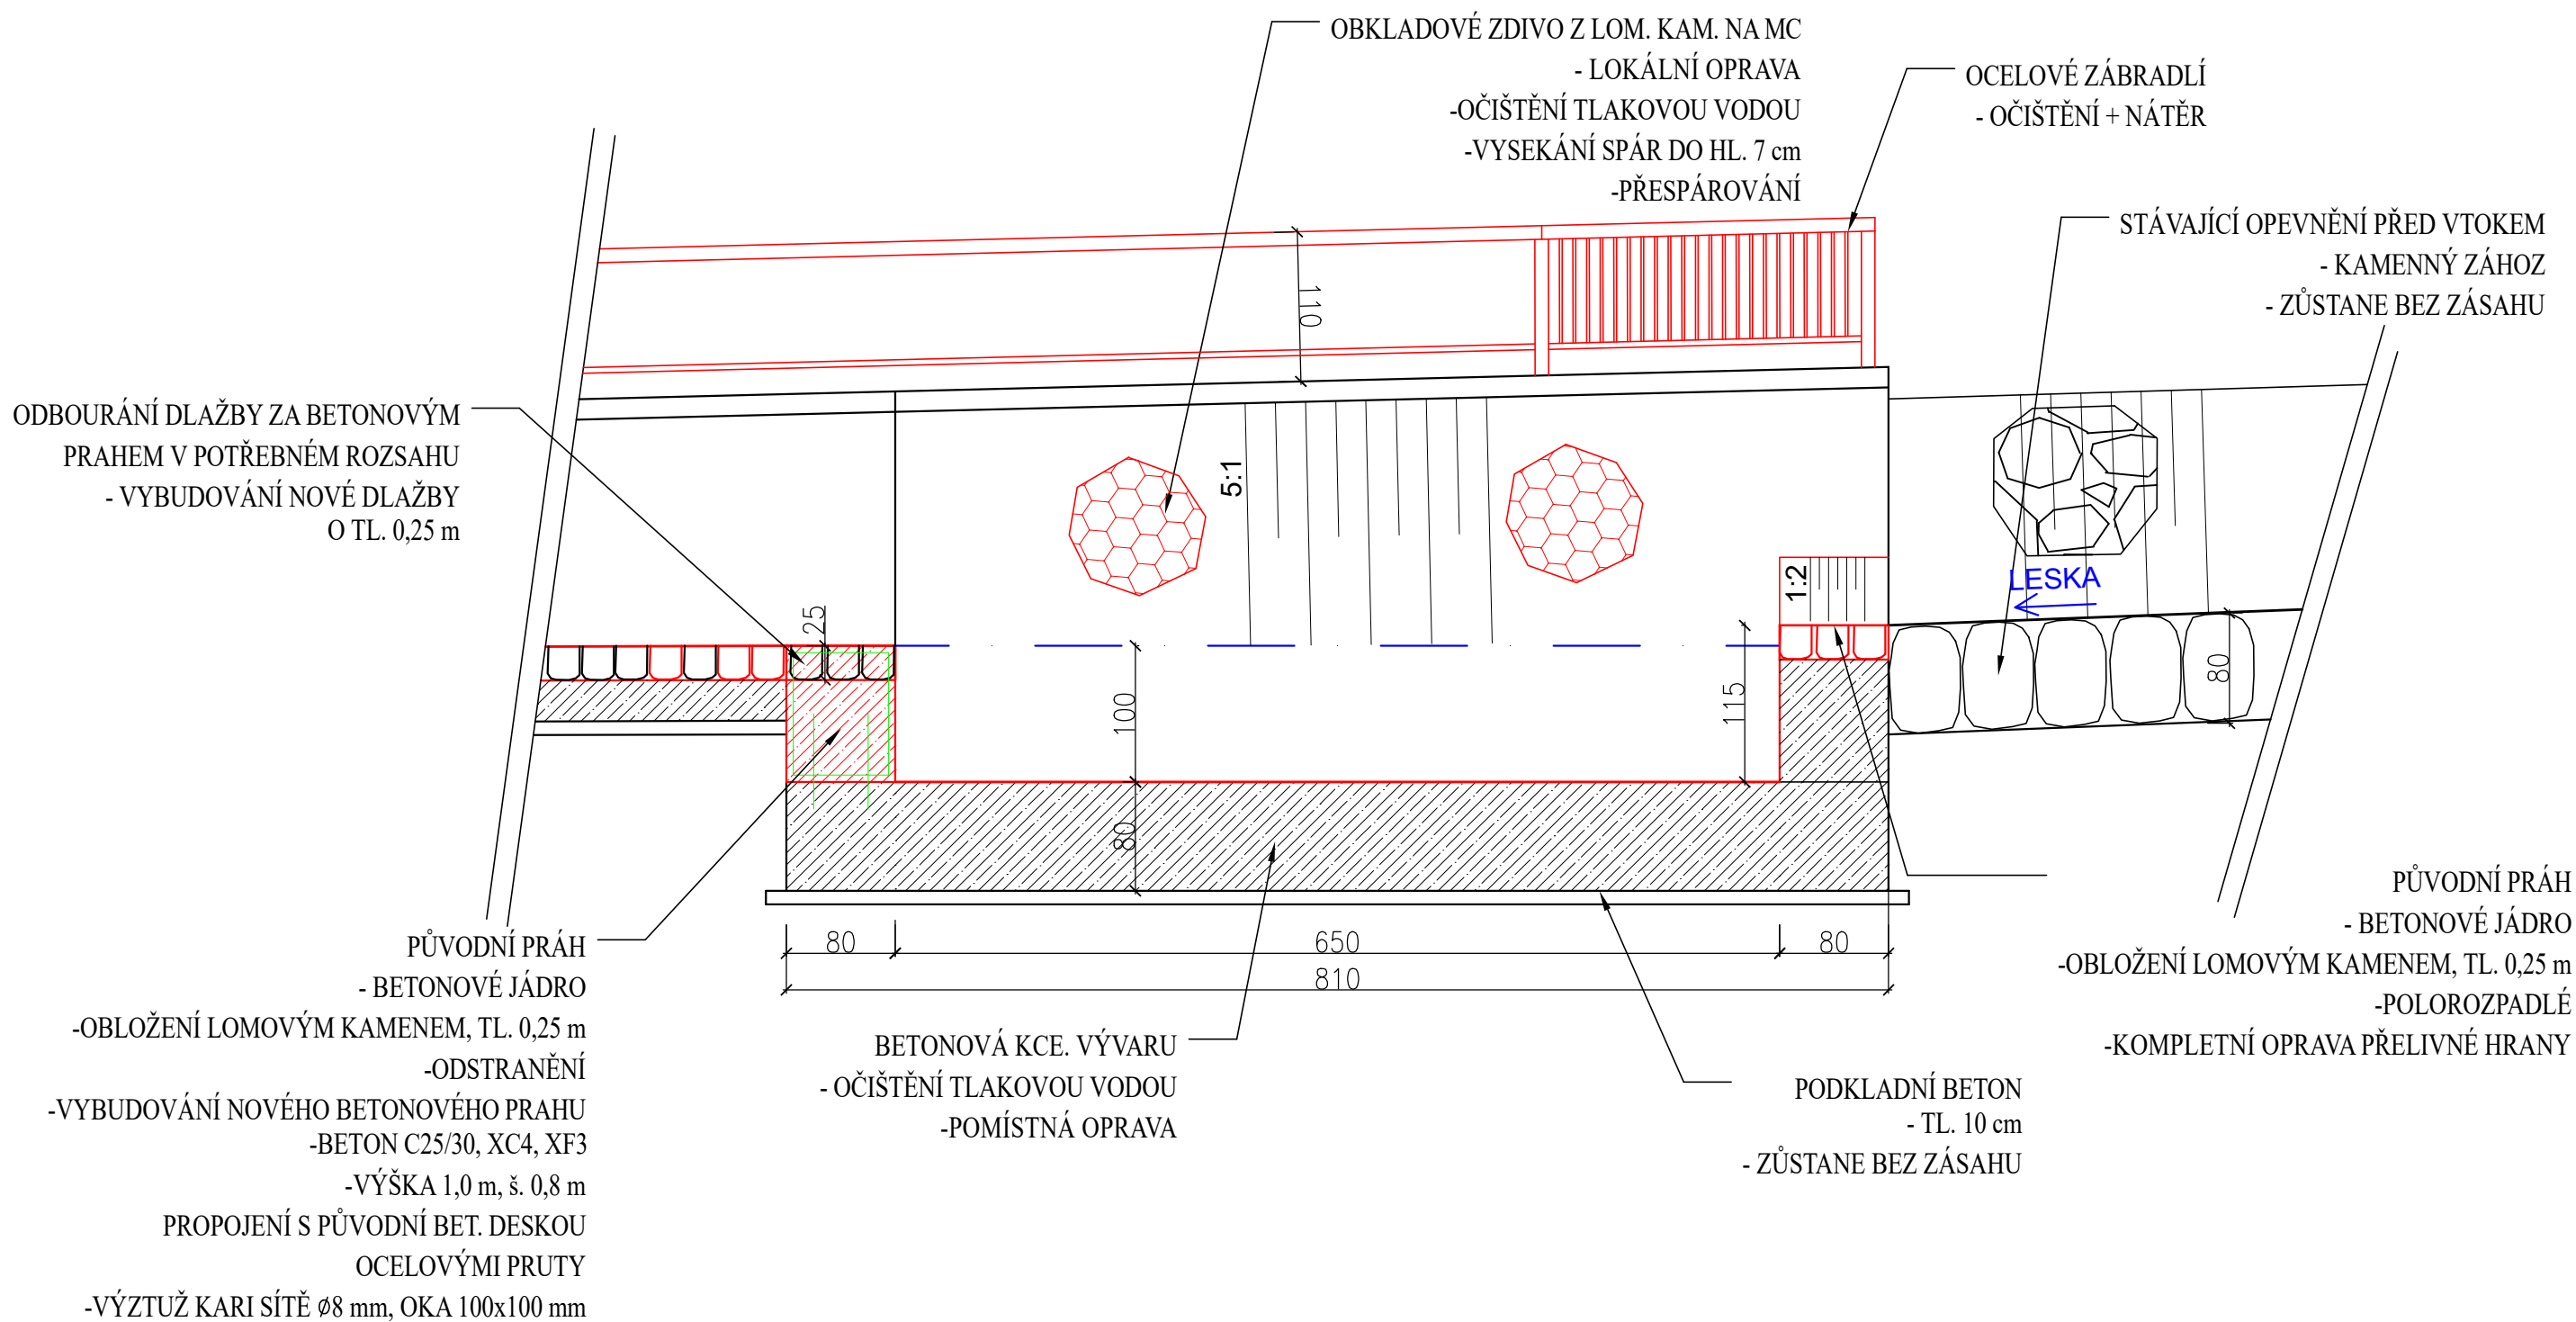
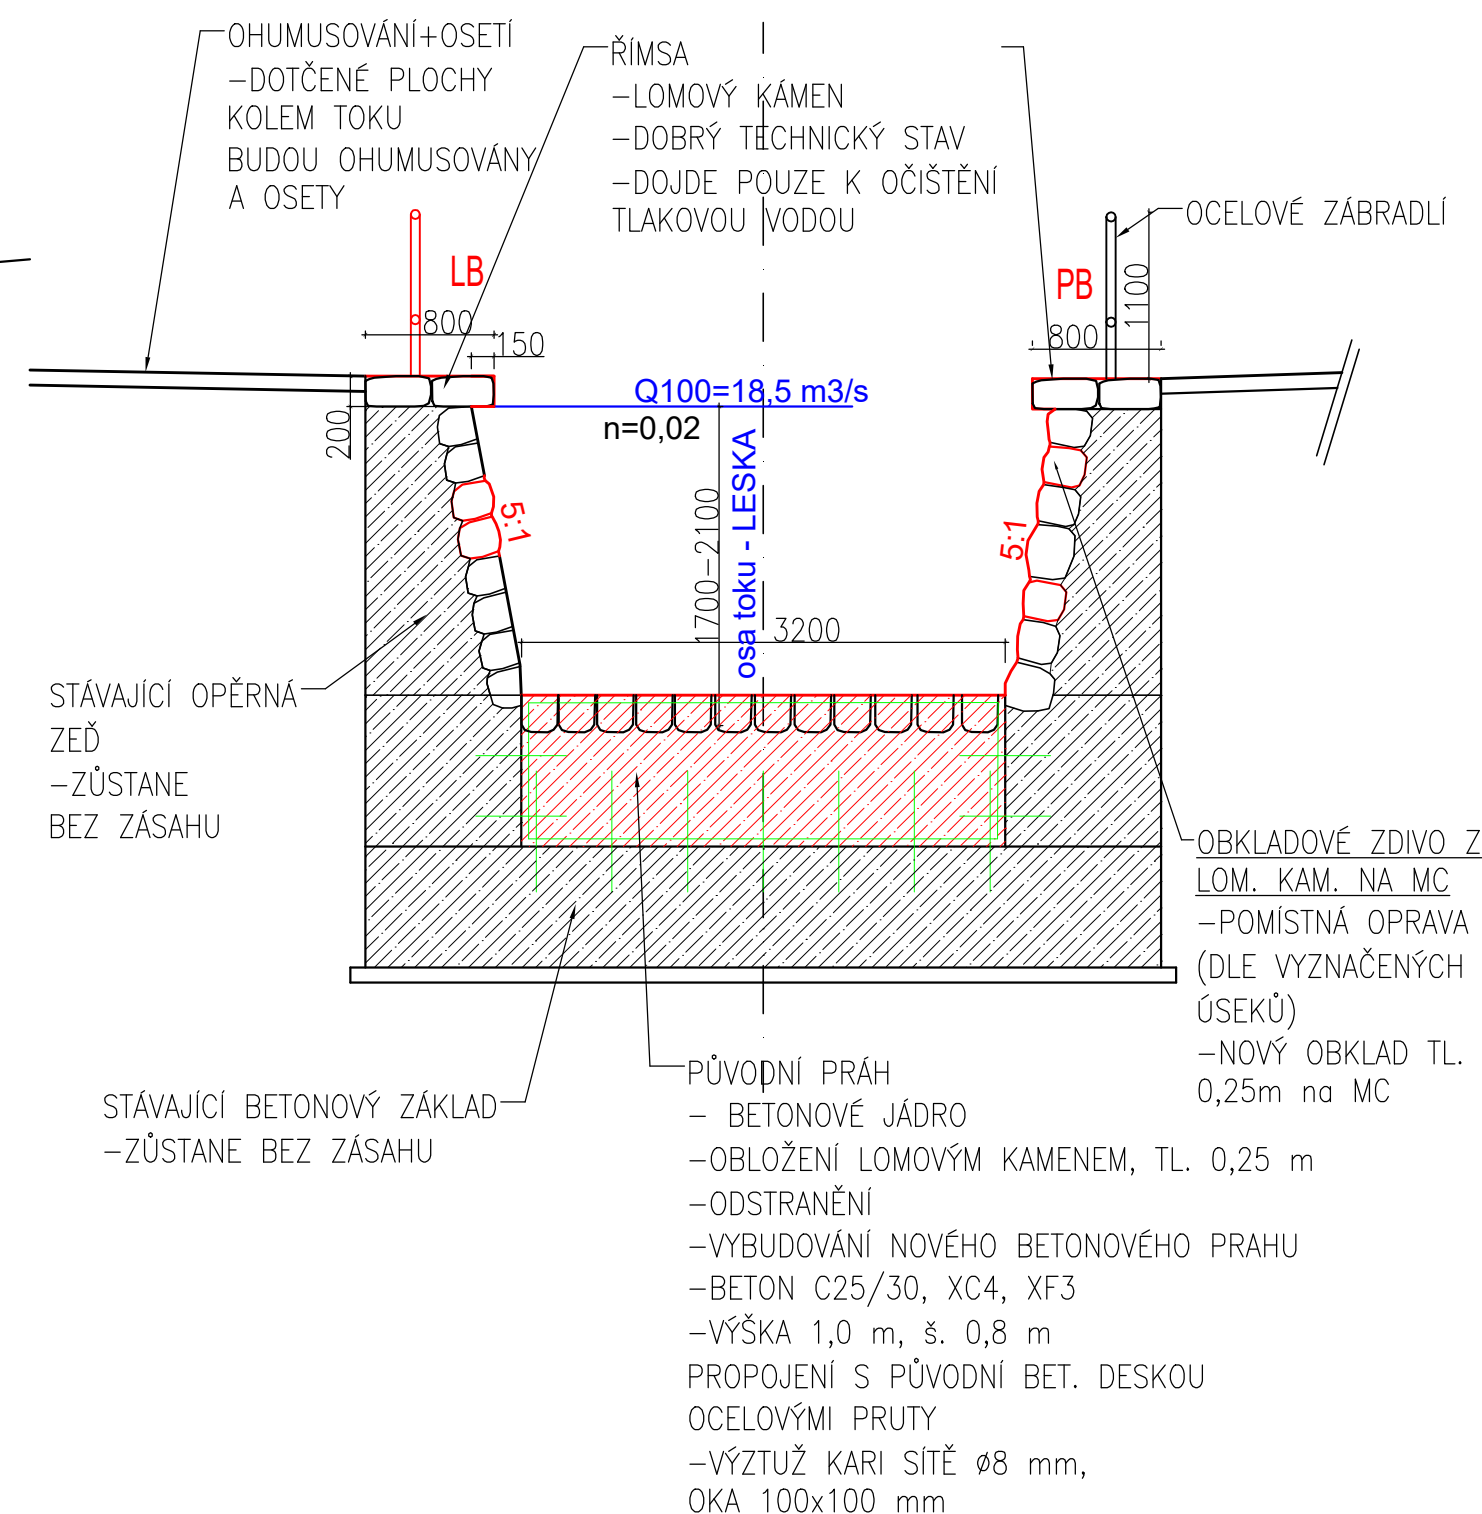
## M 1:50
