Průvodní a technická zpráva k akci: „Údržba břehového porostu VVT Rožnovská Bečva v k.ú. Rožnov pod Radhoštěm“

Datum: prosinec 2021

Název akce:	„Údržba břehového porostu VVT Rožnovská Bečva v k.ú. Rožnov pod Radhoštěm“
Katastrální území:	Rožnov pod Radhoštěm
Kraj:	Zlínský
ORP:	Agentura ochrany přírody a krajiny ČR, SCHKO Beskydy
Vodní tok (IDVT):	VVT Rožnovská Bečva (IDVT10100102)
Správce toku:	Povodí Moravy, s.p., závod Horní Morava, provoz Valašské Meziříčí

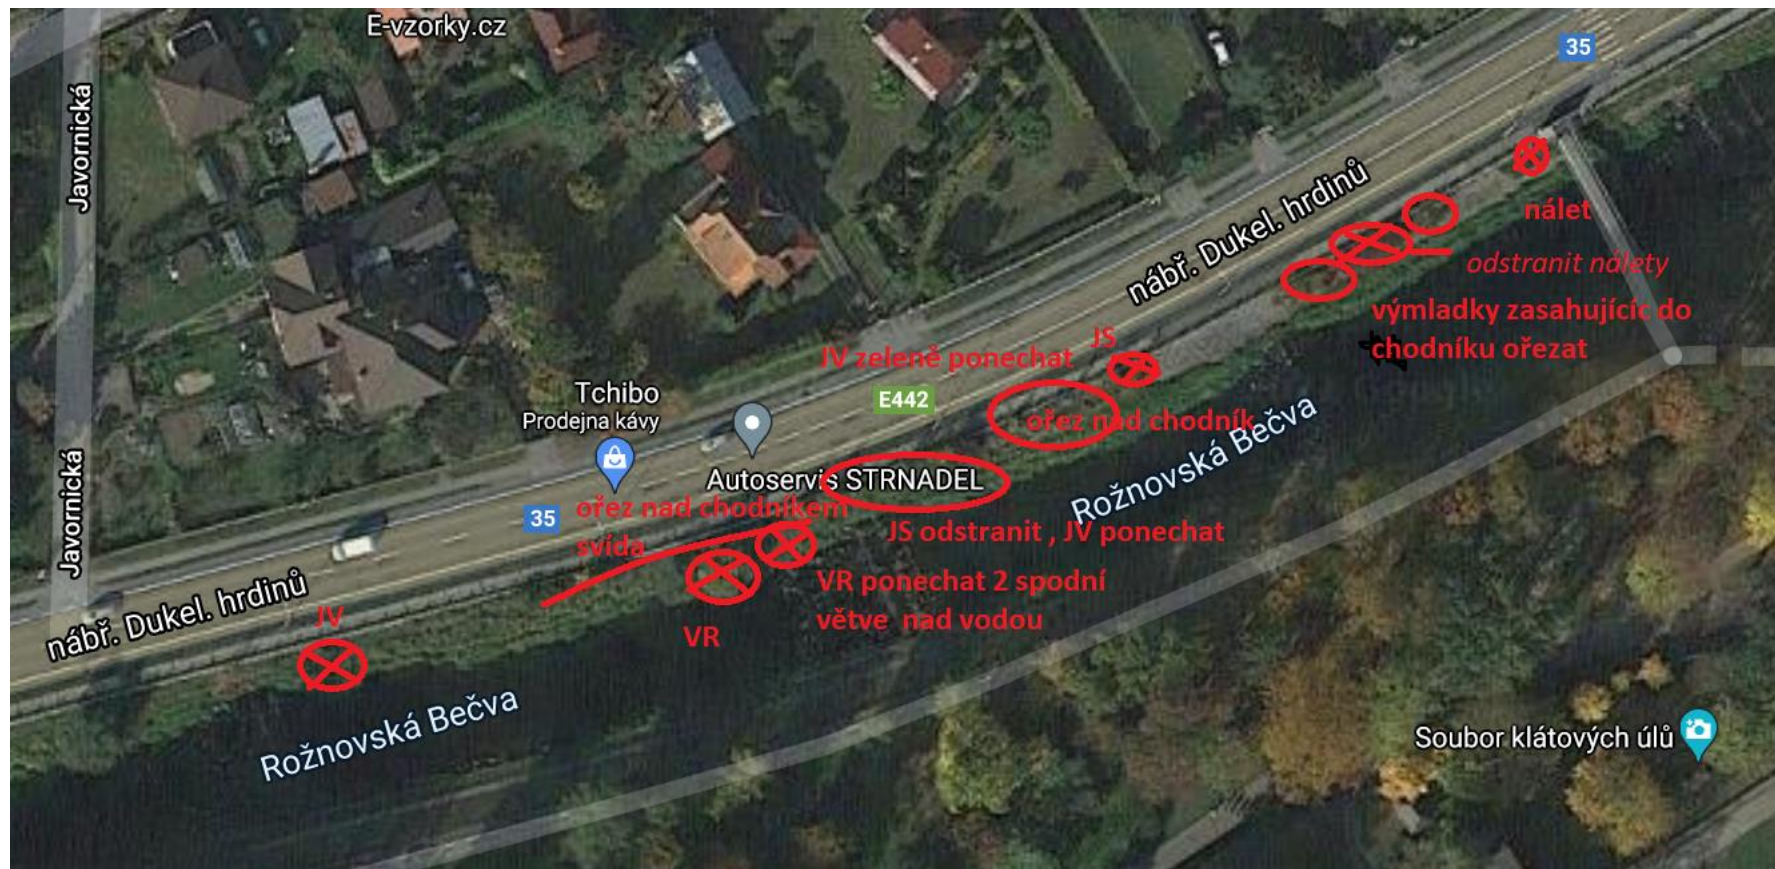
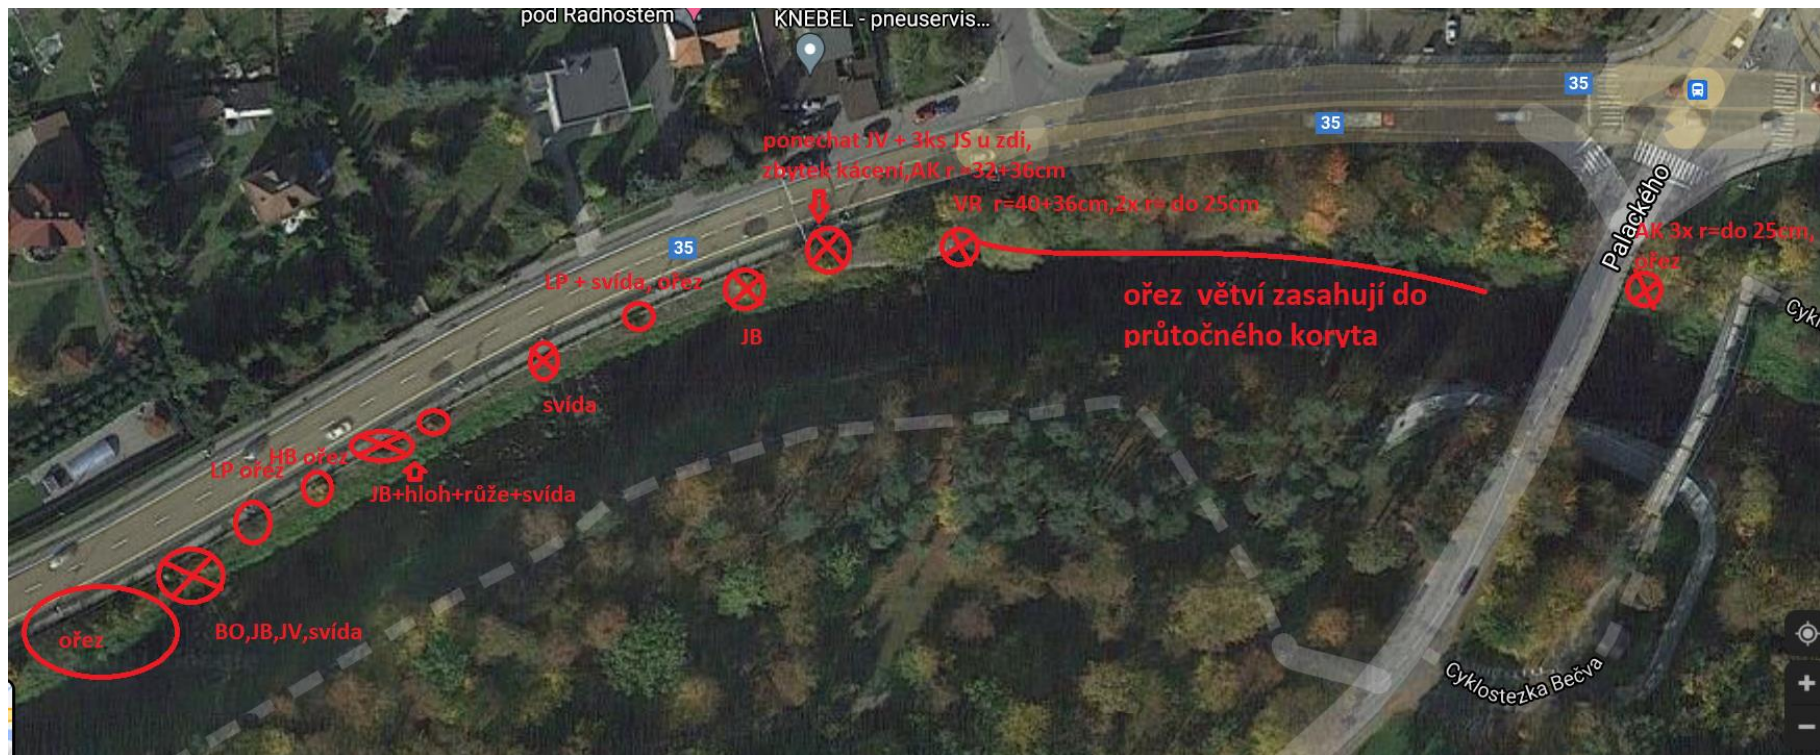
Přehledné mapy - Levý břeh

Vysvětlivky: JV- javor, JS – jasan, JB – jeřáb, HB- habr, AK- akát, VR – vrba, LP – lípa, DB – dub, BO-borovice, TP- topol

Značení: **T** – torzo, **O** - ořez (bezpečnostní, zdravotní). **K** – kácet. **Tečkou zelené barvy** jsou stromy, které **se nebudou kácet** a budou ponechány, kolem těchto stromů budou odstraněny výmladky ostatních dřevin. U dalších dřevin bude provedeno odborné ošetření z důvodu bezpečnosti. **Většina dřevin nejsou v terénu značeny! Bližší specifikace dřevin je popsána v přehledných mapách a v dendrologickém posudku, který je součástí přílohy, tyto dřeviny budou upřesněny a označeny těsně před provedením akce s technickým zástupcem.**

- Přesné informace kácení včetně ořezů jsou zakresleny v přehledné mapě.
