Kraj:	Ústecký kraj	Místo:			Jezeří		
Objednatel:	Povodí Ohře, s.p., Bezručova 4219, Chomutov						
Akce:	VD Jezeří - rekonstrukce - III. etapa			Zn. souboru:	...		
Objekt:	SO 01 - Vzdušný líc			Stupeň:	DPS	Formát:	2 x A4
Výkres:	Pohled na vzdušný líc			Č. zak.:	261/14	Č. paré :	
				Datum:	I/2019		
				Měřítko:	1 : 200	Č. přílohy:	D.1.2
DOKUMENTACI LZE UŽÍVAT POUZE VE SMYSLU PŘÍSLUŠNÉ SMLOUVY O DÍLO. KOPÍROVÁNÍ A ROZŠÍŘOVÁNÍ POUZE PO PŘEDCHOZÍM SOUHLASU AZ CONSULT spol. s r.o.

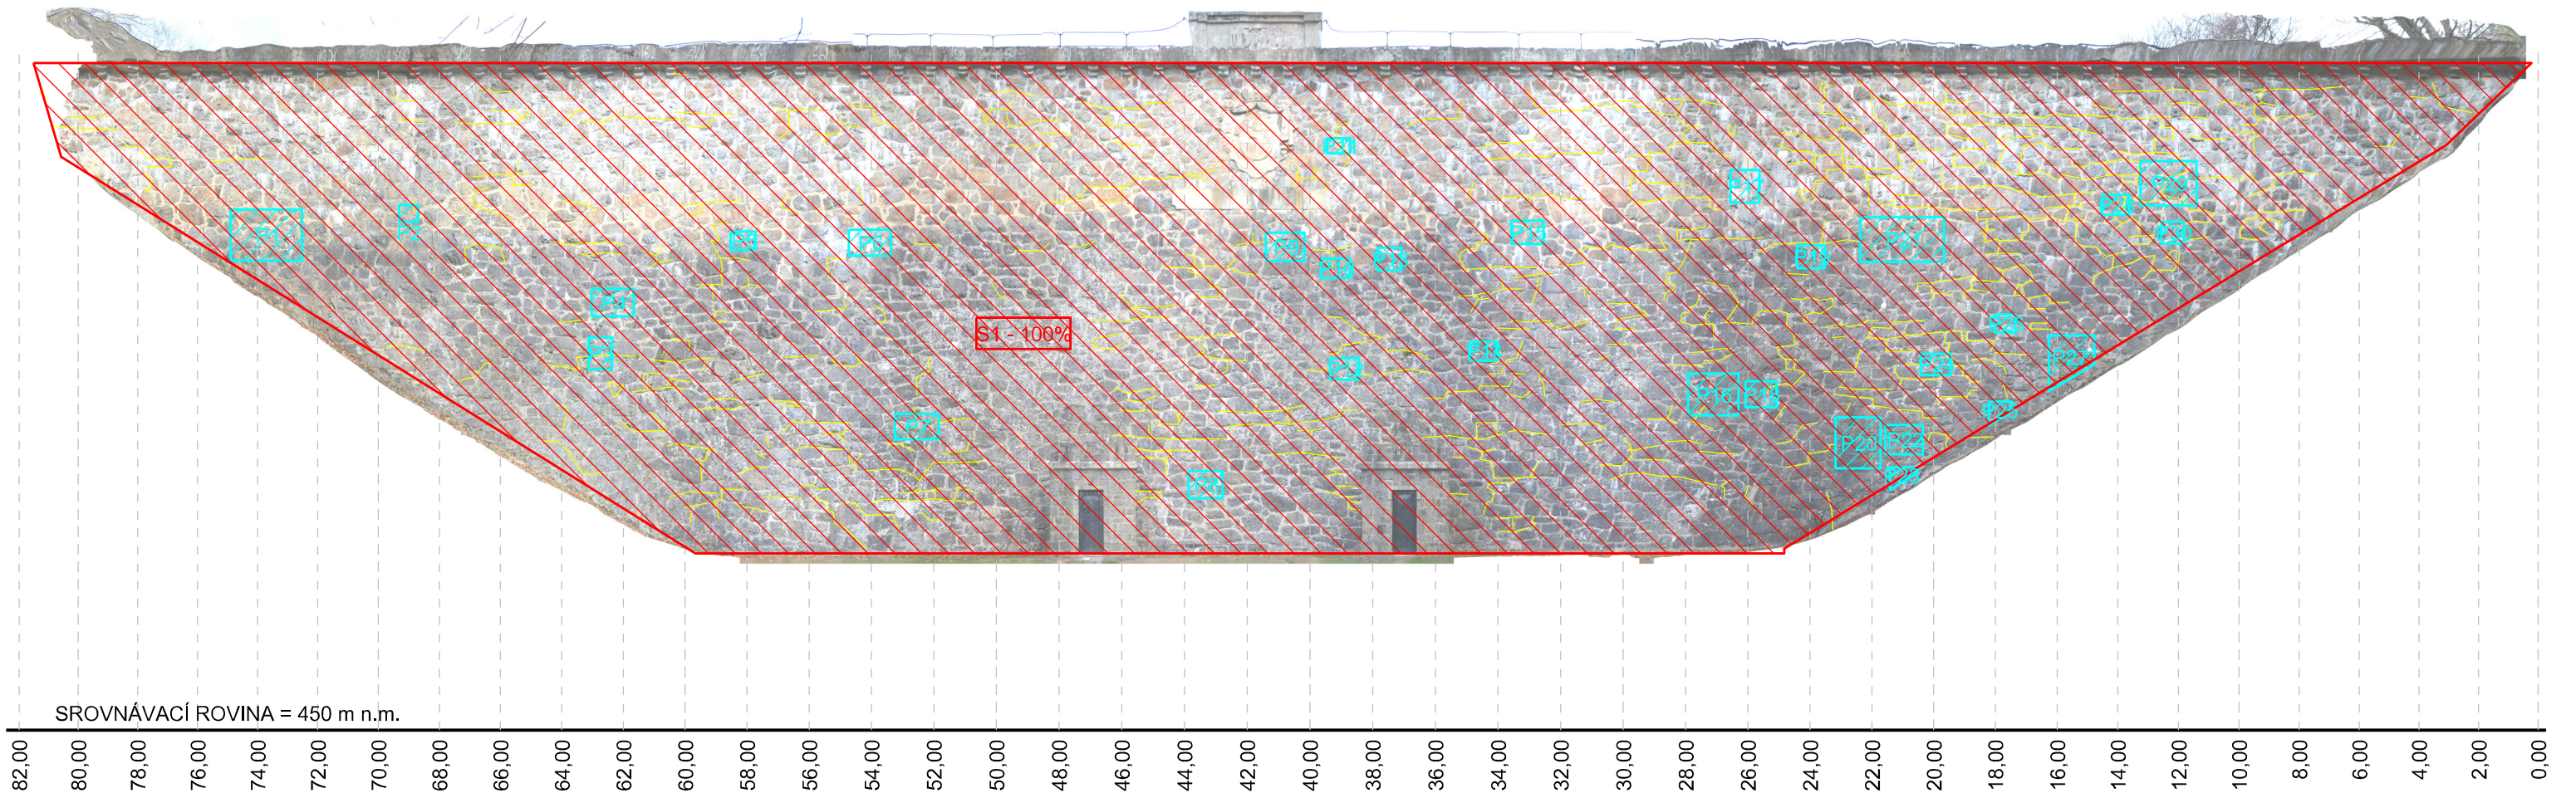
Označení oblasti	Celková plocha oblasti	Procento spárování	Plocha pro spárování
	[m2]	[%]	[m2]
S1	926	100	926,0

PLOCHY URČENÉ K PŘEZDĚNÍ
 -

PLOCHY PŘESPÁROVÁNÍ - S VYZNAČENÍM PROCENTA PORUCH
 -

ZAMĚŘENÉ PORUCHY SPÁR

Označení	Rozměry		Plocha [m2]		Označení	Rozměry		Plocha [m2]
	X[m]	Y[m]				X[m]	Y[m]	
P1	2,3	1,7	3,9		P16	1,7	1,4	2,4
P2	0,7	0,5	0,4		P17	1,0	1,1	1,1
P3	0,8	1,1	0,9		P18	1,0	0,9	0,9
P4	1,4	0,9	1,3		P19	0,9	0,8	0,7
P5	0,8	0,6	0,5		P20	1,5	1,7	2,6
P6	1,4	0,9	1,3		P21	2,7	1,5	4,1
P7	1,4	0,9	1,3		P22	1,3	1,0	1,3
P8	1,1	0,9	1,0		P23	0,9	0,8	0,7
P9	1,3	1,0	1,3		P24	1,0	0,7	0,7
P10	1,0	0,7	0,7		P25	0,8	0,8	0,6
P11	0,8	0,5	0,4		P26	0,7	0,6	0,4
P12	1,0	0,7	0,7		P27	1,5	1,8	2,7
P13	0,8	0,8	0,6		P28	0,9	0,7	0,6
P14	0,9	0,6	0,5		P29	1,8	1,5	2,7
P15	1,1	0,8	0,9		P30	0,8	0,8	0,6
