KATASTRÁLNÍ SITUACE Č.3

Mojmírovo nám. 3105/6a, 612 00 Brno IČ: 29262747, TEL.: 605 114 896</div>
KRAJ: OLOMOUCKÝ			KATASTR. ÚZEMÍ: OSEK NAD BEČVOU, LIPNÍK NAD BEČVOU		
STAVEBNÍK: PŮVODÍ MORAVY, s.p. DŘEVÁŘSKÁ 11, 602 00 BRNO					
AKCE: BEČVA, OSEK NAD BEČVOU II - OPRAVA KORYTA TOKU Ř.KM 22,929 - 24,735					
KATASTRÁLNÍ SITUACE Č.3					DATUM: 09/2021
					STUPEŇ: DPS
					FORMÁT: 6x44
					MĚŘÍTKO: 1: 500
					ČÍSLO PŘÍLOHY: C.2.3

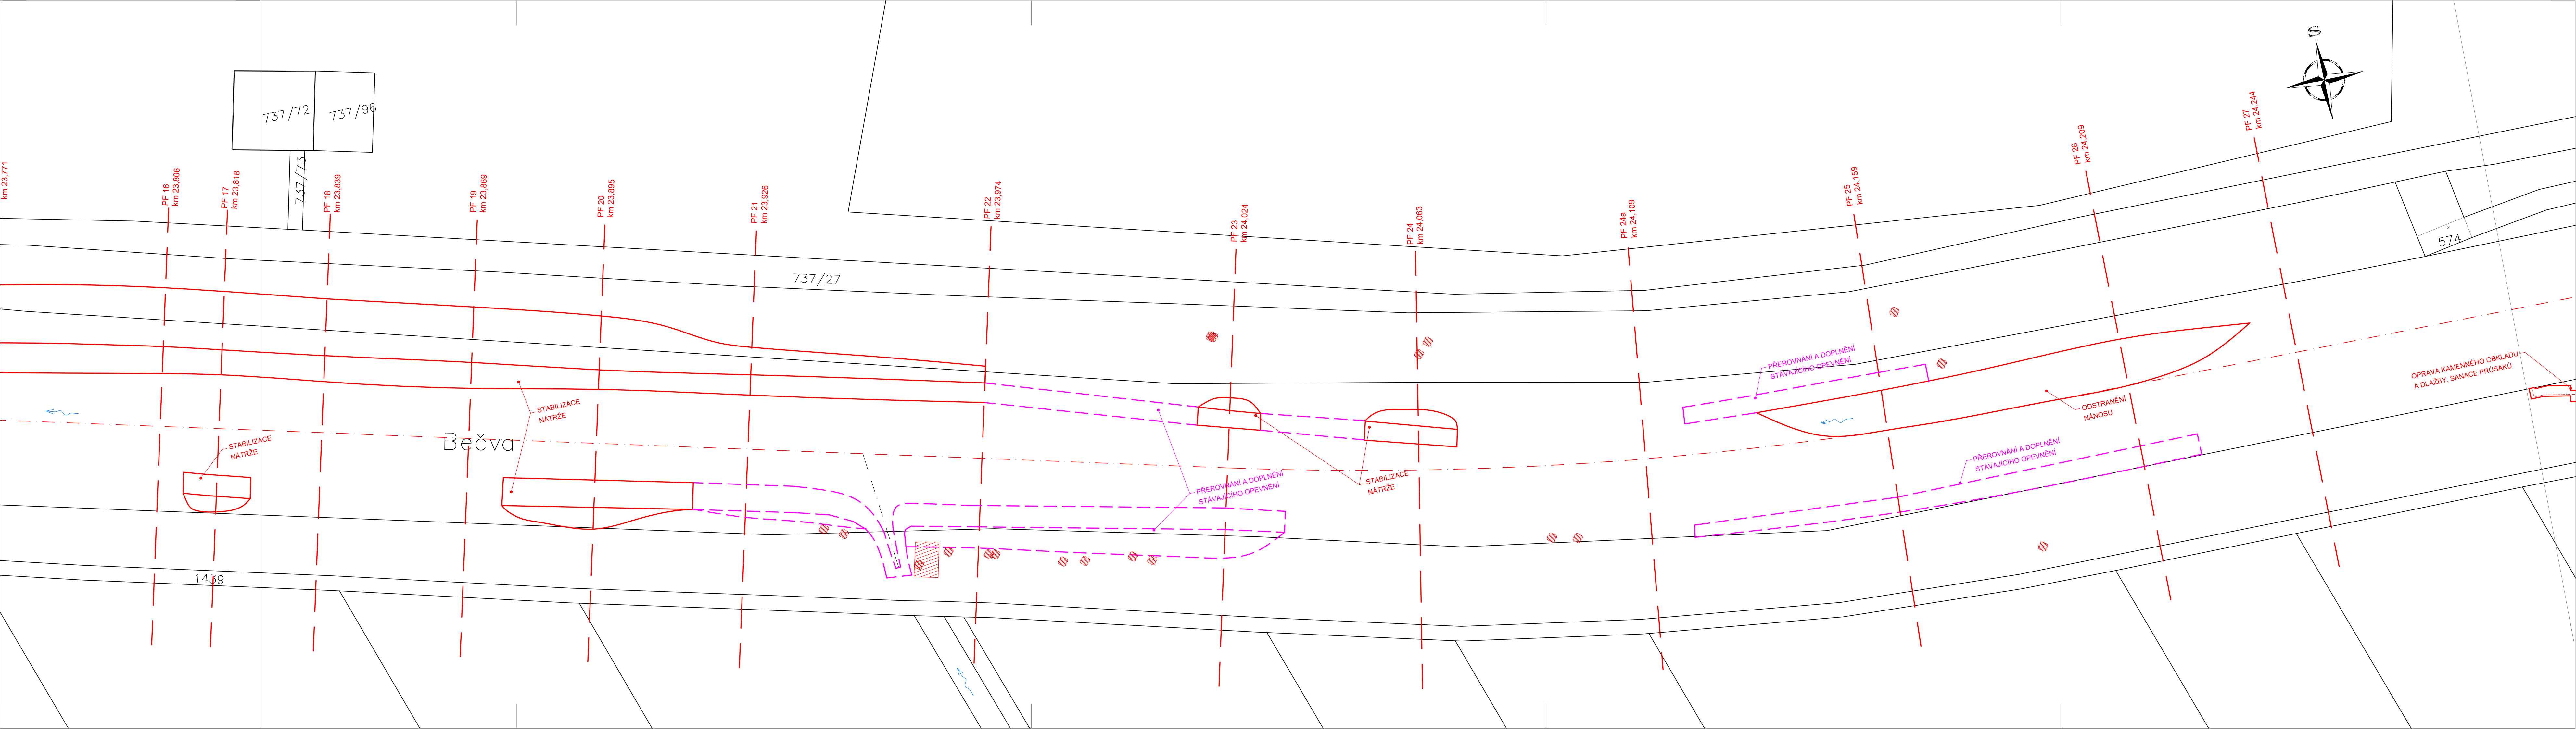
- NÁVRH - UPRAVENÝ TERÉN, OPRAVA NÁTRŽÍ KOMPLETNĚ NOVÝM OPEVNĚNÍM
- NÁVRH - DOPLNĚNÍ A PREROVNÁNÍ STÁVAJÍCÍHO OPEVNĚNÍ
- HRANICE PARCEL KATASTRU NEMOVITOSTÍ
- VNITŘNÍ KRESBA KATASTRU NEMOVITOSTÍ
