DESNÁ, LOUČNÁ NAD DESNOU -  
OPRAVA ZDÍ A KORYTA TOKU, 1 . ETAPA  
K.Ú. REJHOTICE

PODÉLNÝ PROFIL 2  
Ř. KM 28,265 – 28,395  
M 1 : 200/100

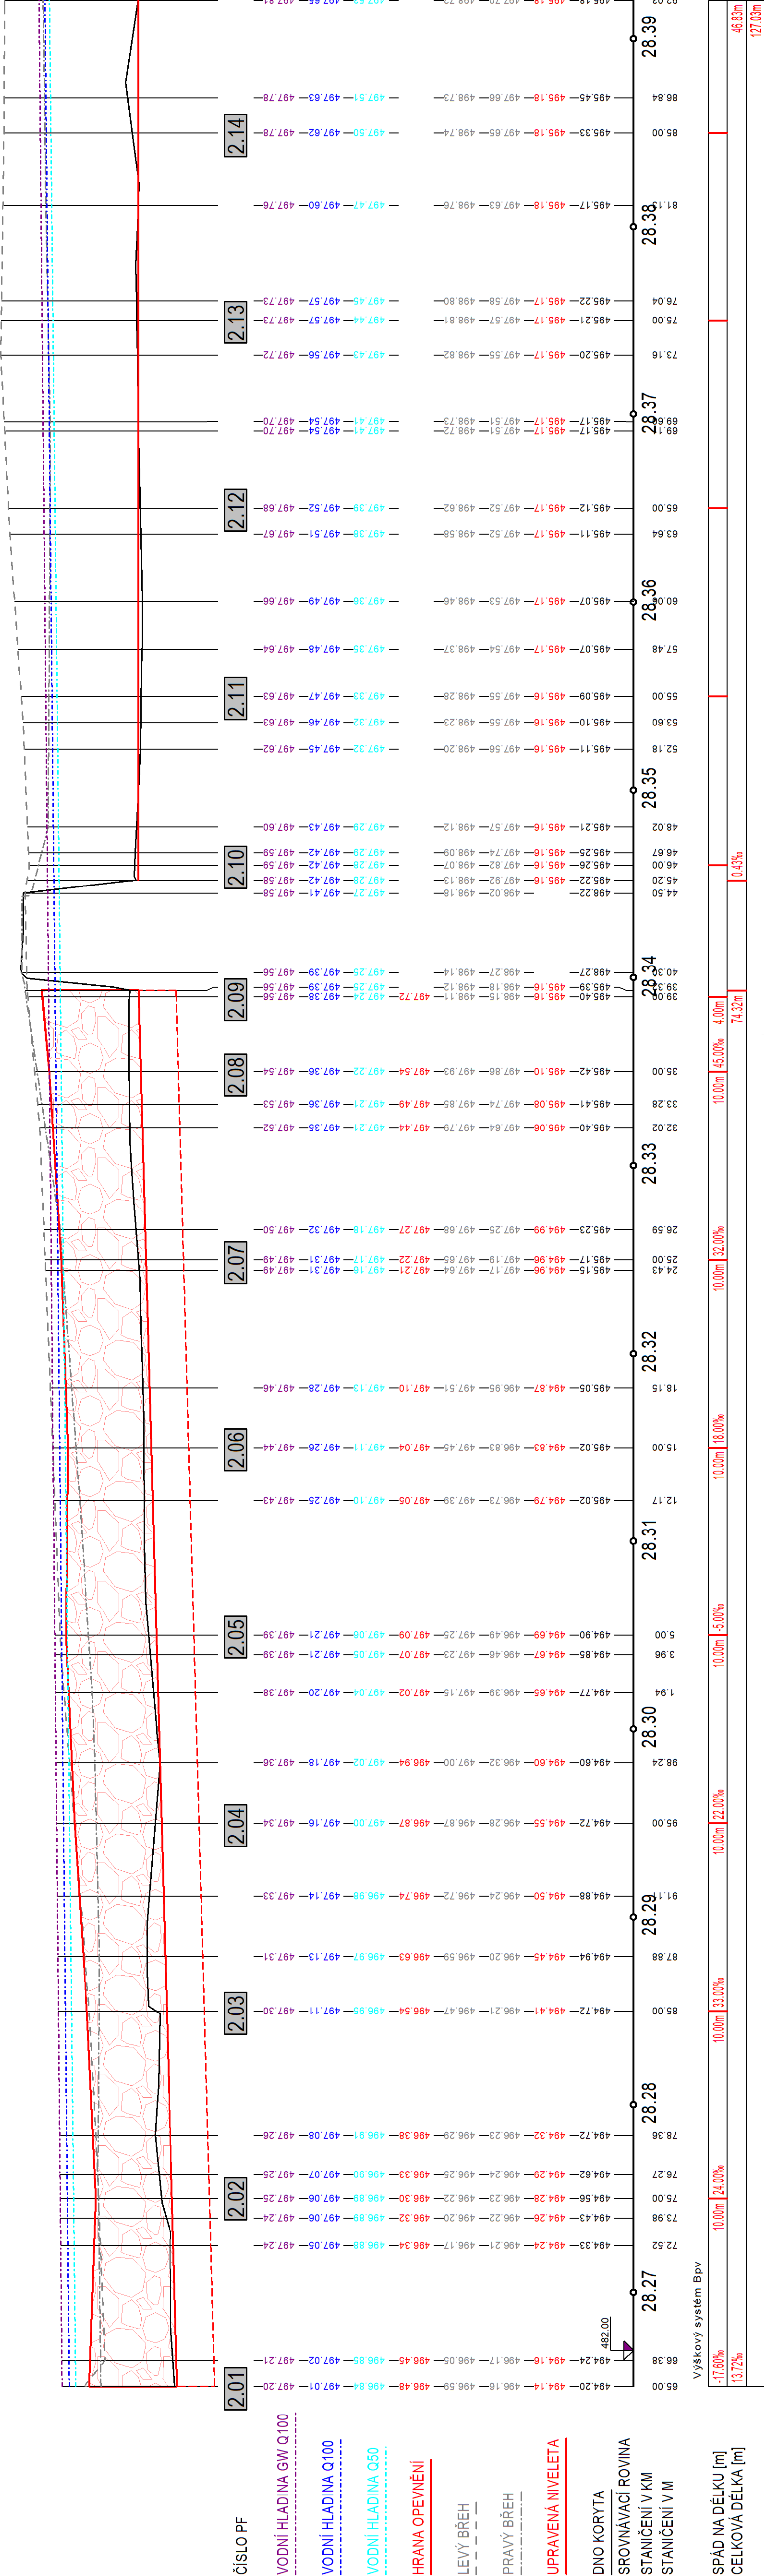
SO 02:  
SO 02.2 - odstranění nánosu ve dně

STÁVAJÍCÍ KONSTRUKCE  
ř. km 28,341

ř. km 28,265

SO 02:  
SO 02.1 - ř.km 28,265 – 28,340 – oprava opevnění na LB – kamenná rovnanina  
SO 02.2 - odstranění nánosu ve dně
