stavba : VD Střekov, oprava horních vrat VPK

A. Průvodní zpráva

název stavby : **VD Střekov, oprava horních vrat VPK**
stavba č. : 159160001

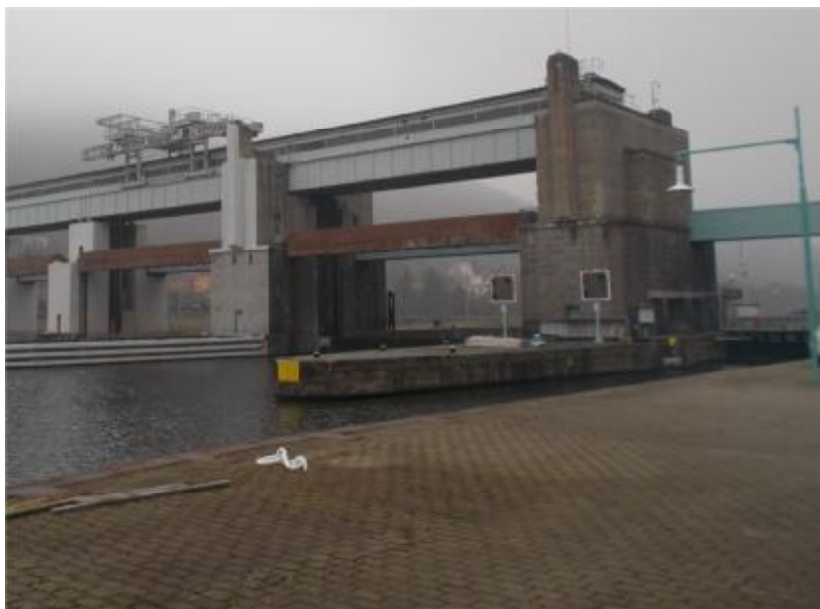
Pohled na horní vrata VPK VD Střekov
