Akce: **Morava, Veselí nad Moravou-Uherský Ostroh-
ř.km 130,250-131,870**

Stupeň dokumentace: PD pro realizaci opravy povodňových škod

Název výkresu: KOORDINAČNÍ SITUAČNÍ VÝKRES
ZÁSADY ORGANIZACE VÝSTAVBY - ČÁST 2

Měřítko: 1:5 000 Číslo výkresu: C.3.2 Změna: -

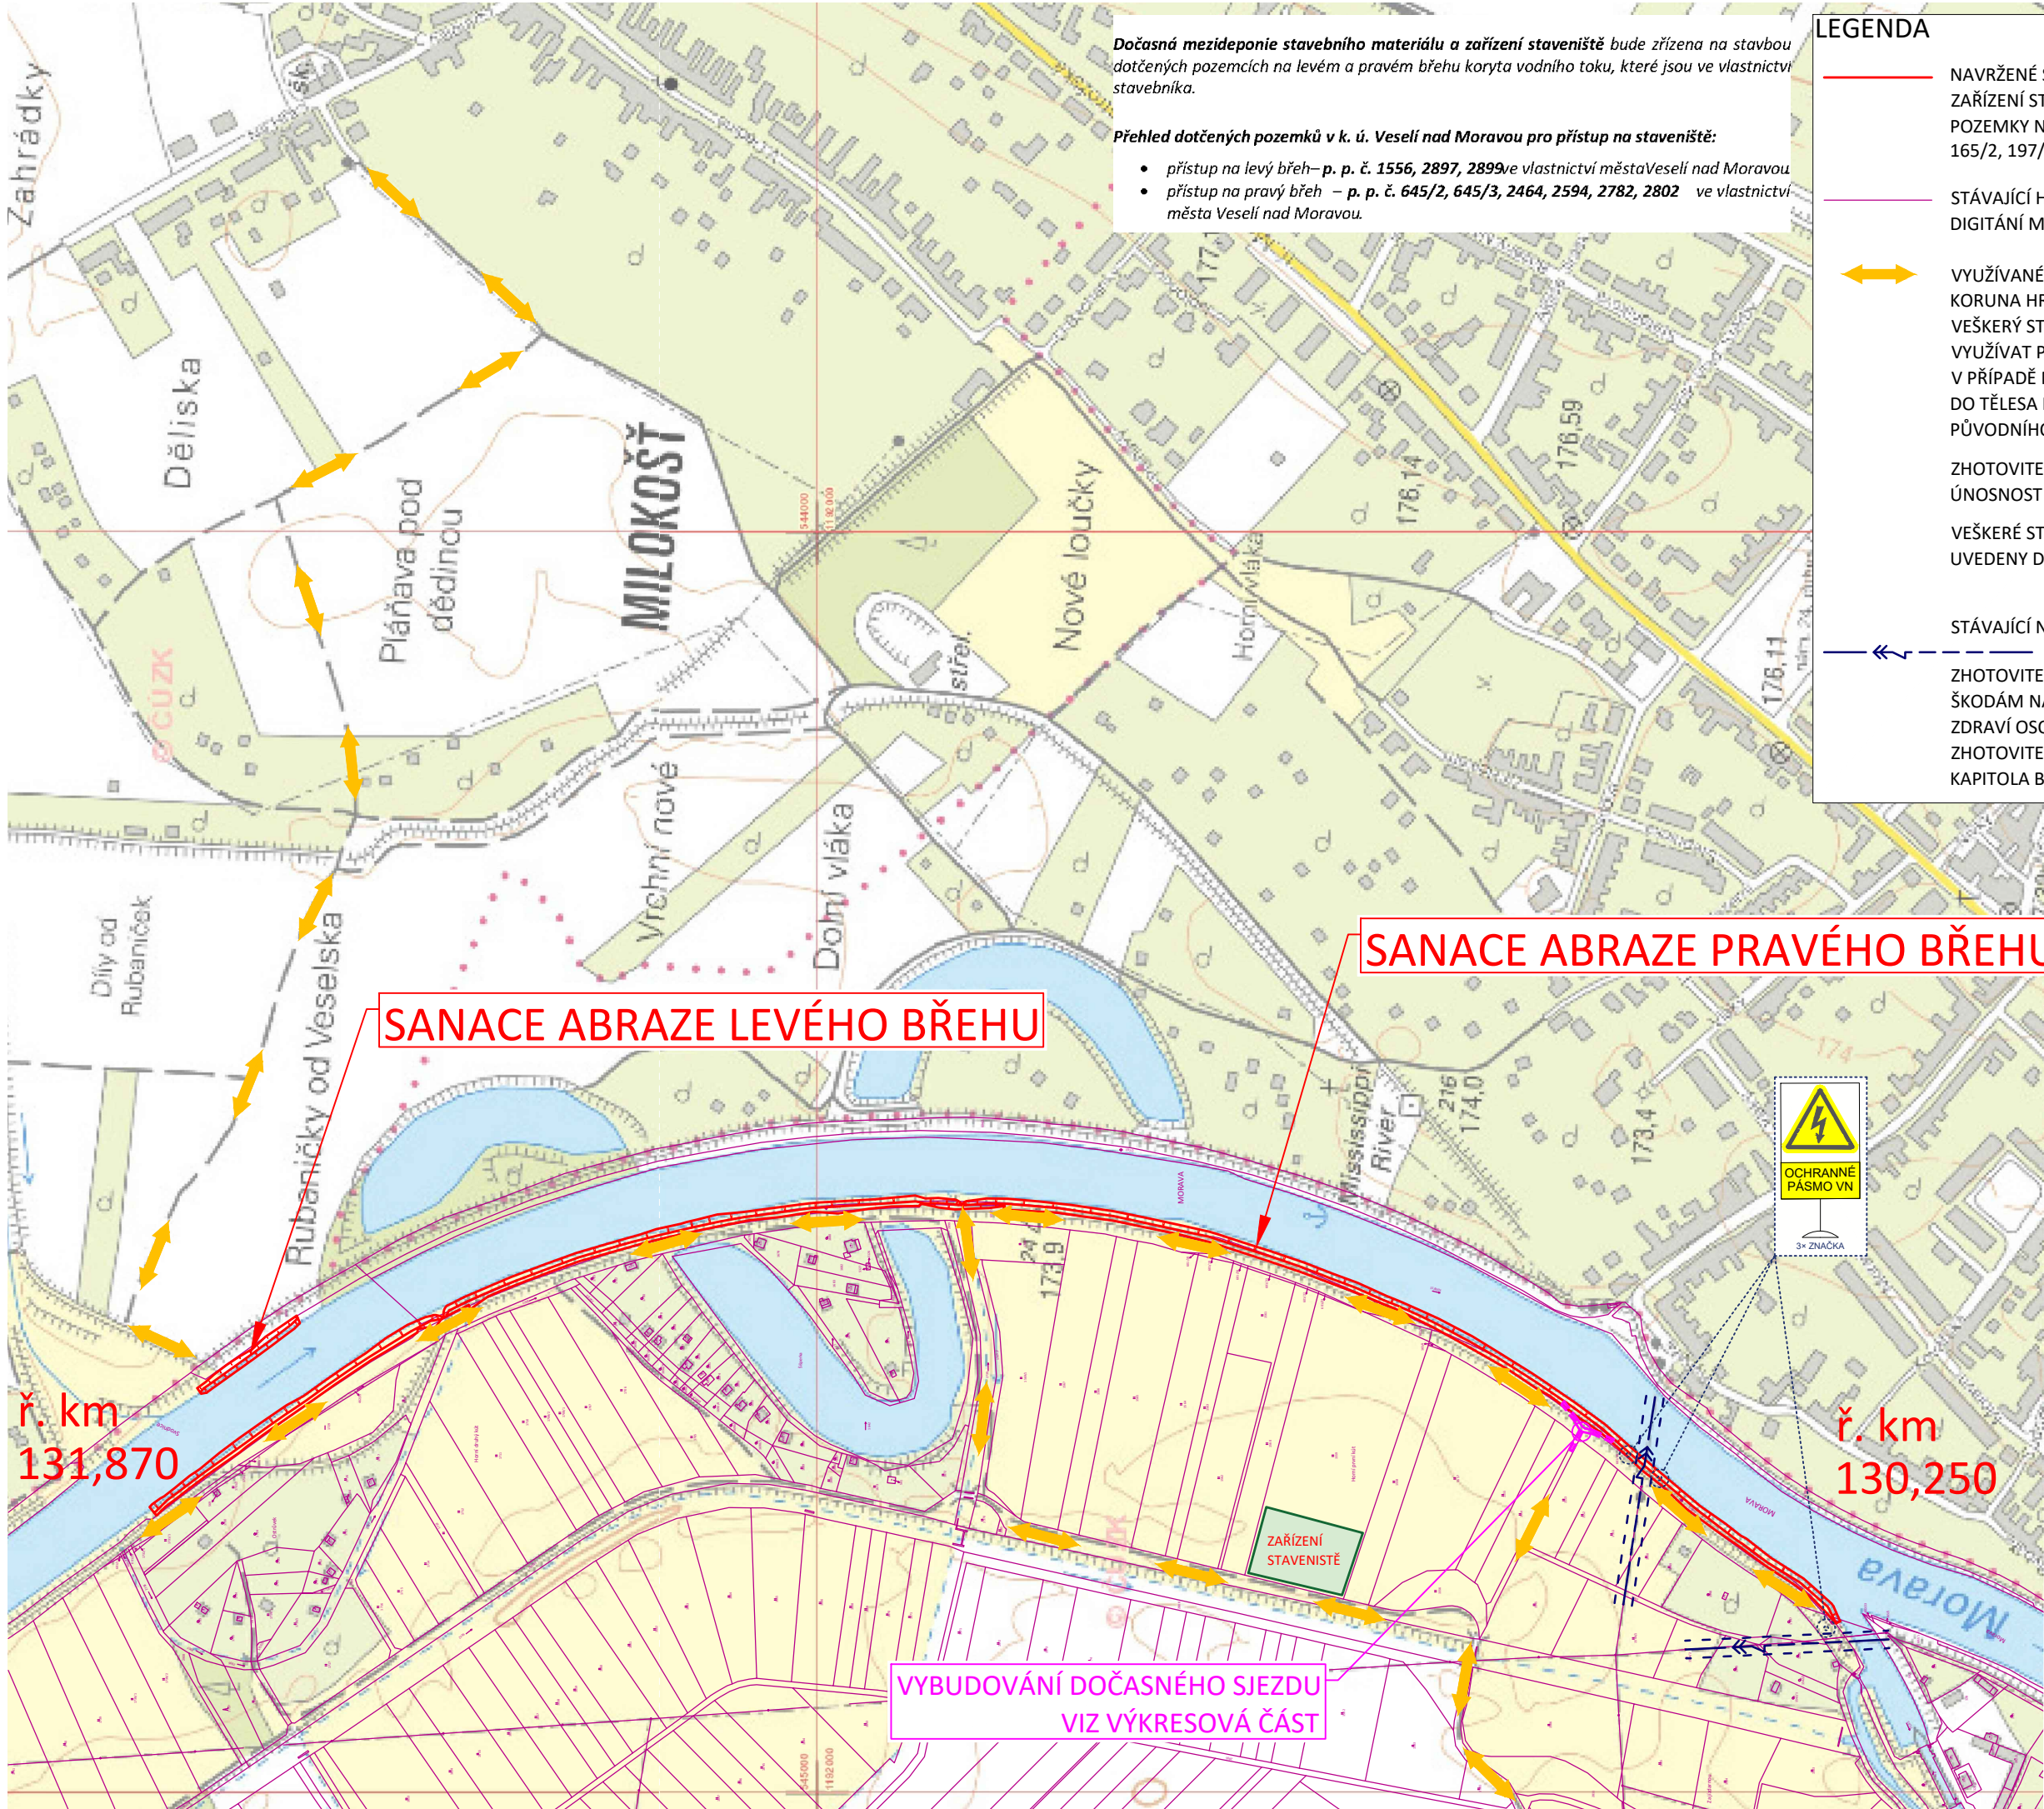
Dočasná mezideponie stavebního materiálu a zařízení staveniště bude zřízena na stavbou dotčených pozemcích na levém a pravém břehu koryta vodního toku, které jsou ve vlastnictví stavebníka.

SANACE ABRAZE PRAVÉHO BŘEHU

SANACE ABRAZE LEVÉHO BŘEHU

ř. km
131,870

ř. km
130,250

VYBUDOVÁNÍ DOČASNÉHO SJEZDU
VIZ VÝKRESOVÁ ČÁST
