<p>Adresa:</p> <p>Morava, Veselí nad Moravou-Uherský Ostroh- ř.km 130,250-131,870</p>		
<p>Stavba:</p> <p>Povodí Moravy, s.p. - Dlevažská 11, Brno provoz Veselí nad Moravou</p>		
<p>Místo stavby:</p> <p>Vodní nádr. - Morava, ř.km 130,250-131,870 k.ú. Veselí nad Moravou</p>		
<p>Školené dokumentace:</p> <p>PD pro realizaci oprav povodňových škod</p>		
Datum:	Číslo projektu:	Forma:
03/2021		
<p>Vypracoval:</p> <p>Ing. Tomáš Pečivál, Ph.D.</p> <p>Uherská 1629, 253 01 Hosičvice</p>		
<p>Název výkresu:</p> <p>PŘEHLEDNÁ MAPA PRAVÉHO BŘEHI STAVNÍČNÍ km 6,724 - km 1,150</p>		
Měřítko:	Číslo výkresu:	Změna:
1:200	D.1.2.2.8	-

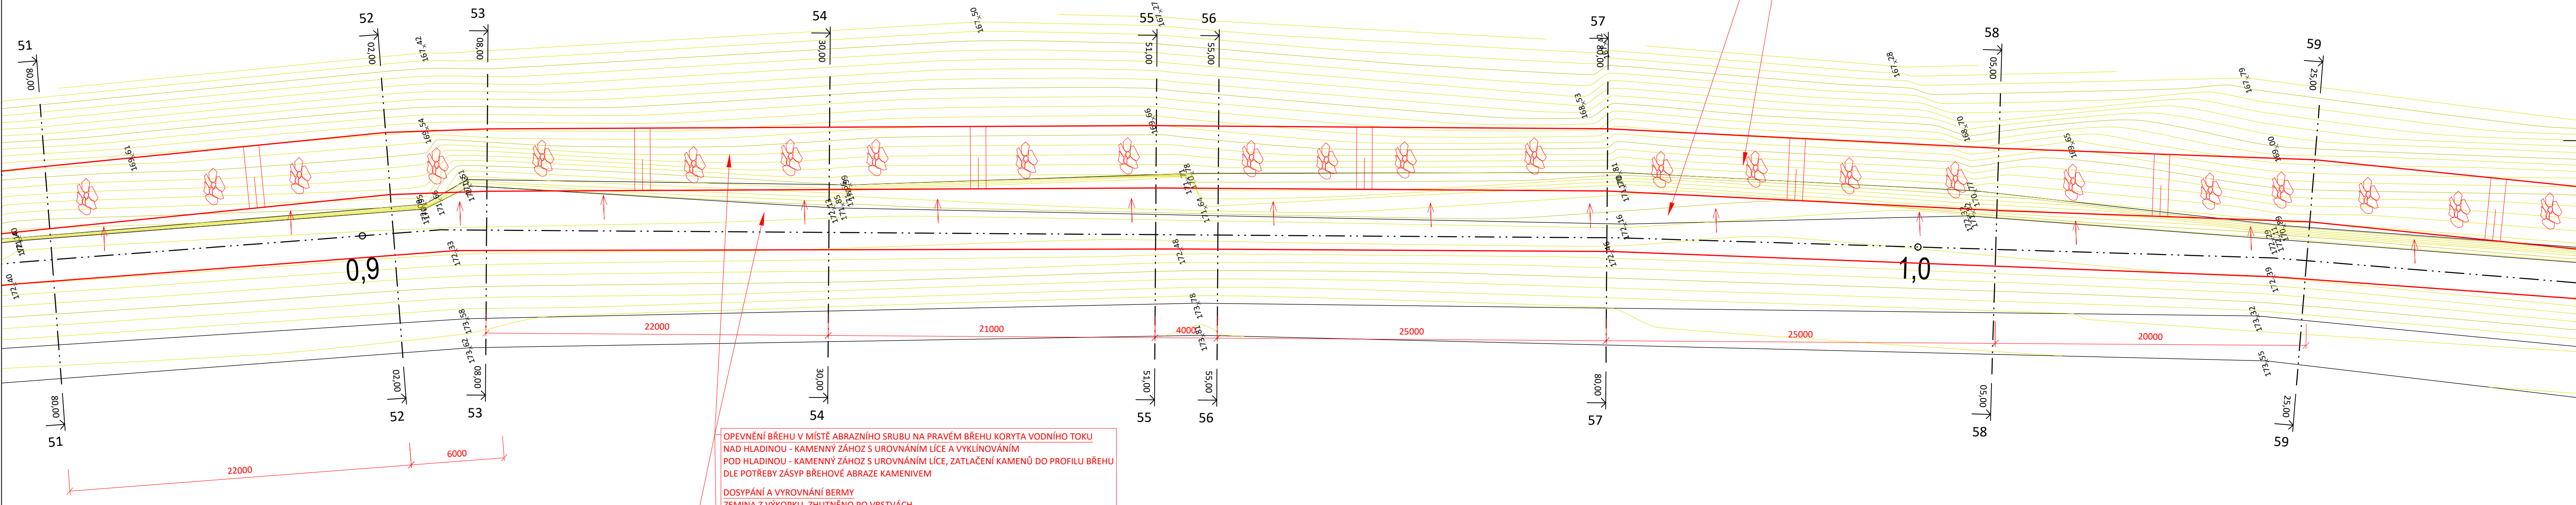
OPÉVNĚNÍ BŘEHŮ V MÍSTĚ ABRAZIVNÍHO SRUBU NA PRAVÉM BŘEHU KORYTA VODNÍHO TOKU
NAD HLADINOU - KAMENNÝ ZÁHOZ S UROVNÁNÍM LÍCE A VYKLNOVÁNÍM
POD HLADINOU - KAMENNÝ ZÁHOZ S UROVNÁNÍM LÍCE, ZATLAČENÍ KAMENŮ DO PROFILU BŘEHU
DLE POTŘEBY ZÁSPY BŘEHOVÉ ABRAZE KAMENIVEM
DOSYPÁNÍ A VYROVNÁNÍ BERMY
ZEMINA Z VÝKOPKU, ZHTNĚNO PO VRSTVÁCH
OHUMUSOVÁNÍ A OSETÍ TRAVNÍ SMĚSÍ
PODROBNĚJŠÍ VIZ. PŘÍČNÉ ŘEZY
