VZOROVÝ ŘEZ OPRAVY JEZU

</div>			
Ing. MIROSLAVA PLEVKOVÁ		Ing. ALEŠ ZÁRUBA					
INVESTOR: POVODÍ MORAVY, S.P., DŘEVAŘSKÁ 11, 602 00 BRNO							
STAVBA: Dyje, ř. km 203,800, Krejčův jez, Podhradí n. D., oprava				FORMÁT	550x297	ČÍSLO PARÉ	
				STUPEŇ	DSP		
				DATUM	10/2021		
				MĚŘÍTKO	1:50		
				kótováno v	—		
				VZOROVÝ PŘÍČNÝ ŘEZ			
Č. VÝKRESU

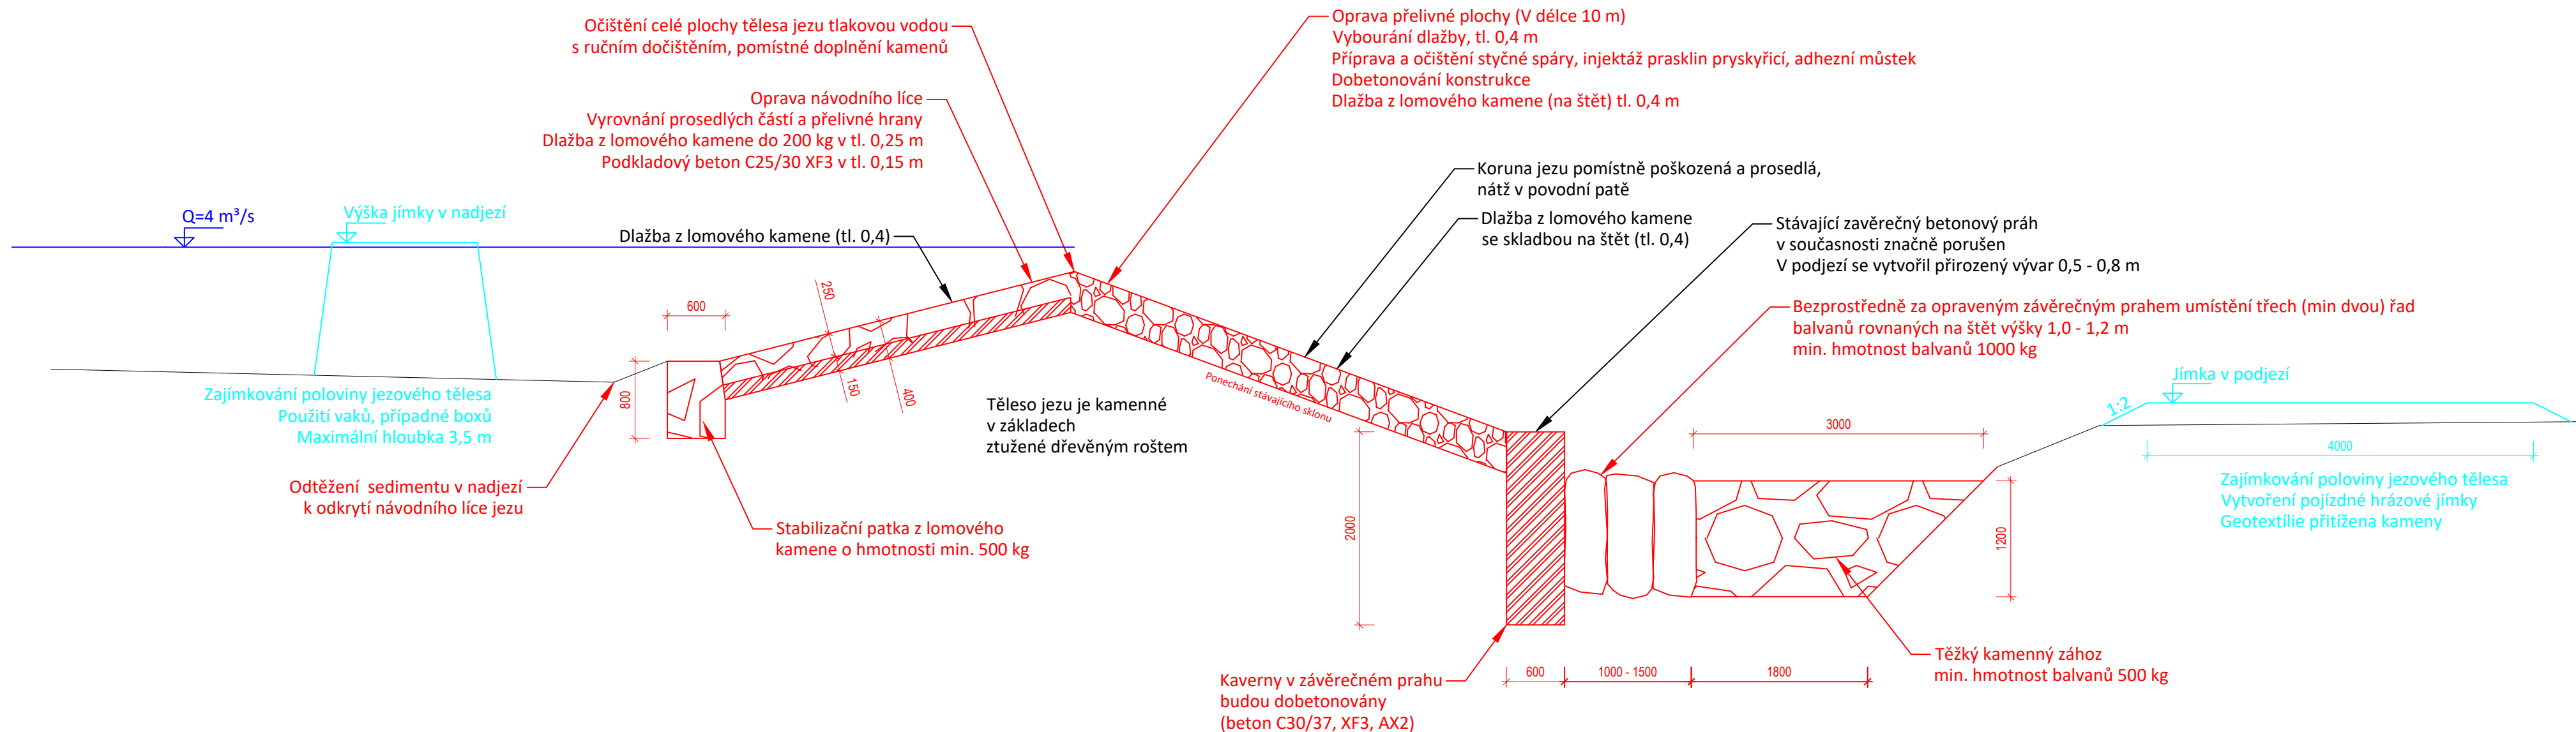
Pozn. Při prováděných stavebních pracích bude dbáno zvýšené opatrnosti, aby nedošlo k poškození původních funkčních konstrukcí jezu (zejména návodní a povodní pata tělesa jezu, původní dosud pevně zaklíněné kameny v přelivné ploše srubokamenného tělesa jezu).
