oprava cihelného dna

projektant Ing. Skoček ,SK-projekt

investor Povodí Ohře s.p., Chomutov

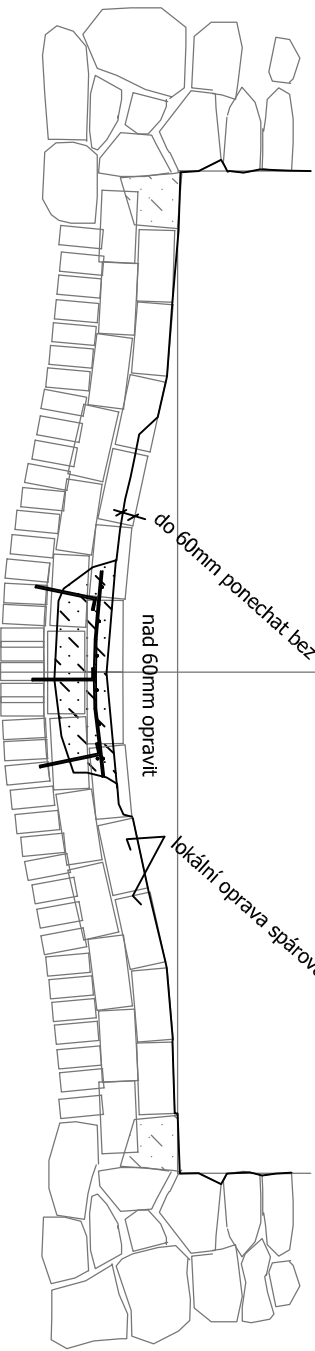
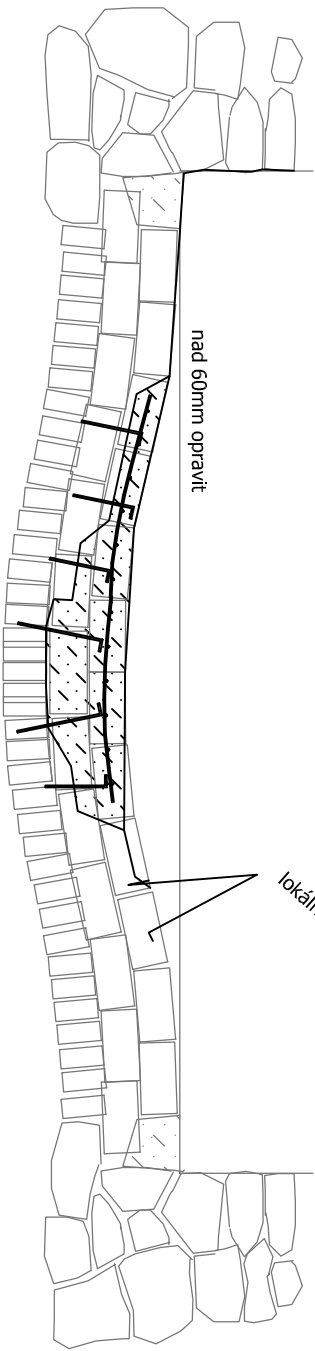
oprava

- cihelná dlažba ve dvou úrovních, pod ní kamenná nebo cihelná dlažba
- narušení spočívá v abrazi cihelného střepe
- abrazi do 60mm neopravovat
- kaverny hlubší 60mm opravit betonovou záplaton
- kotvy R8 ve sponu 400x400mm
- vyčistit povrch VVP 300 barů
- příkroťvit vytvarovanou Kari síť
- beton C 30 / 37 XC4 XF4
- pracovní spáry po 3 m
- lokální opravy spárování dna cementovou spárovací maltou
