STAVBA Pokratický potok -oprava zakrytého profilu 2. etapa  
so 02 oprava železobetonových stropů a dilatací stěn

Oprava vyústění ve st.259

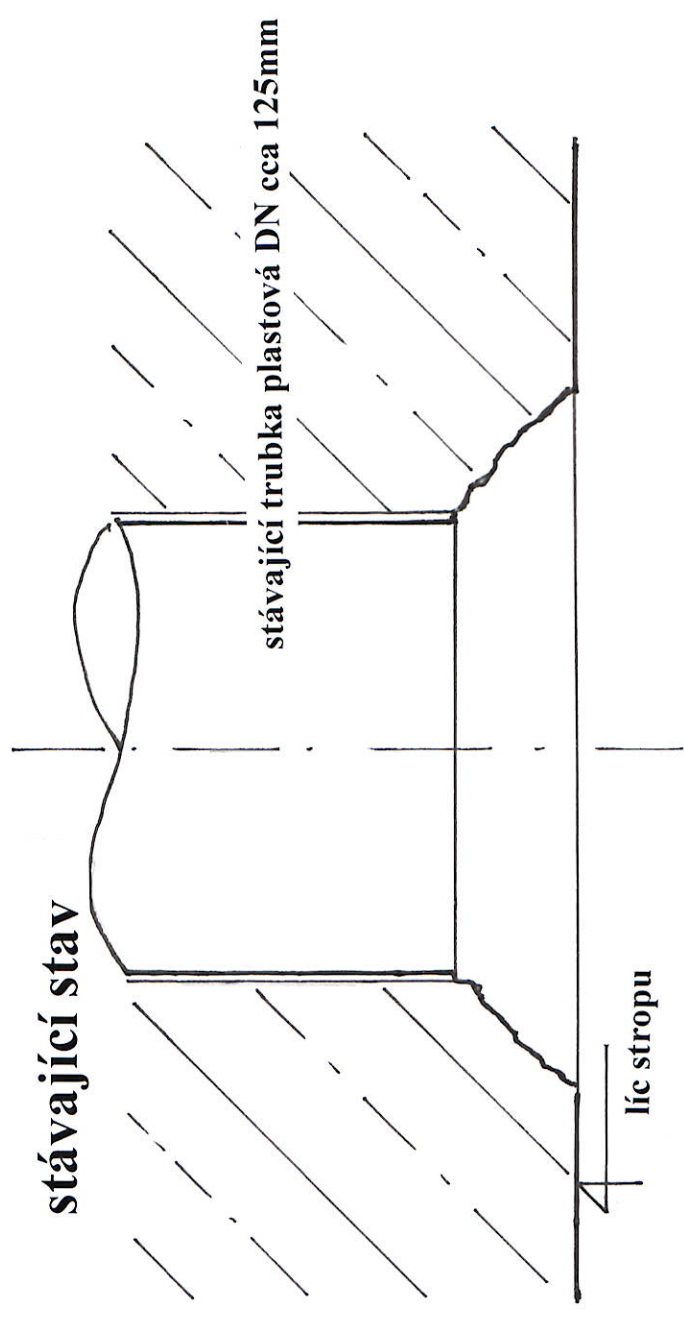
stávající stav

vyústění ve stropě ve st.259
