KOORDINAČNÍ SITUAČNÍ  
 VÝKRES - D16  
 M 1:500

SO-02 Revitalizace ramen D16+D17

KAT. ÚZEMÍ:	BŘECLAV	<div><b>VZDINVEST</b> Kpt. Nálepký 2332, Pardubice, 530 02 Projektová a investiční činnost</div>	
OKRES:	BŘECLAV		
KRAJ:	JIHOMORAVSKÝ		
INVESTOR:	POVODÍ MORAVY, s.p.		
AKCE:	<b>Dyje, rovnovážná dynamika odtokových poměrů, revitalizace ramen D13+D14 a D16+D17 - DPS</b>	PROJEKTANT:	ING. BALAŽOVIČ
		VED.PROJEKTANT:	ING. DVOŘÁK
		STUPEŇ PD:	DPS
		MĚŘÍTKO:	1:500
		DATUM:	04/2022
OBSAH:	<b>KOORDINAČNÍ SITUAČNÍ VÝKRES</b>	PŘÍLOHA Č.:	C.3.2

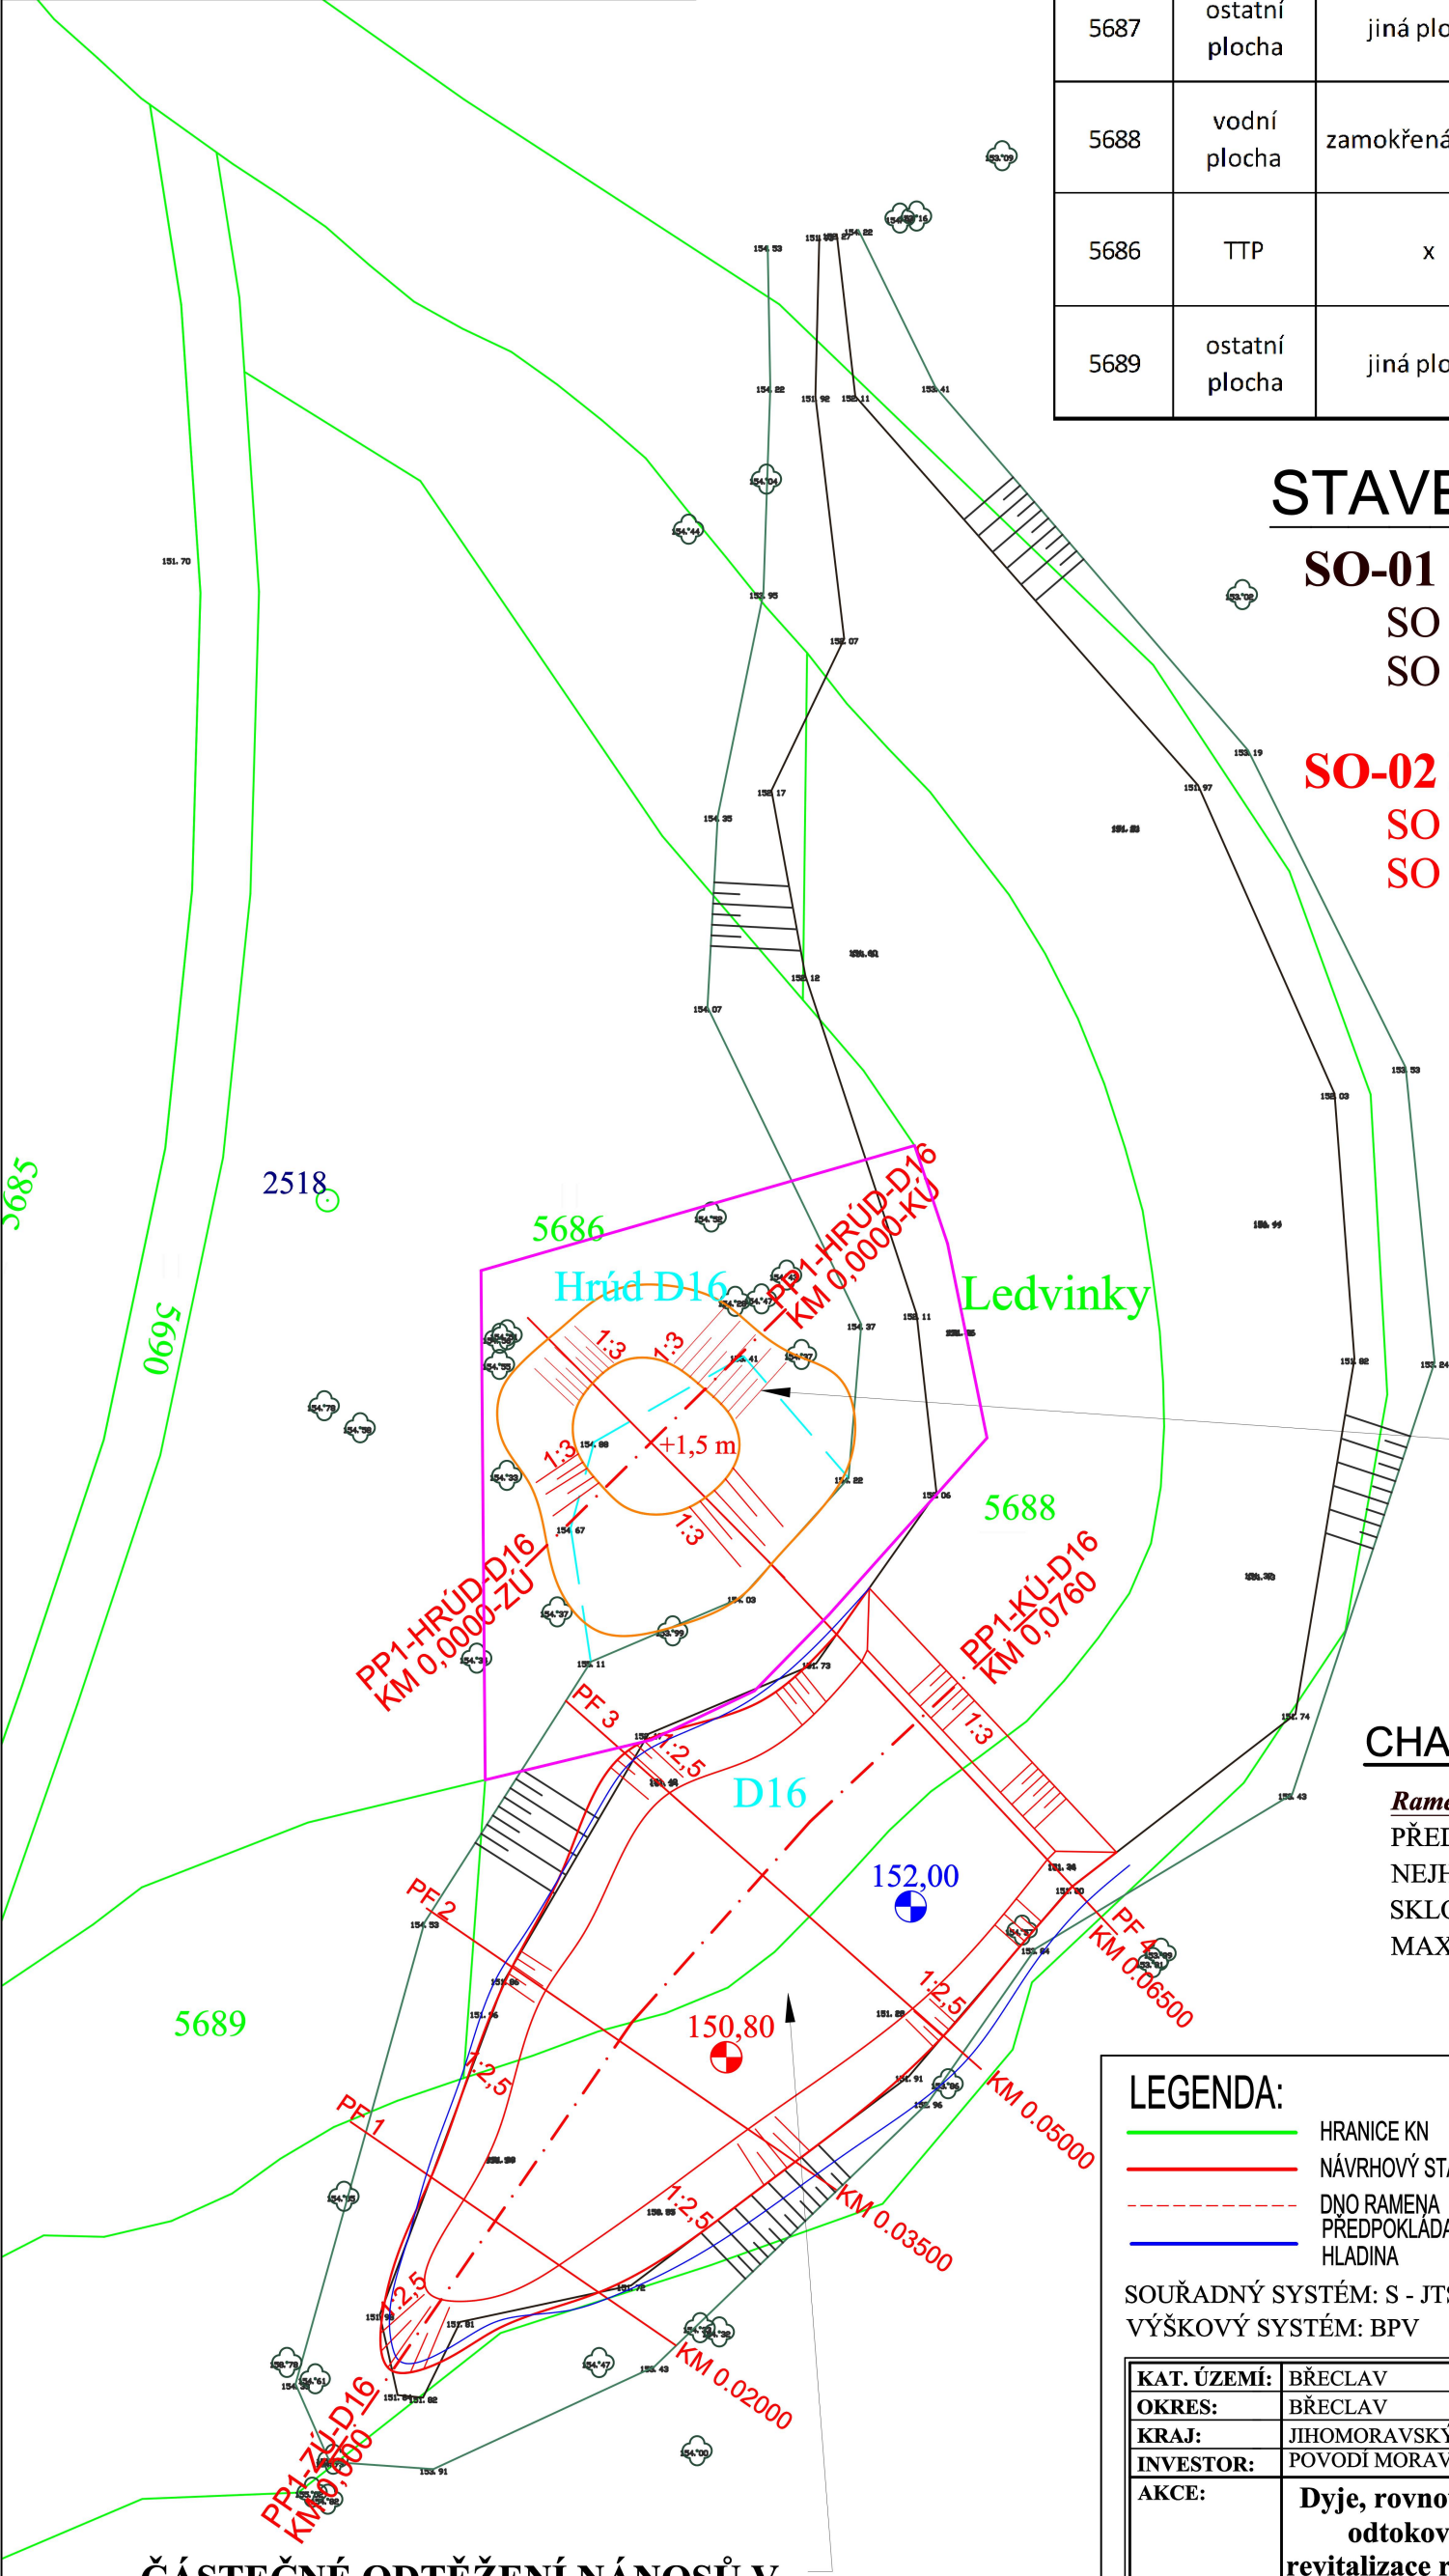
REVITALIZACE BŘICHA  
 RAMENE D16

- HRÚD  
 - VÝŠKA MAX. 2,0 m  
 -SVAHY 1:3-1:4

CHARAKTERISTIKA RAMENE D16:

**Rameno D16:**  
 PŘEDPOKLÁDANÁ HLADINA: 152,00 m n.m.  
 NEJHLUBŠÍ DNO: 150,80 m n.m.  
 SKLON BŘEHŮ: 1:2 -1:3  
 MAXIMÁLNÍ HLOUBKA VODY: 1,2 m

ČÁSTEČNÉ ODTĚŽENÍ NÁNOSŮ V  
 RAMENI D17  
 - NEJVÍCE PROHLOUBENÁ ČÁST
