| Akce: | Investiční záměr pro Jílovský potok<br>Děčín - Jílové | | Stupeň: | IZ |
| Název části: | 7. Etapa - ř. km 6,860 - 7,530 | | Část: | 7 |
| Příloha: | VZOROVÉ ŘEZY | | Měřítko:<br>1:50 | Č. přílohy:<br>7.3 |

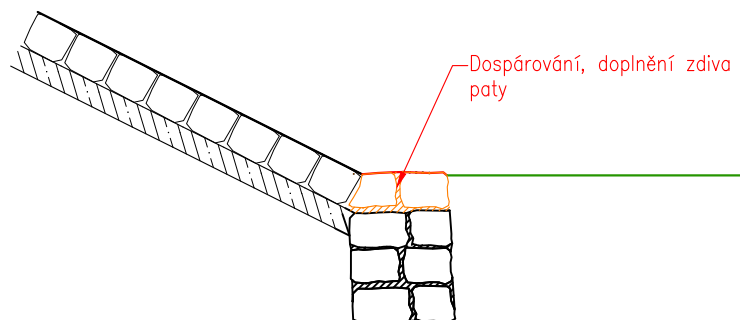
Rozsah poškození dlažby: Částečně poškozená pata, odláštěné spárování, chybějící kámen

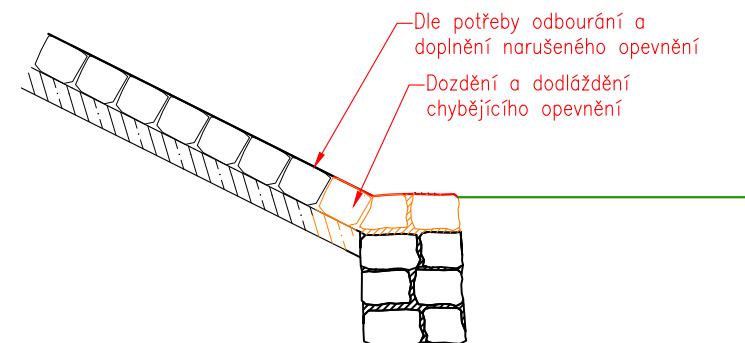
Rozsah poškození dlažby: Poškozená pata a částečně opevnění v břehu.

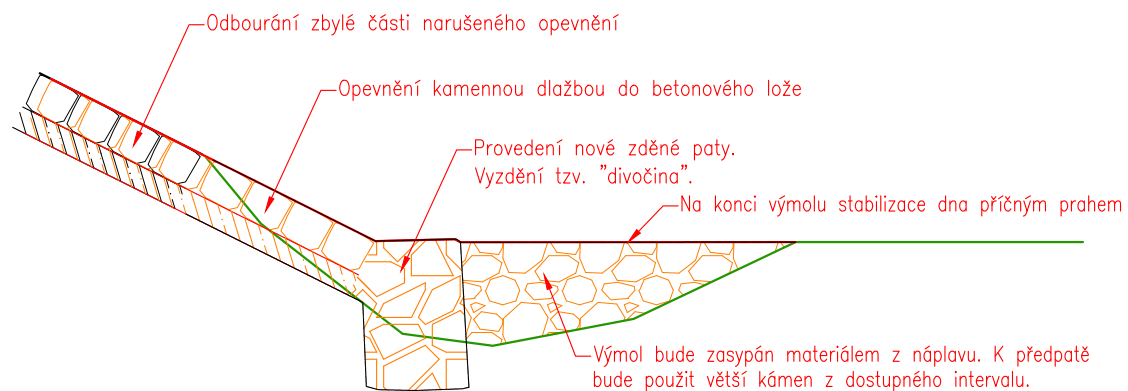
Rozsah poškození: Výmol v místě paty a poškozené břehové opevnění ve větším rozsahu.

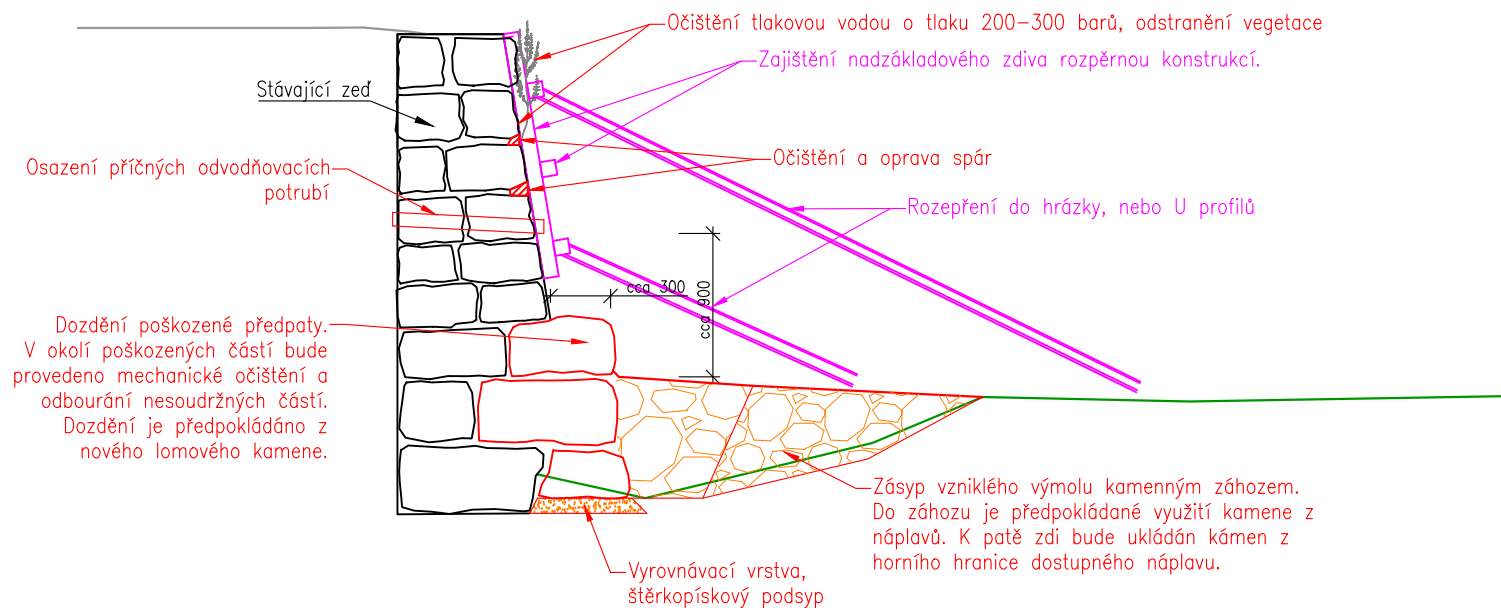
# ZAJIŠTĚNÍ ODPLAVENÉHO ZDIVA V PATĚ

Před dozděním bude provedeno podepření původní konstrukce.
