STAVEBNÍ OBJEKT SQ_01

<div>ATELIÉR HRONEK s.r.o. Otařkova 2696/20, 370 01 Č. Budějovice, tel.: 386 357 995</div>		VÝKRES č.: D.1.31	
AKCE: PD Štěchovice - rekonstrukce služební budovy, přístavba a půdní vestavba, novostavba garáže, stav. úpravy hosp. objektu, Štěchovice Hlavní 6, 252 07 Praha Západ	ZODP. PROJEKTANT: Ing. Stanislav Hronek	VELIKOST: 3xA4	
		MĚŘITKO: 1:50	
INVESTOR: Povodí Vltavy, státní podnik, Holečkova 3178/8, Smíchov, 15000 Praha 5	VYPRACOVAL: Ing. Stanislav Hronek	ZAKÁZKA č.: 902018	
VÝKRES: PŮDORYS 2.N.P. - bourací práce	STUPĚŇ PROJEKTU: projekt stavby	DATUM: 12/2022	
Zdeněk Frk, DiS.

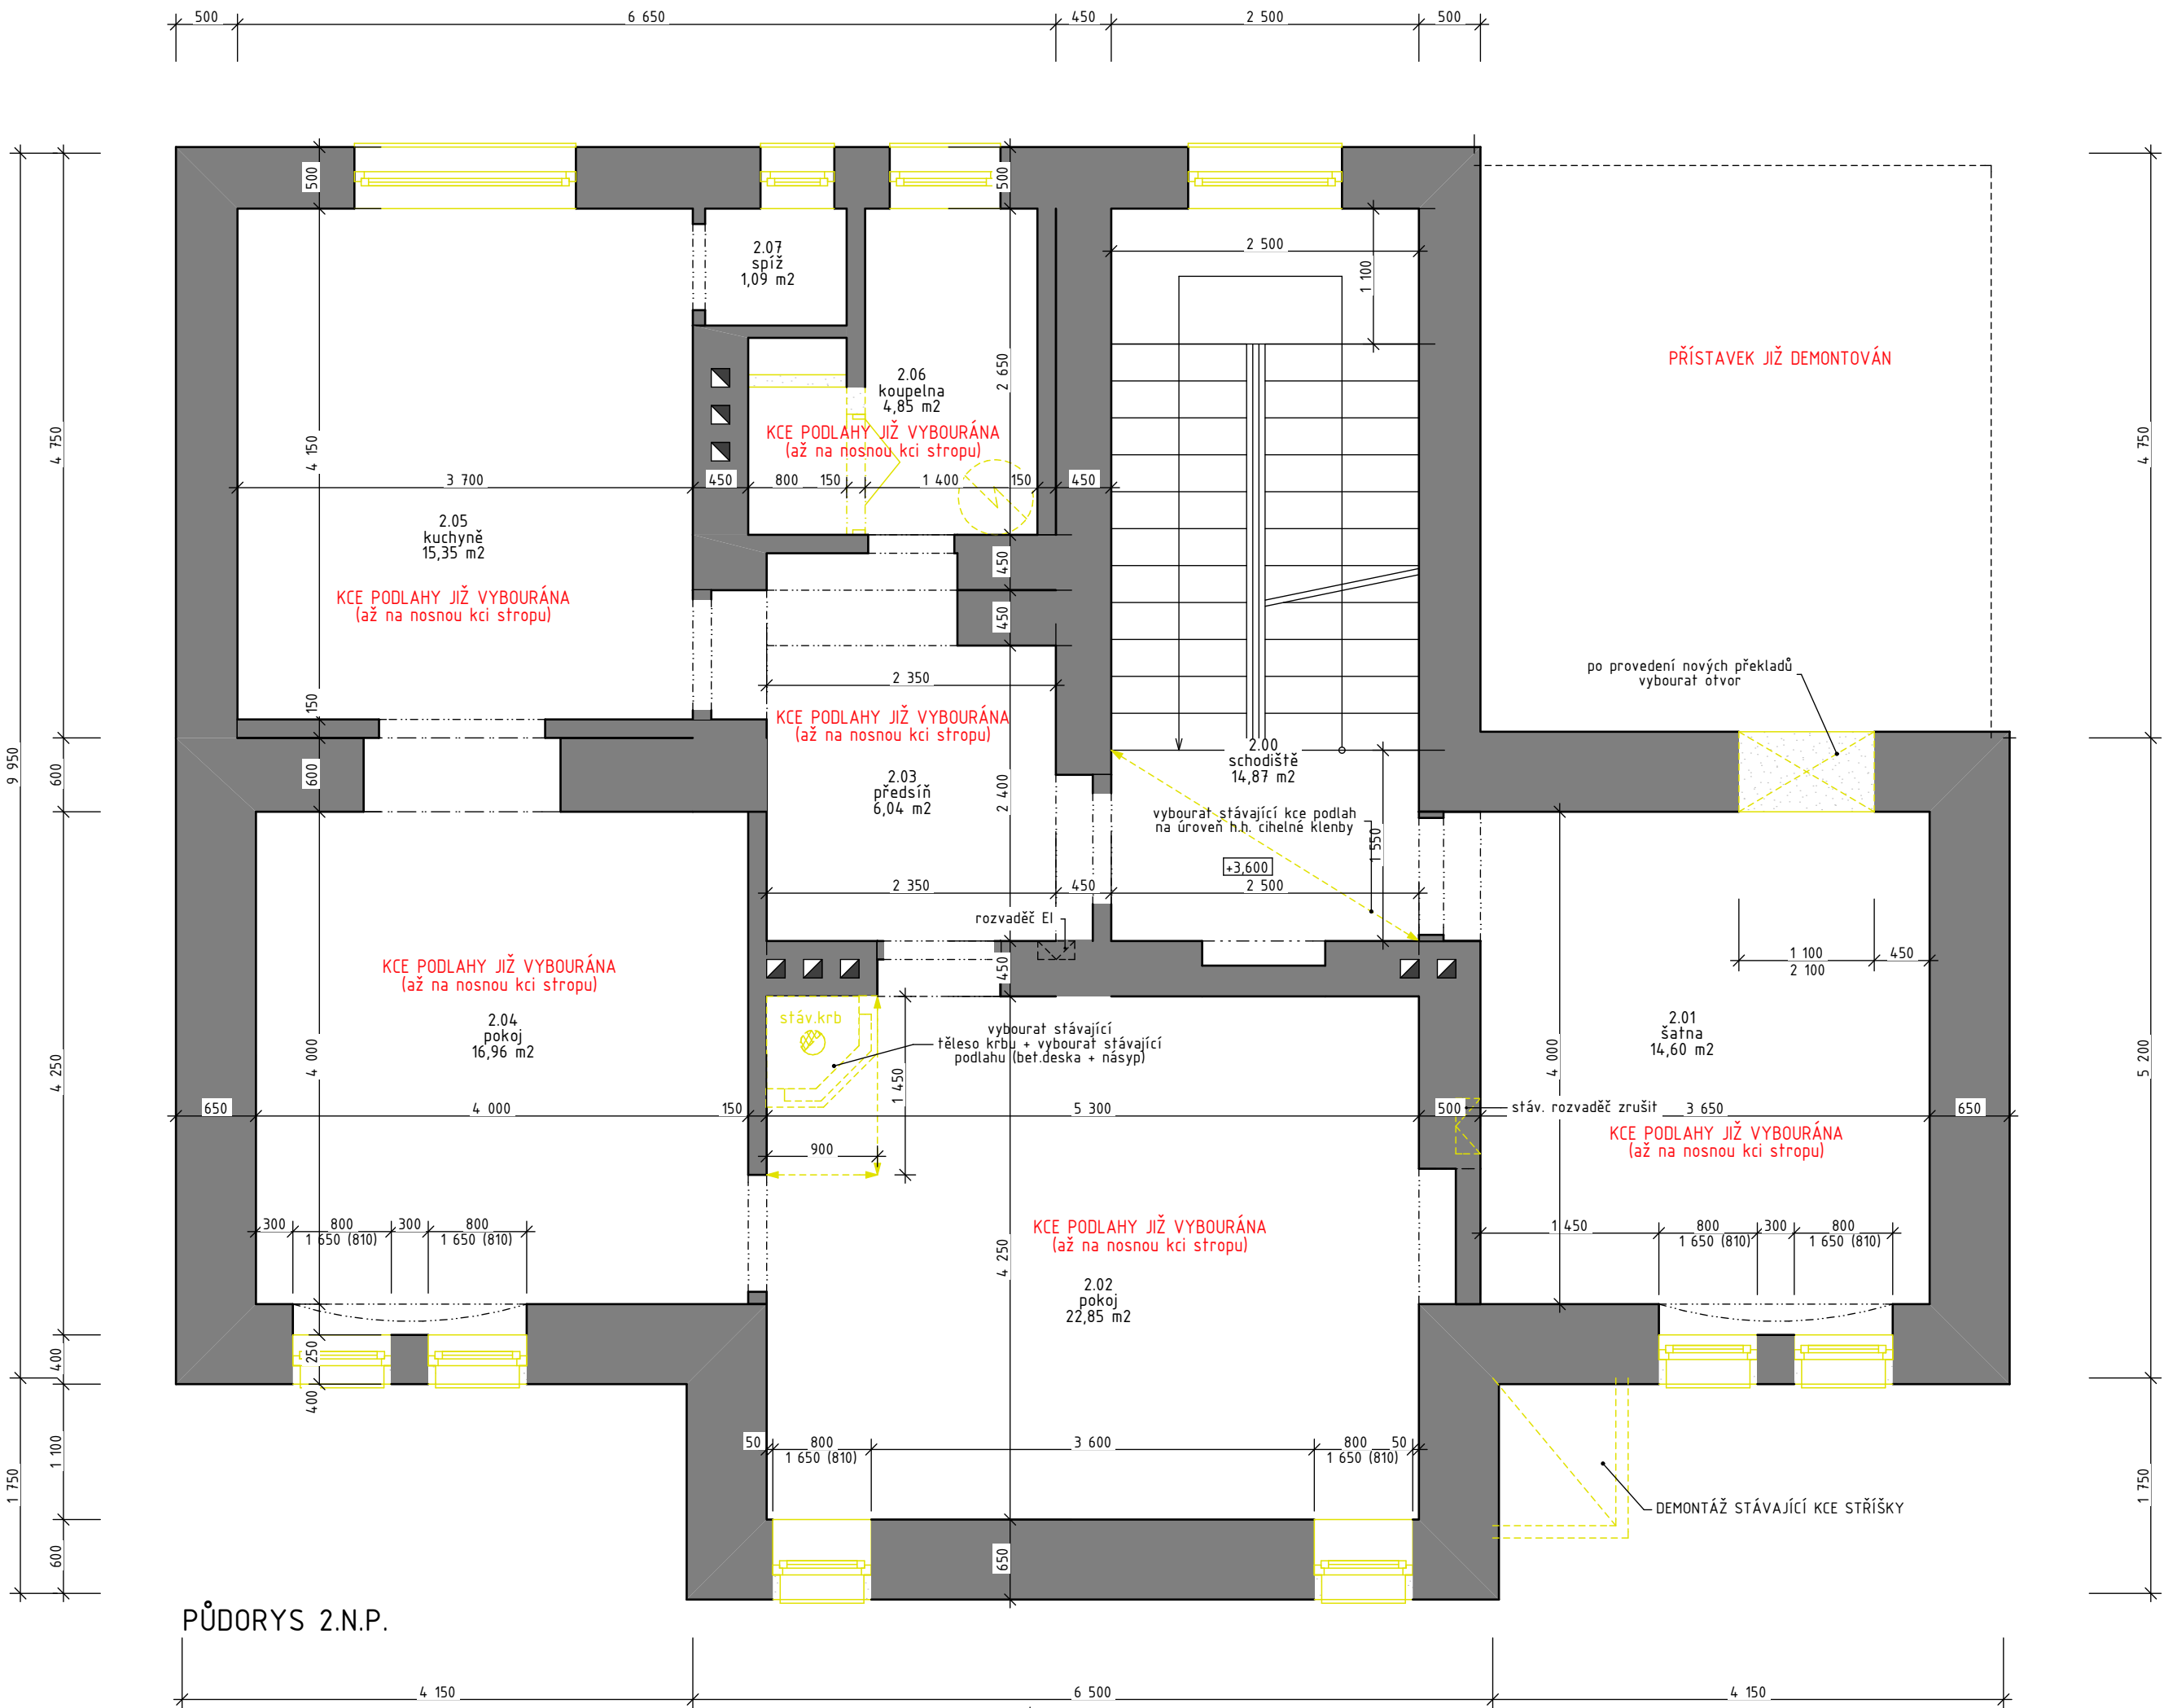
TABULKA MÍSTNOSTÍ 2NP – bourací práce					
č.jedn.	č.míst	účel místn.	plocha (m2)	podlaha	poznámky
bourací práce					
	2.00	schodiště	14,9	dlažba + dřevěné stupně	Dlažbu + podkladní vrstvy vybourat + oklepání poškozených omítek a olejového nátěru, obrousit stáv.dřevěné stupně, očištění stáv. zábradlí, demontovat plast.lamely spodní části sch.ramen

2.01	sauna	14,6	prkenný záklop	podlaha již demontována na nosnou kci stropu
	2.02	pokoj	22,9	prkenný záklop	podlaha již demontována na nosnou kci stropu

2.03	předsíň	6,0	prkenný záklop	podlaha již demontována na nosnou kci stropu
	2.04	pokoj	17,0	prkenný záklop	podlaha již demontována na nosnou kci stropu

2.05	kuchyně	15,4	stávající nosná kce stropu	podlaha již demontována na nosnou kci stropu
	2.06	koupelna	4,9	stávající nosná kce stropu	Vybourat keram. obklad + oklepání poškozených omítek

2.07	spíž	1,1	stávající nosná kce stropu	podlaha již demontována na nosnou kci stropu

Poznámka:
Ve 2.NP objektu dojde k demontáži veškerých stávajících zařízovacích předmětů, rozvodů ZTI, oklepání stávajících poškozených omítek – v ploše cca 30% povrchů, demontáž veškerých vnitřních dveřních křídel a některých zárubní (pouze vyznačené), demontáž veškerých okenních výplní, odstranění stávajících podlahových krytin – PVC, keramické dlažby a teracové dlažby, vysekání bet. mazaniny ve vyznačeném rozsahu.
Dále budou zbourány stávající zděné konstrukce ve vyznačeném rozsahu – vnitřní zděné příčky, na zakreslených pozicích budou provedeny nové otvory (před bouráním otvorů nutno osadit nové překlady nad otvory!!).
Na fasádě objektu budou demontovány veškeré ocelové konzole a svítidla, včetně kabelových rozvodů a krycích lišť, demontovány veškeré střešní svody, anténní drážky ableskosvody.

Demontovány budou veškeré stávající rozvody ZTI až po vývody z objektu.
Demontáž elektroinstalace a svítidel řešena samostatným projektem EI.

POZN:
ČÁST BOURACÍCH PRÁČÍ JIŽ PROVEDENA, V PROJEKTU ZOBRAZENY ZBÝVAJÍCÍ BOURACÍ PRÁČE
