VYPRACOVAL Ing. Jana Šetčiková		ZODP. PROJEKTANT Ing. Jana Šetčiková	KONTROLOVAL Martin Plachý
KRAJ: Olomoucký	K.Ú.: Bludov		
INVESTOR: Povodí Moravy, s.p., Dřevařská 11, 602 00 Brno			
NÁZEV AKCE: Bludovský potok a jeho LB přítok, Bludov			
VZOROVÉ PŘÍČNÉ ŘEZY LB PŘÍTOK

Povodí Moravy, s.p. Závod Horní Morava U dětského domova 263 772 11 Olomouc	
FORMÁT	A3		
DATUM	3/2021		
ÚČEL	DSP		
ČÍSLO ZAKÁZKY	223501		
VÝŠKOVÝ SYSTÉM	Balt p. v.		
ČÍSLO VÝKRESU	D.6		
MĚŘÍTKO	Č. KOPIE		
1:50

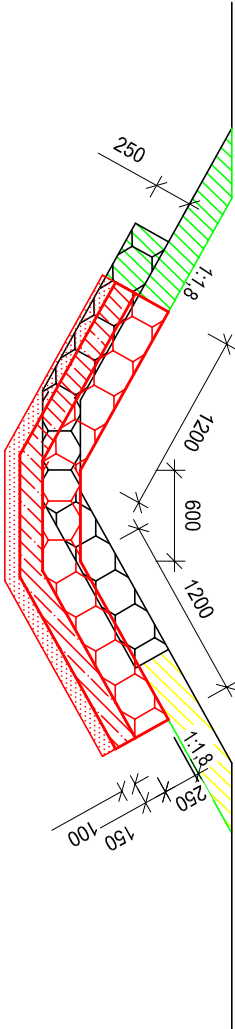
ř. km 0,000 - 0,007

- úprava soutoku: odtěžení sedimentů, rozebrání opevnění z kam. dlažby, směrová úprava zaústění - výkop + násyp hutněnou zeminou, opevnění kam. dlažbou do betonu na filtrační ŠP vrstvu

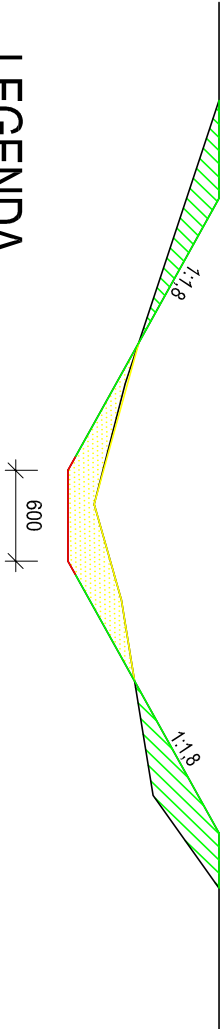
ř. km 0,007 - 0,032

- odtěžení sedimentů, oprava profilu do projekt. stavu - násyp hutněnou zeminou, oseť upraveného terénu nad hladinou vody

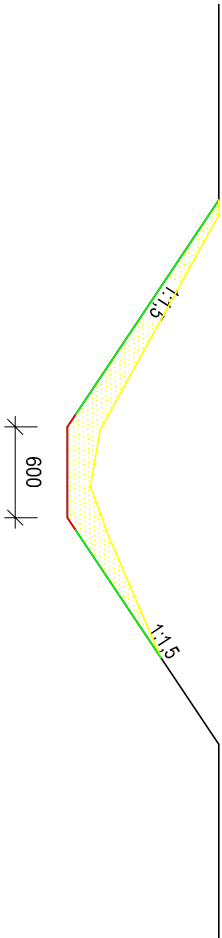
ř. km 0,042 - 0,063

- odtěžení sedimentů na projektovaný profil, PB hrana bude posunuta max. na hranici pozemku vodního toku, oseť upraveného terénu nad hladinou vody

ř. km 0,063 - 0,073 -ditto-, přechod sklonu svahů z 1:1,5 - 1:2

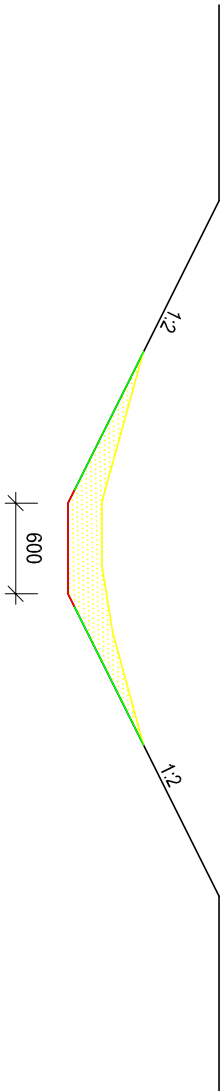
ř. km 0,073 - 0,120

- odtěžení sedimentů na projektovaný profil, oseť upraveného terénu nad hladinou vody
