# DETAIL SPÁROVÁNÍ KAMENNÉHO ZDIVA / OBKLADU

č. akce: 133220022 VD Lysá nad Labem, oprava spárování kamenného obkladu jezových pilířů

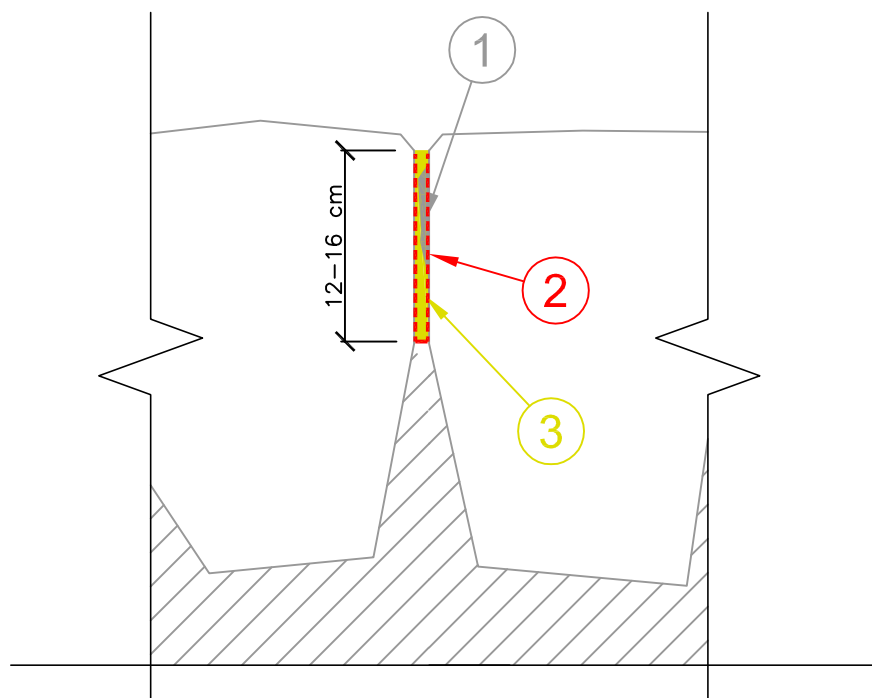
STÁVAJÍCÍ ZÍDKA

- ① VYSEKÁNÍ STÁVAJÍCÍCH POŠKOZENÝCH SPÁR
- ② VYFOUKÁNÍ TLAKOVÝM VZDUCHEM  
OČIŠTĚNÍ TLAKOVOU VODOU (150–500 barů)  
SPOJOVACÍ MŮSTEK (např. SIKA MONOTOP 2001)
- ③ SPÁROVÁNÍ MALTOU MC 25 DO HL. 12–16 cm
