Morava, Hanušovice, pomístní opravy toku a hráze

Podélný profil hráze ř. km 328,400 - 328,550

M 1 : 500/50

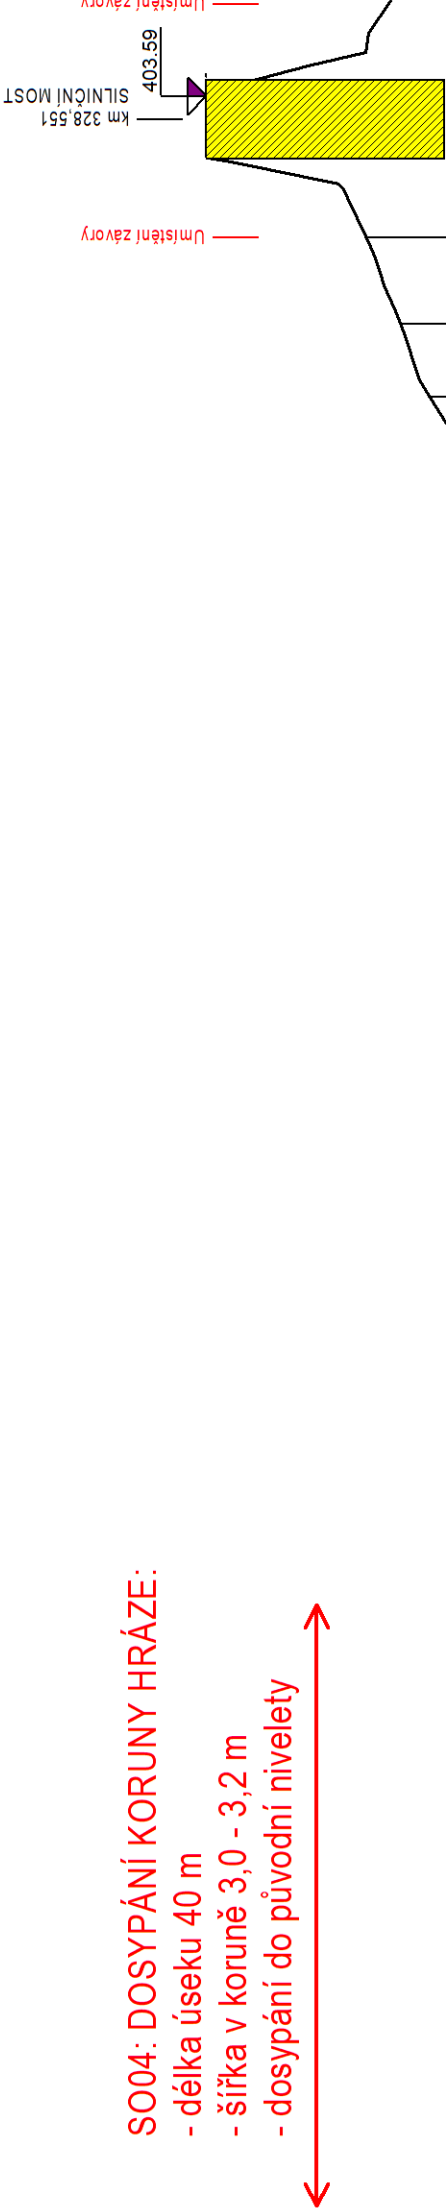
SO04: DOSYPÁNÍ KORUNY HRÁZE:
- délka úseku 40 m
- šířka v koruně 3,0 - 3,2 m
- dosypání do původní nivelety

DOROVNÁNÍ KORUNY HRÁZE

STÁVAJÍCÍ KORUNA HRÁZE
