VT Olše km 12,800 – 13,180
k.ú. Závada nad Olší
oprava opevnění, nánosy

červen 2022
arch. č. 14/22

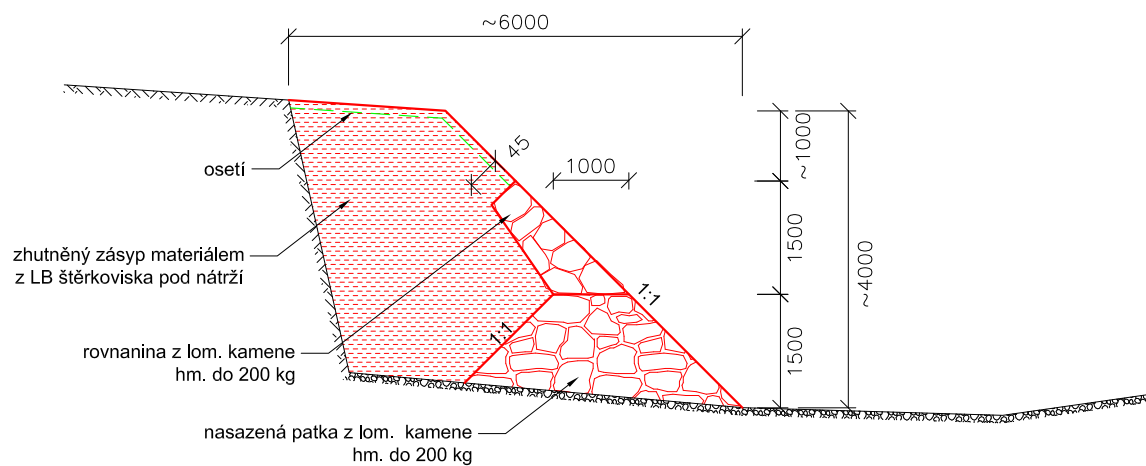
Vzorový příčný řez

SO-01 sanace LB nátrže – viz Vzorový řez

Nátrž bude zasypána materiálem z hlinitošterkové lavice pod nátrží. Sklon návodního líce bude upraven dle sklonu cca 1:1, navazující na úsek nad a pod nátrží.

V prvním kroku je na přelivné hraně prahu nasypána hrázka z lomového kamene hm. 200 – 500 kg, tvořící odhánku, odrážející proudnici od levého břehu.

Následně je nasypána nasazená patka z lomového kamene hm. 80 – 200 kg, tvořící hrázku mezi tokem a zbytkem nátrže. Sklony svahů patky jsou 1:1, šířka v koruně 1,0 m, výška 1,5 m, délka 50 m.

Prostor za nasazenou patkou je zasypán materiálem z těžení nánosů u levého břehu pod nátrží. Násyp je řádně zhutněn. Následně je postupně zasypávána nátrž na celou výšku. Návodní svah je na výšku 1,5 m nad záhozovou patkou opevněn rovnaninou z lomového kamene hm. 80 – 200 kg. Zbytek svahu je vysvahován a oset vhodnou travní směsí.
