<div><div>Odpov. proj.:</div><div>Ing. M. Komín</div></div>	<div><div>Kouba</div><div>Štěrka</div></div>	
<div><div>Vypracoval:</div><div>Ing. P. Vít</div></div>	<div><div>Štěrka</div></div>	
<div><div>Kontroloval:</div><div>Ing. J. Šíma</div></div>	<div><div>Šíma</div></div>	
<div><div>Kraj:</div><div>Ústecký</div></div>	<div><div>Místo:</div><div>Mikulášovice</div></div>	
<div><div>Objednatel:</div><div>Povodí Ohře, s.p., Bezručova 4219, 430 03 Chomutov</div></div>		
<div><div>Akce:</div><div>Rekonstrukce a oprava Mikulášovicického potoka v Dolních Mikulášovicích v ř. km 1,0 – 2,0</div></div>	<div><div>Zn. souboru:</div><div>...</div></div>	
<div><div>Objekt:</div><div>SO 05 - ř. km 1,847 63 - 1,927 73</div></div>	<div><div>Stupeň:</div><div>DSJ</div></div>	<div><div>Formát:</div><div>3 x A4</div></div>
<div><div>Výkres:</div><div>Vzorový řez N-N</div></div>	<div><div>Č. zak.:</div><div>19/243</div></div>	<div><div>Č. paré :</div></div>

<div><div>Datum:</div><div>07/2020</div></div>	
	<div><div>Měřítka:</div><div>1 : 25</div></div>	<div><div>Č. přílohy:</div><div>D.05.2.1</div></div>
<div>DOKUMENTACI LZE UŽÍVAT POUZE VE SMYSLU PŘÍSLUŠNÉ SMLOUVY O DÍLO. KOPÍROVÁNÍ A ROZŠÍŘOVÁNÍ P

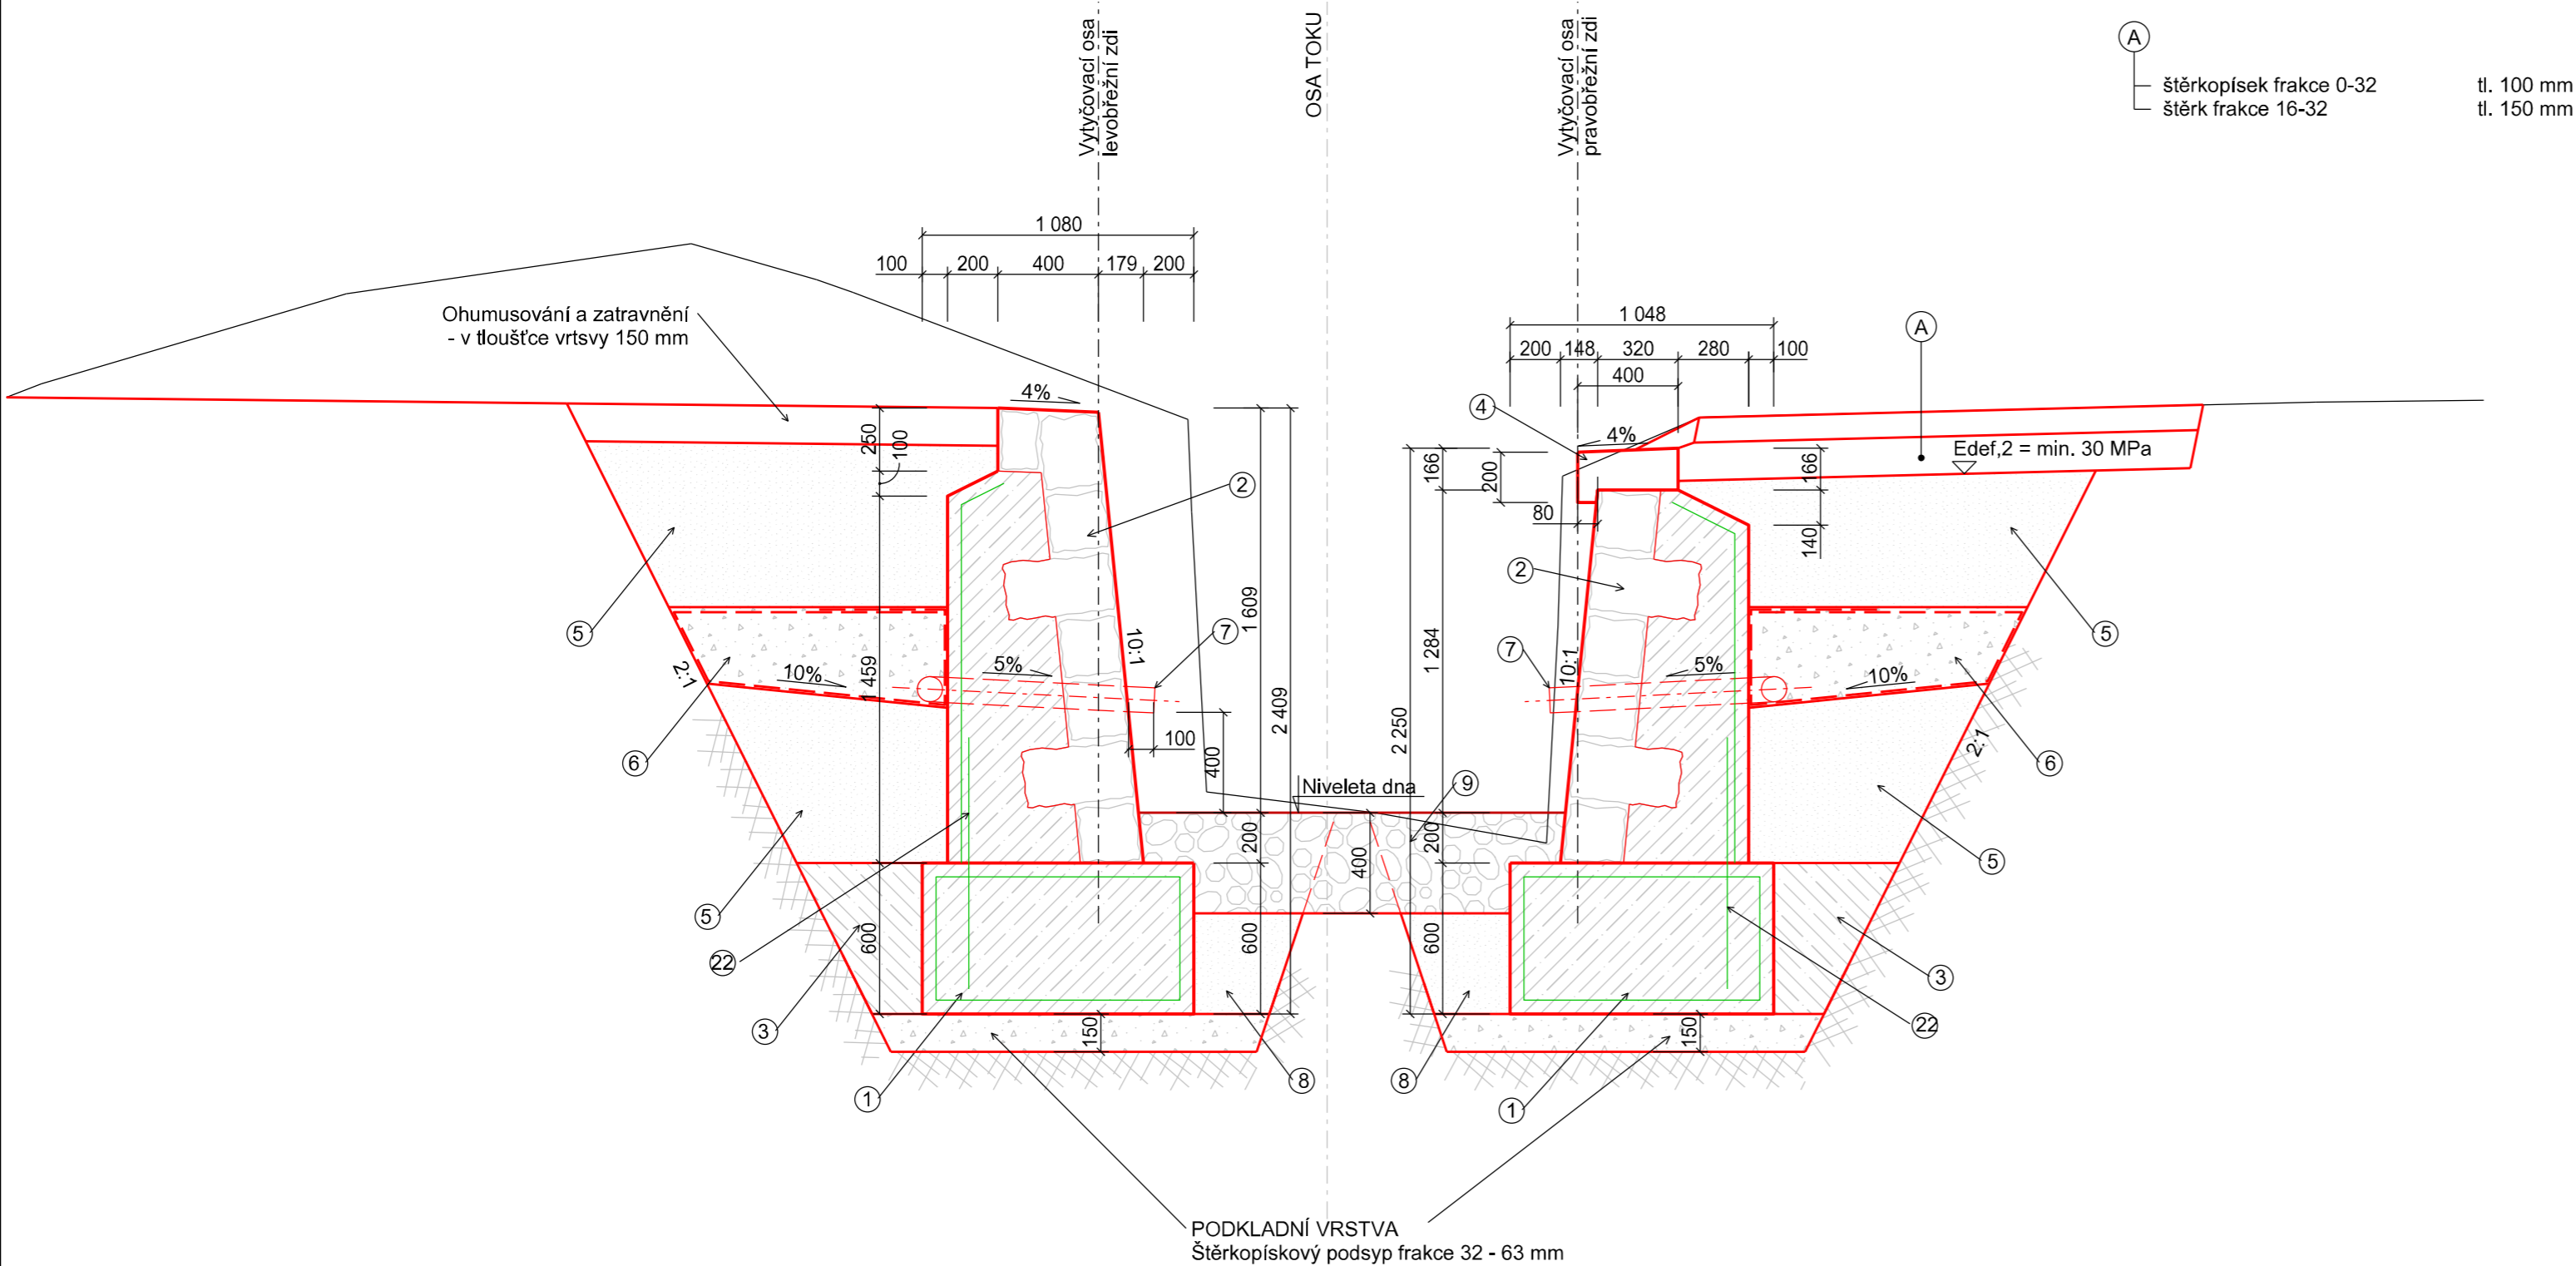
BETONOVÝ ZÁKLAD ZDI:
- odlito z betonu C30/37 - XF3
- vyztuženo konstrukčně KARI sítí 8/100
- 2

POHLEDOVÝ LÍC - ze žulových kamenů v tloušťce cca 250 mm
- vyzdívána jako ztracené bednění po záběrech výšky max. 0,5 m
- rub zdi postupně odléván z betonu C30/37 - XF3
- v pohledovém líci osazeny v rastru 2ks/m2 vazáky délky min. 400 mm
- při rubovém líci konstrukčně vyztuženo KARI sítí 8/100
- se základem provázáno trny z betonářské oceli pr. 12 mm á 300 mm
- spáry na líci budou vyškrábnuty a přespárovány
- 3

BALASTNÍ (VÝPLŇOVÝ) BETON
- beton C30/37 - XF3
- odlito zároveň s betonáží základu
- 4

ŽELEZOBETONOVÁ ŘÍMSA
- beton C30/37 - XF4
- vyztužena betonářskou ocelí B500B
- horní líce skloněn 4%
- 5

ZPĚTNÝ ZÁSYP - místním materiálem
- hutněno na $I_d = 0,85$
- zásyp prováděn a hutněn po vrstvách mocnosti max. 250 mm
- 6

DRENÁŽNÍ VRTSVA - se štěrku frakce 32/63
- celoplošně zabaleno do separační geotextilie plošné hmotnosti 300 g/m2
- 7

PROSTUPY ODVODNĚNÍ RUBU ZDI
- za rubem natažena perforovaná drenážní trubka PVC DN 80
- příčný prostup z trubky PEHD DN 100, vytažena cca 100 mm před líc zdi
- prostup á 5,0 m
- 8

ZPĚTNÝ ZÁSYP - místním materiálem
- hutněno na $I_d = 0,90$
- zásyp prováděn a hutněn po vrstvách mocnosti max. 200 mm
- 9

OPEVNĚNÍ DNA - kamenný zához
- zához z kamenů o velikosti středního zrna min. 400 mm
- prosypáno substrátem z původního dna
- 22

SPŘAHOVJÍCÍ TRNY z betonářské výztuže pr. 12 mm
- jednotlivé trny budou délky 1,2 m osazeny v osové vzdálenosti á 0,2 m
