Rozvinutý pohled - LB

SOUŘADNÝ SYSTÉM: JTSK VÝŠKOVÝ SYSTÉM: Bpv	
Odpoč. proj.: Ing. M. Komín	
Vypracoval: T. Jelínková	
Kontroloval: Ing. P. Vít	
Kraj: Ústecký	Místo: Mikulášovice
Objednatel: Povodí Ohře, s.p., Bezručova 4219, 430 03 Chomutov	
Rekonstrukce a oprava Mikulášovického potoka v Dolních Mikulášovicích v ř. km 1,0 - 2,0	
Objekt: SO 03 - ř. km 1,252 35 - 1,465 28	
Výkres: Rozvinutý pohled - LB	
Zn. souhora: ...	
Stupeň: DS	Formát: 14 x A4
Č. zak.: 19/243	Č. par.:
Datum: 07/2020	Č. přílohy: D.03.3.1
1 : 100	
DOKUMENTACE LZE UŽÍVAT POUZE VE SMYSLU PŘÍSLUŠNÉ SMLOUVY O DÍLO. KOPÍROVÁNÍ A ROZŠŘOVÁNÍ POUZE PO PŘEDCHOZÍM SOUHLASU AZ CONSULT spol. s r. o.

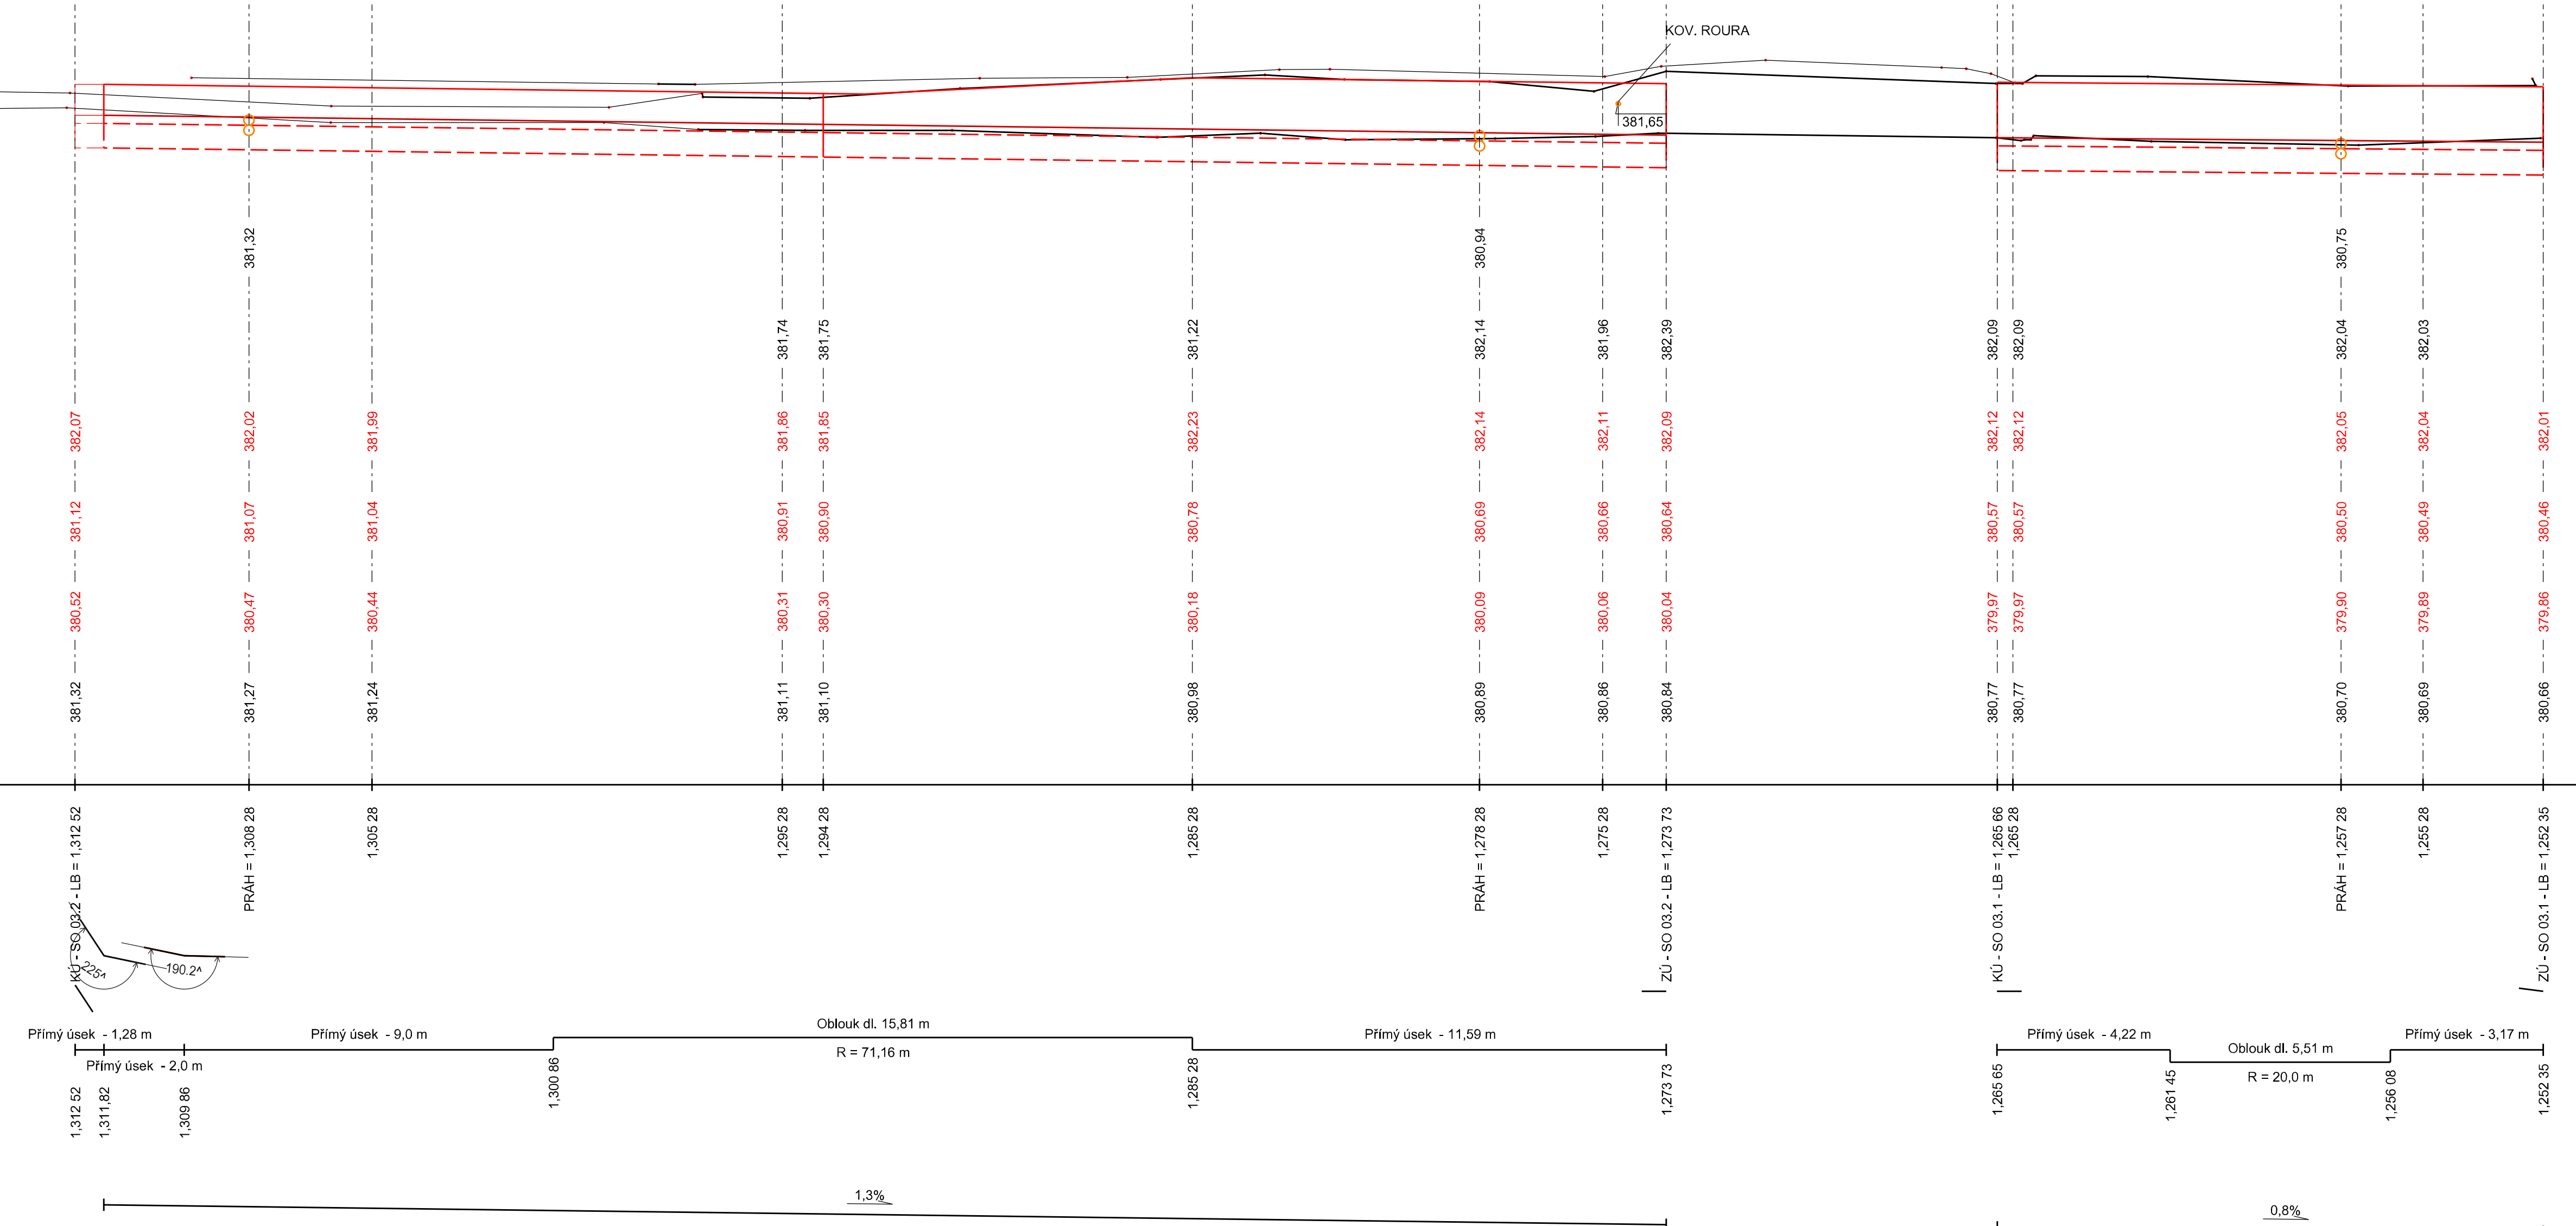
Zhlaví prahu

Stávající zeď

Koruna zdi

Patá zdi

Základová spára

Úroveň dna

SROVNÁVACÍ ROVINA 365 m n.m.

Staničení [km]

Směrové řešení

Sklon dna
