Název toku: Lužická Nisa, ř. km 44,400 - 44,420  
IDVT: 10100061  
Číslo DM: 9051005499 (Lužická Nisa: Prosec-Jablonec)  
Identifikátor ISYPO: 400078441  
Druh prací: oprava pravobřežní opěrné zdi

Akce:  
„Lužická Nisa, Jablonec n. N., havárie PB  
zdi,  
ř.km 44,400 - 44,420“

Stupeň dokumentace:  
Projektová dokumentace pro ohlášení a provádění stavby

Název výkresu:  
PODÉLNÝ PROFIL - PRAVOBŘEŽNÍ ZEĎ

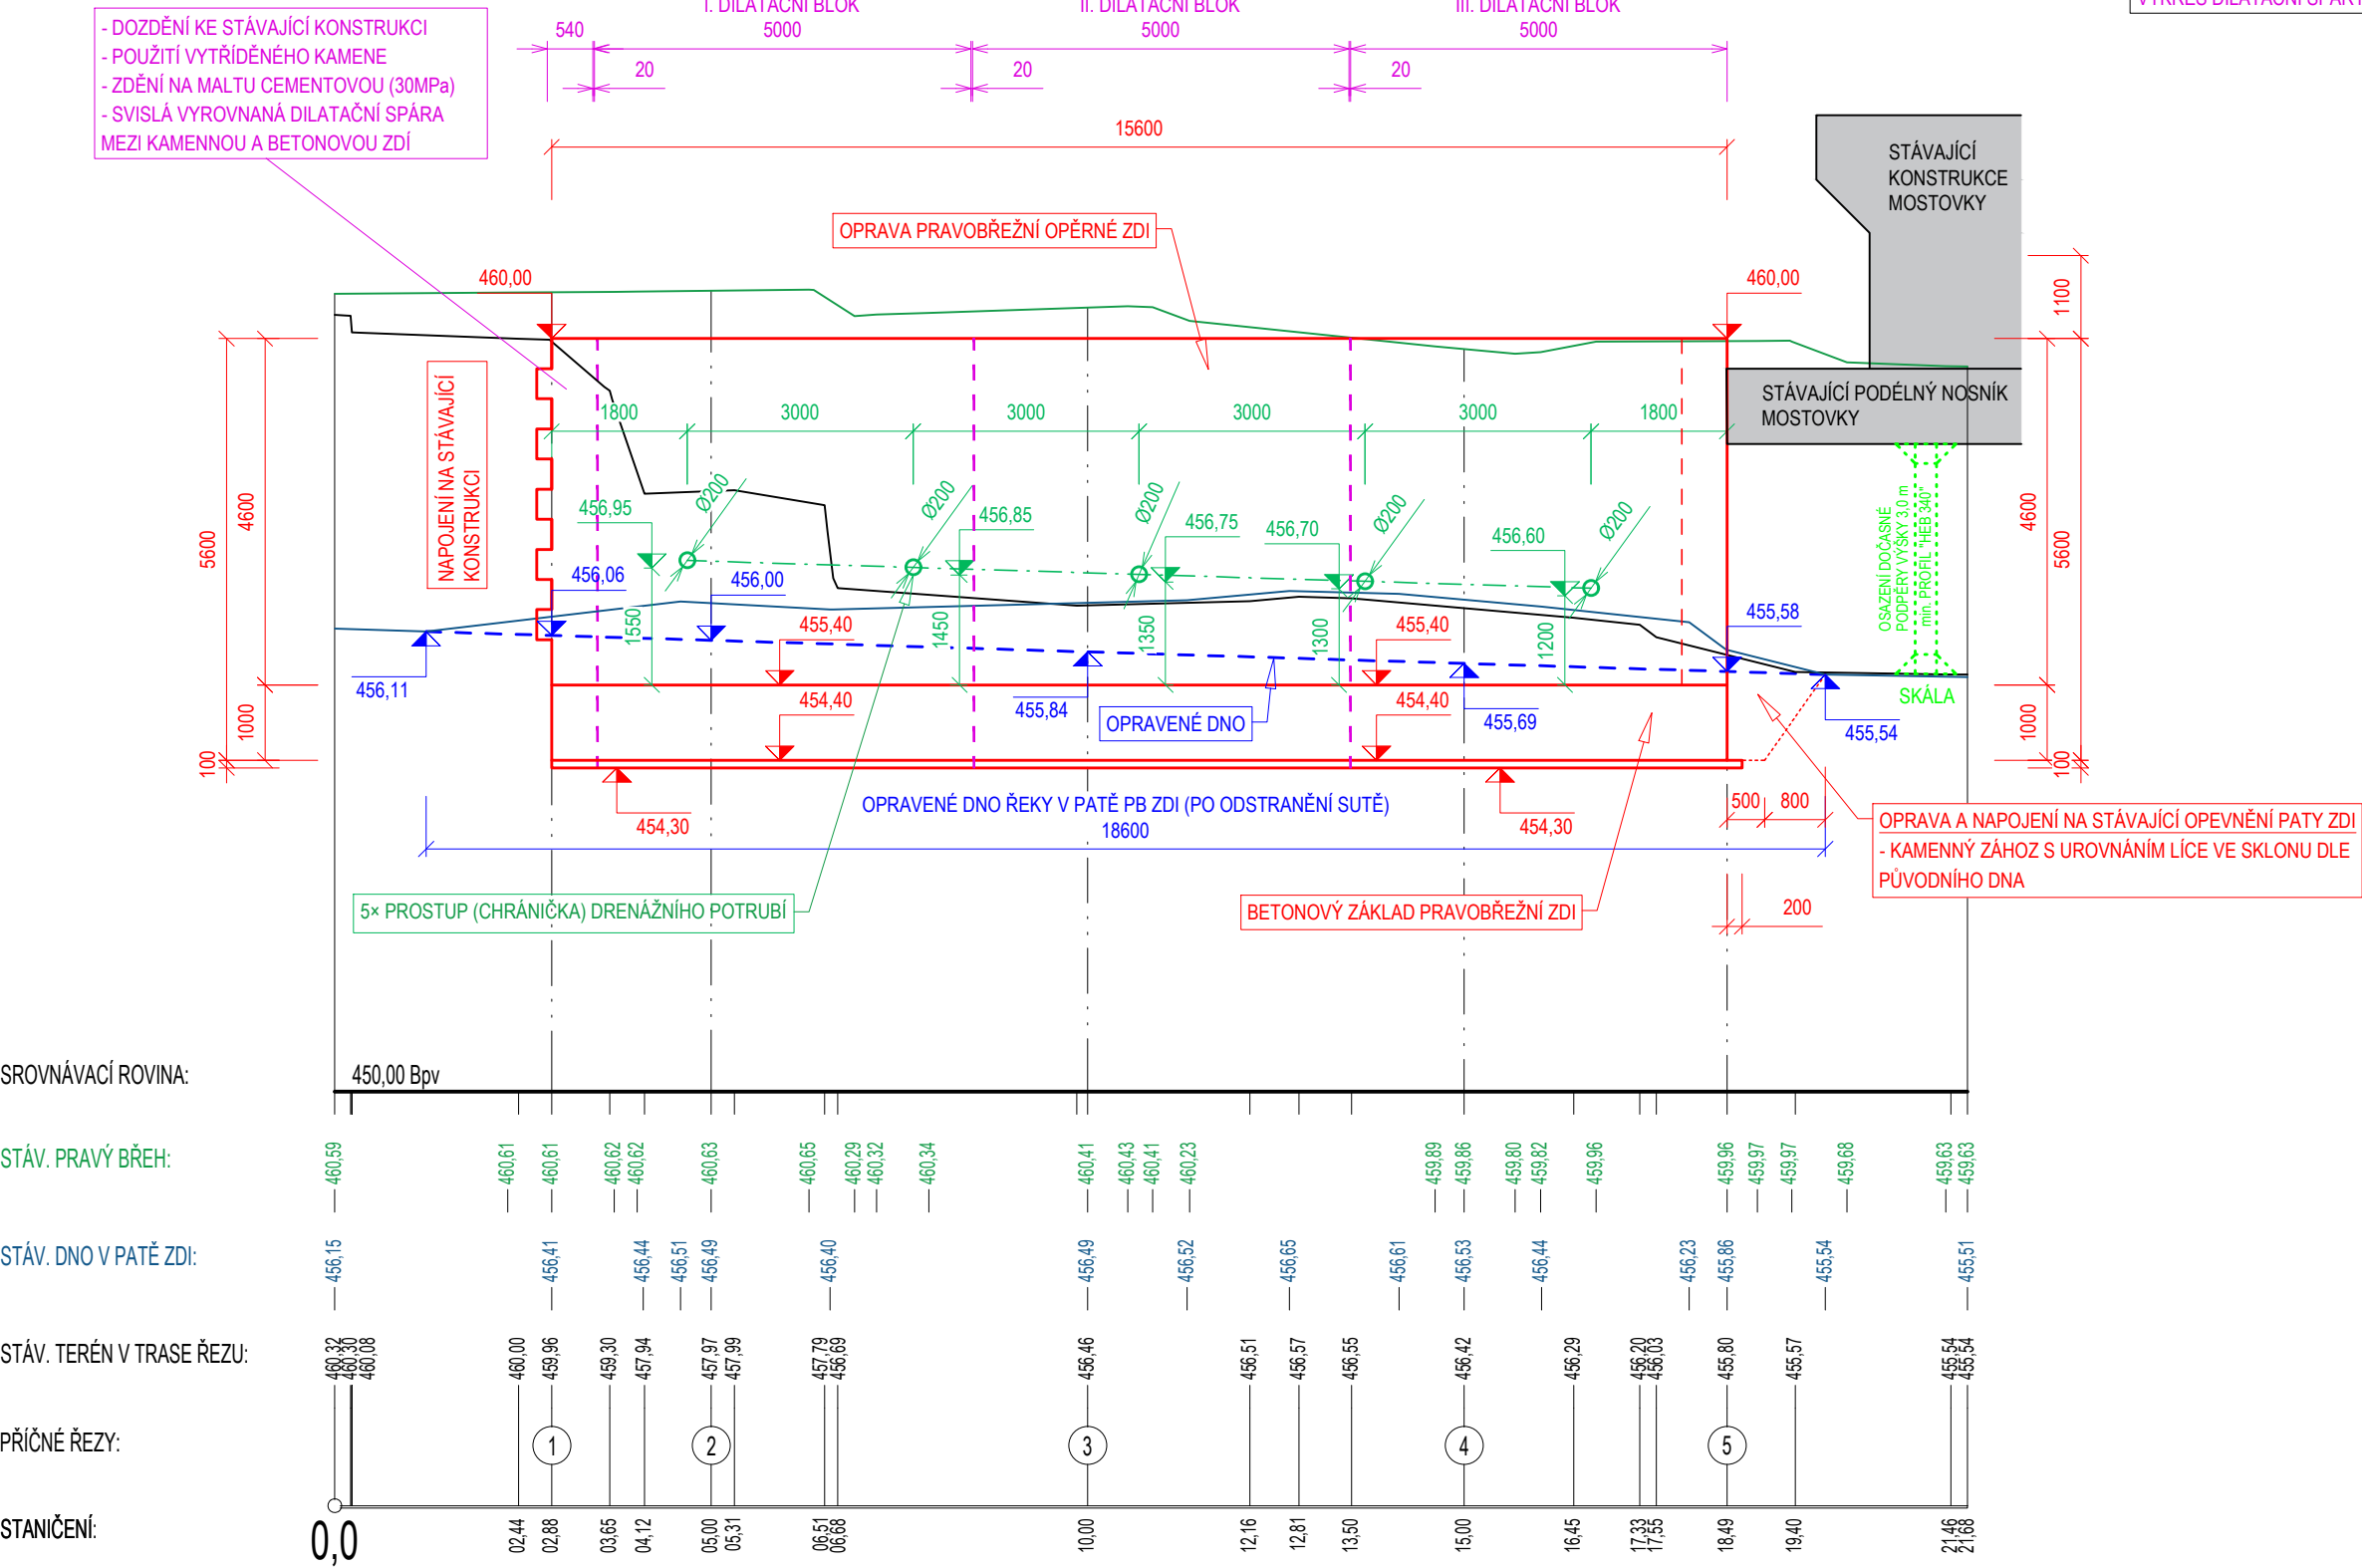
Měřítko: 1:100/100 Číslo výkr.: D.1.2.2.3 Formát: 420x297 2 x A4

Podélný profil: OPĚRNÁ ZEĎ NA PRAVÉM BŘEHU M 1:100/100

Staničení trasy řezu: 0,00000 - 0,02168
